# 2008年6月14日岩手宮城内陸地震による被害調査報告 Report on Damage Investigation due to the 2008 June 16 Iwate-Miyagi Earthquake

前田匡樹<sup>1)</sup>  
Masaki Maeda

1) 東北大学大学院 工学研究科 都市・建築学専攻, 准教授, 博士(工学)  
(仙台市青葉区荒巻字青葉 6-6-11-1207, maeda@archi.tohoku.ac.jp)  
Dept. of Architecture and building Science, Tohoku University, Associate Professor, Dr. Eng.

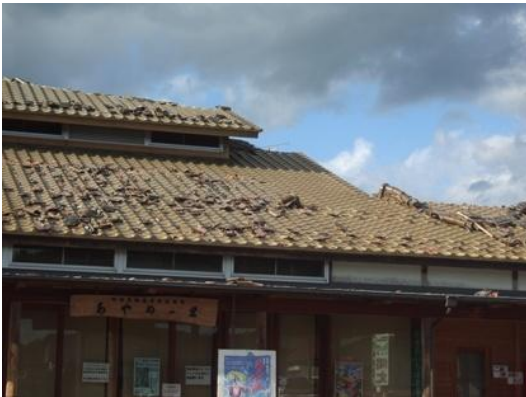
周辺では、木造店舗（あやめの里）の屋根瓦のずれや落下（写真 1）、住宅のブロック塀の傾斜が 1 か所見られた（写真 2）。

写真 1 木造店舗の屋根瓦の被害

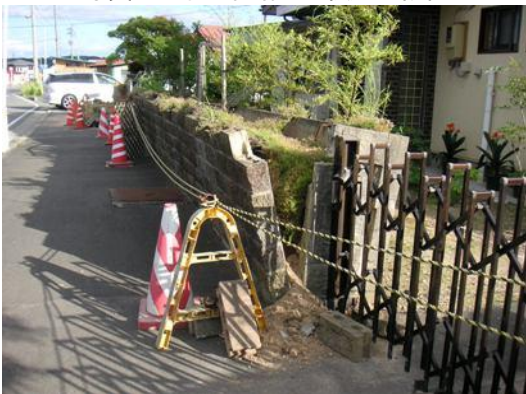
写真 2 ブロック塀が損傷し大きく傾斜

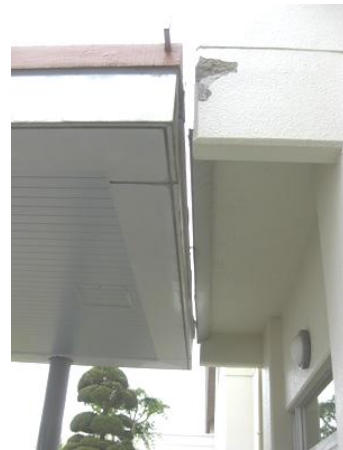
市役所裏にある築館小学校の校舎（写真 3）にも大きな被害はないが、平屋建て渡り廊下（S 造）の校舎とのエキスパンション・ジョイント（Exp.J）に衝突による損傷が生じた（写真 4）。屋内運動場の 1 階の RC 造壁に細かい斜めひび割れが発生した。

写真 4 校舎と渡り廊下の Exp. J の損傷

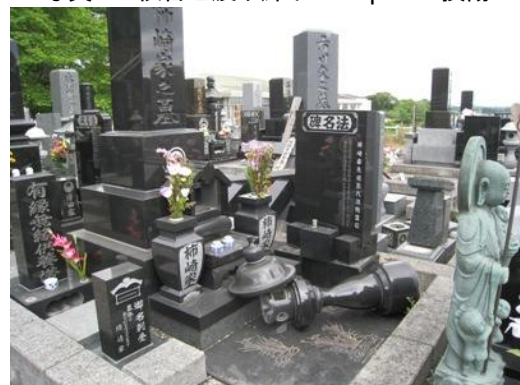
小学校裏の傾斜地にある墓地で、石灯籠の 1 個が転倒していたが（写真 5）、墓石の転倒はなかった。

写真 5 転倒した石灯籠（墓石の転倒はない）

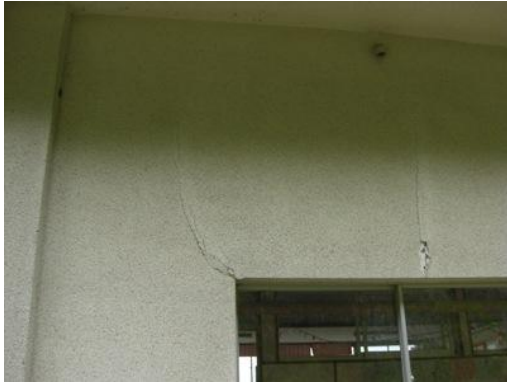
築館中学校の校舎（写真 6）の非構造壁に一部ひび割れが生じたが（写真 7）、全体として被害は軽微である。屋内運動場では外壁窓枠が変形し、窓枠下の仕上モルタルの一部が落下していた（写真 8）ことから、地震時にはある程度大きな変形が生じたと思われる。

写真7 校舎の非構造壁のひび割れ

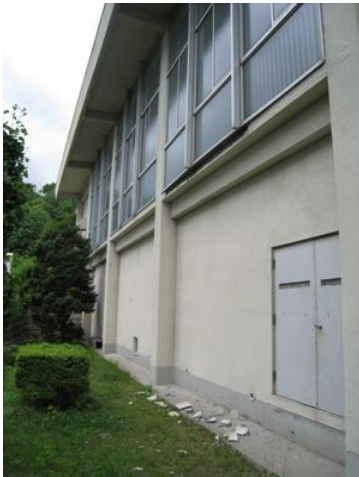
写真8 屋内運動場の窓枠が変形し、  
仕上げモルタルが剥落

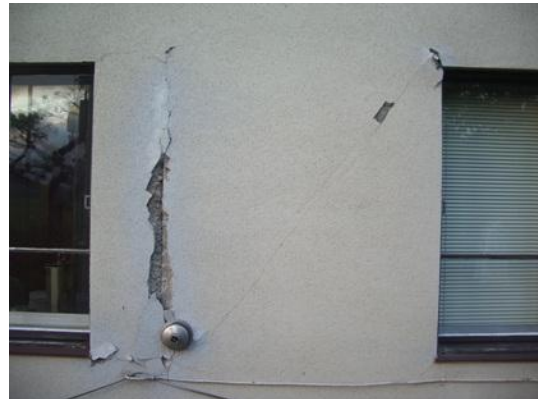
総合支所建物（RC造2階建、比較的古い建物、写真9）の崖側構面の非構造壁にせん断ひび割れが発生した（写真10）。崖下の集落では、屋根瓦のずれは見られたが、大きな被害はなかった。

写真10 非構造壁に生じた損傷

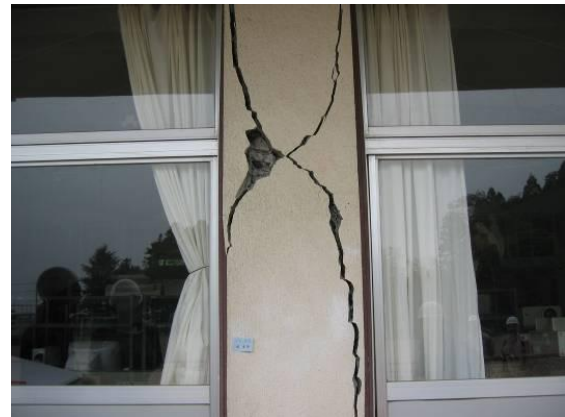
図5に普通教室棟の柱梁伏図を示す。図中には被災度区分判定<sup>4)</sup>による柱の損傷度を示した。1階では、柱22本のうち、4本に幅10mmを超える大きなせん断ひび割れが生じ(損傷度IV・写真13)、3本にも大きなせん断ひび割れが生じた(損傷度III・写真14)。1階の南構面(運動場側の柱は、東方向に10mm程度の残留変形が生じている。なお、当該建物の柱断面は、図6に示すように450mm×450mmとこの規模の建物としては小さく、また、1971(昭和46)年以前の建築基準法により設計されており、設計図書によると帯筋も9φ@200と少ないため、上記のような大きなせん断ひび割れが生じた柱は、せん断耐力、及び、軸力支持能力を失う直前の状態と思われる、余震などで損傷が進行すると、柱がせん断破壊し、軸力が支持できなくなる可能性も考えられる。

写真13 1階 Y0-X6 柱(損傷度IV)

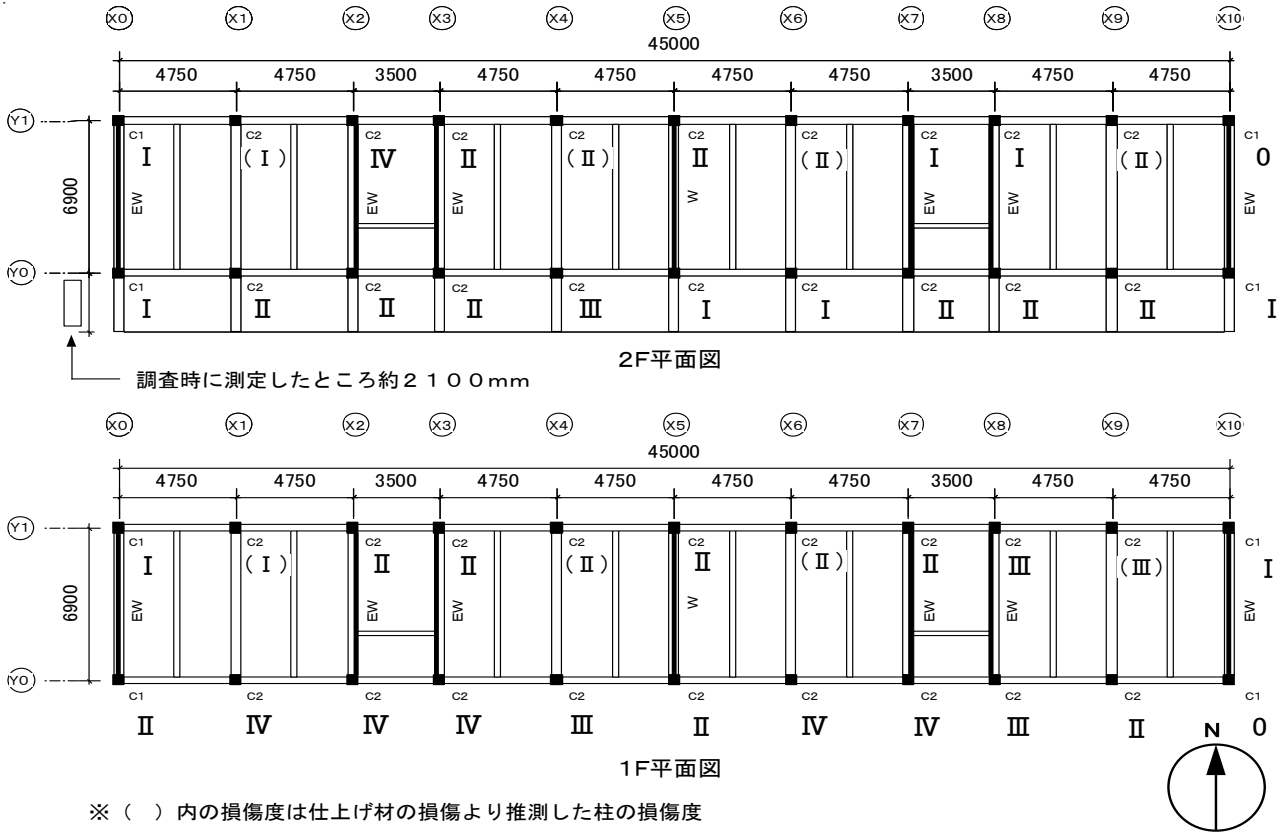
図5 柱梁伏図と柱の損傷度

2階の被害は、1階と比較して全体的に損傷度は小さく、損傷度II以下の柱が半数を占めたが、局所的に損傷度の大きい柱も見受けられ、Y1-X2の柱には幅7mmのせん断ひび割れが生じた。2階も1階同様、南構面において東方向に10mm程度の残留変形を生じている柱が多数見られた。

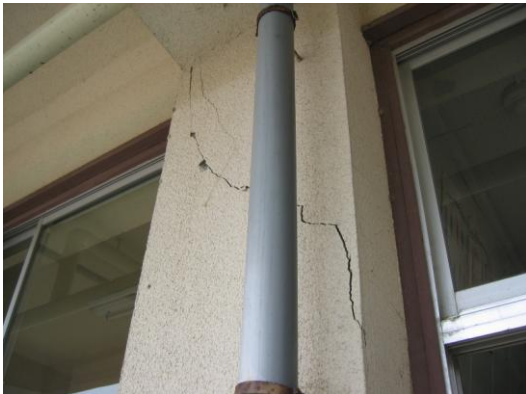
写真14 1階 Y0-X8 柱(損傷度Ⅲ)

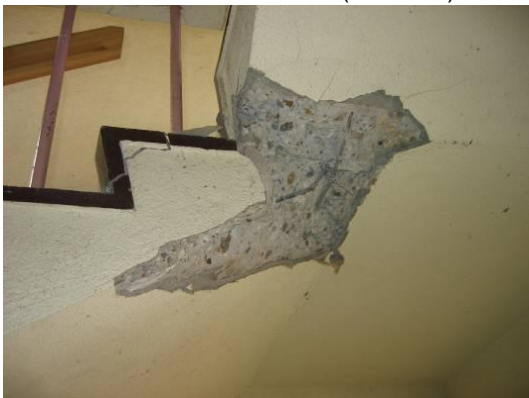
壁には、面外に変形によると思われるひび割れが、壁下部水平方向に生じたほか、階段の踊り場部分のかぶりコンクリートの剥落(写真15)や内壁の一部脱落が見られた。

写真15 階段踊り場部分の損傷

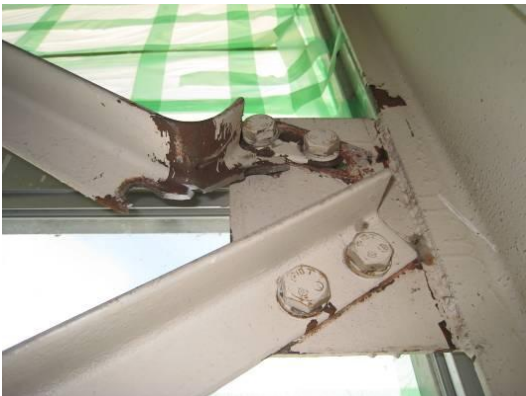
桁行き方向2階のX型ブレース(アングル材)の4構面すべてで、接合部でアングル母材が破断している(写真17)。梁間方向の鉄骨ラーメン、屋根面ブレースには特に損傷は見られない。1階RC造部分については、軽微なひび割れは発生しているが、深刻な被害はない。

桁行き方向2階の被災度区分判定の結果は、ブレースの破断により「大破」であるが、その他の部分は損傷が少ないため、ブレースの交換により復旧可能と思われる。

写真 17 接合部におけるブレースの破断

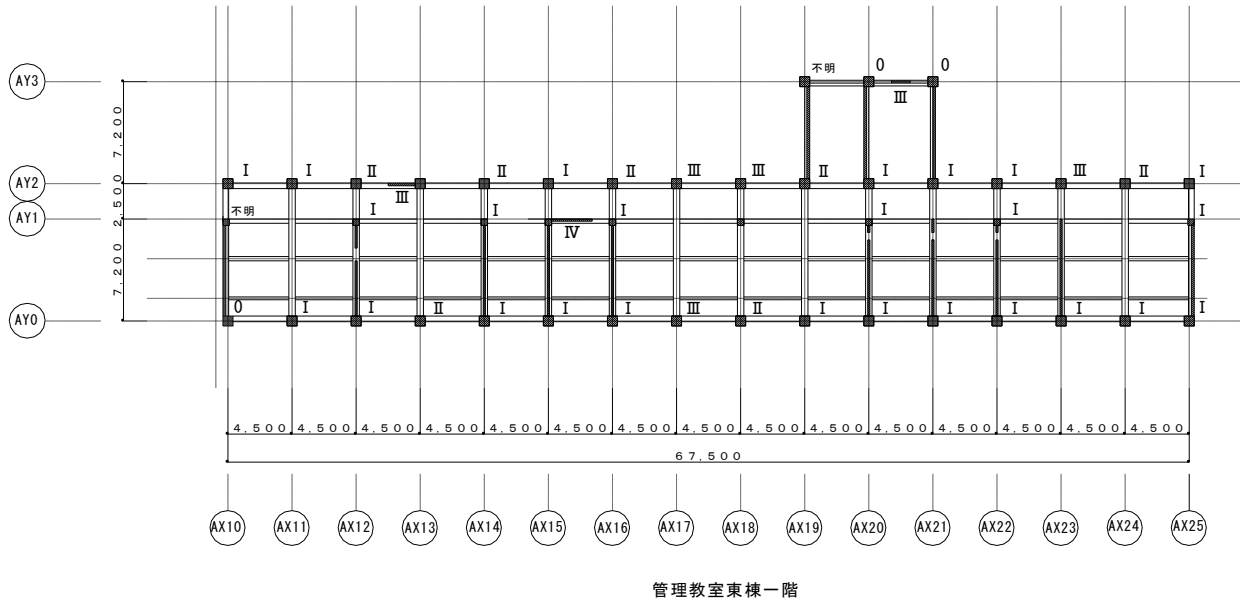
図7 管理教室東棟1階伏図と柱・壁の損傷度

各校舎の1階柱梁伏図を図7~9に示す。管理教室東棟の被害は、桁行方向(長手方向)の1階、2階が大きく、1階の柱4本、2階の柱1本に比較的大きなせん断ひび割れ(幅1~2mm程度)が生じた(被災度区分判定による損傷度Ⅲ、写真19)。また、1階放送室の前の壁に大きなせん断ひび割れ(幅2mm以上)が生じ一部コンクリートが圧壊した(損傷度Ⅳ・写真20)ほか、トイレ外壁や、廊下消火栓・配電盤スペースの非構造壁(写真21)にもせん断ひび割れが発生した(損傷度Ⅲ)。他の柱にも、柱頭・柱脚の曲げひび割れやせん断ひび割れが発生しているが、構造躯体の損傷は比較的軽微であり、せん断補強筋が比較的多く配筋されていることから、耐力・塑性変形能力の低下はあまりないと考えられる。その他、管理教室西棟とのエキスパンション・ジョイント部に建物の振動による衝突でカバーの損傷(写真22)や、境界部分の梁・壁の一部仕上げに損傷が生じている。

被災度区分判定<sup>4)</sup>の結果、1, 2, 3階の残存耐震性能率 $R$ はそれぞれ、80%、84%、94%で、各階とも[小破]判定されるが、3階については、ほぼ[軽微]と考える問題ない被害程度であった。なお、耐震診断の結果では、1階柱の多くはせん断柱と診断されているが、実際のひび割れ状況を見ると、柱頭・柱脚に曲げひび割れが発生し、残留ひび割れが生じていることから、被災度区分判定では、曲げ柱と判断して残存耐震性能率 $R$ を求めた。

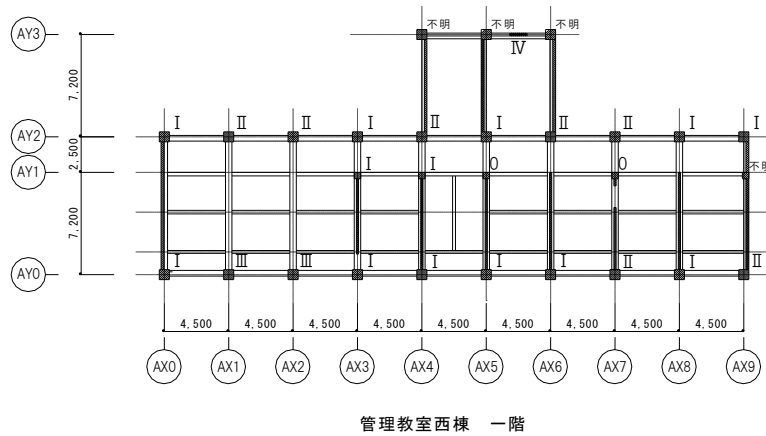
図8 管理教室西棟1階伏図と柱・壁の損傷度

管理教室西棟の被害状況は、管理教室東棟とほぼ同じような状況で、1階の柱2本に比較的大きなひび割れ(損傷度Ⅲ)、トイレの非構造壁は1階から3階まで大きなせん断ひび割れ(損傷度Ⅳ)が生じた。

被災度区分判定の結果、1, 2, 3階の残存耐震性能率 $R$ はそれぞれ、82%、87%、93%で、各階とも[小破]判定されるが、3階については、ほぼ[軽微]と考える問題ない被害程度であった。

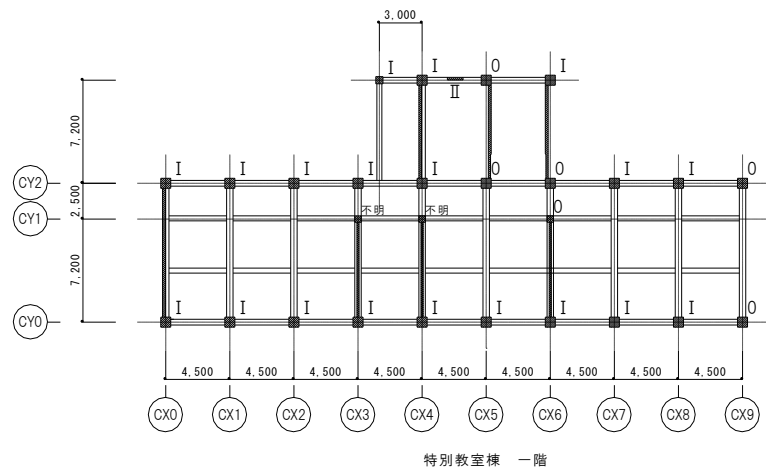
図9 特別教室棟1階伏図と柱・壁の損傷度

べて損傷度Ⅱ以下であった。最も被害が大きいのは2階で、トイレの非構造壁に大きなせん断ひび割れ（損傷度Ⅲ・写真23）が生じた。

Rはそれぞれ、95%、91%、97%で、1,3階は〔軽微〕、2階は〔小破〕と判定されるが、2階については、ほぼ〔軽微〕と考えても問題ない被害程度であった。

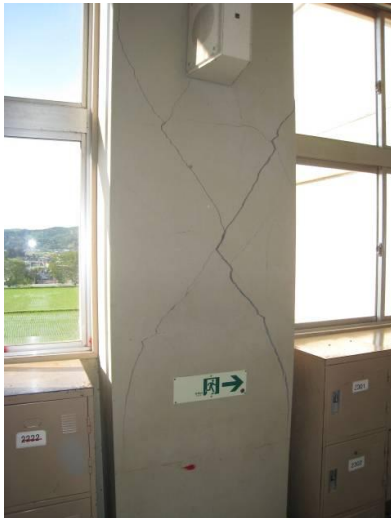
写真 19 柱のせん断ひび割れ（損傷度Ⅲ）

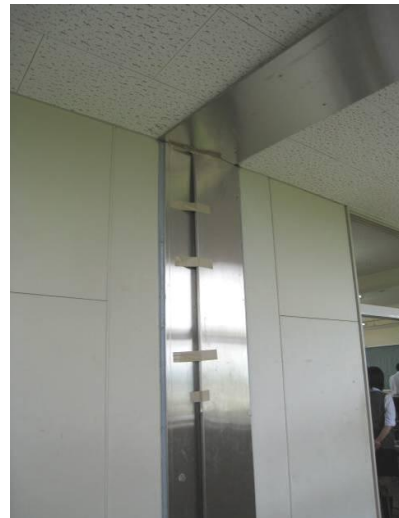
写真 22 EXP. Joint カバーの損傷

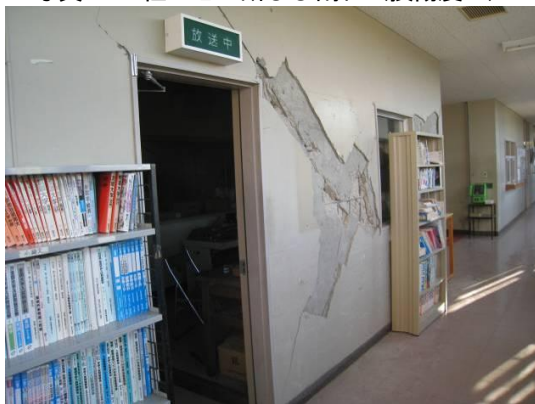
写真 20 せん断破壊した壁（損傷度Ⅳ）

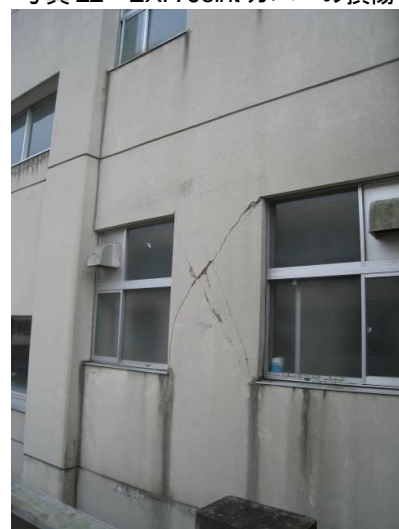
写真 23 非構造壁のせん断ひび割れ（損傷度Ⅲ）

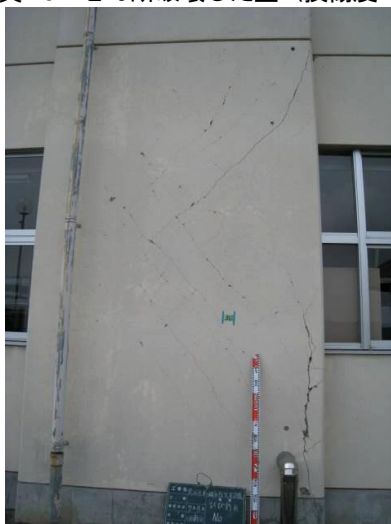
写真 21 壁のせん断ひび割れ（損傷度Ⅲ）

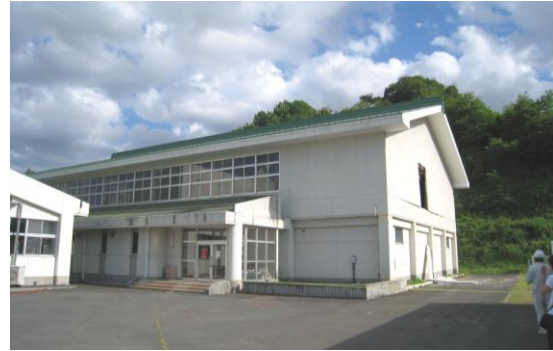
写真 27 宝来小屋内運動場の全景  
(妻壁の ALC 版が脱落し落下)

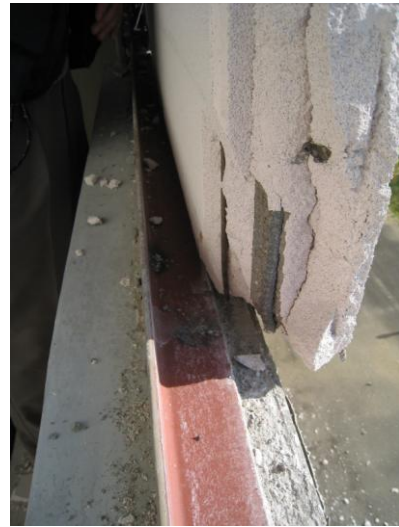
写真 28 ALC 版接合部 (鉄筋溶接部が外れている)

構造躯体の被害は特に見られないが、妻壁 ALC 版の接合部の鉄筋溶接部がはずれ(写真28)、ALC 版数枚が落下した。

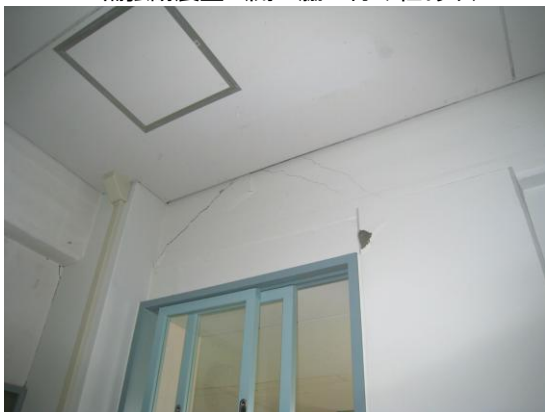
校舎棟の全景を写真 24 に示す。上記の RC 補強耐震壁は、9m スパンの教室前後の柱際に出入口開口を設けたタイプで（写真 25）、短スパン化した開口上部の梁は、垂れ壁などによる補強がされておらず、せん断ひび割れが発生した（写真 26）。その他、廊下窓下の有孔レンガ腰壁せん断ひび割れや、教室間のコンクリートブロック壁の一部で、ブロックの破損・落下が生じた。

写真 26 補強壁の開口上部の梁のせん断ひび割れ
