# 2008年中国四川(汶川)地震における建物の被害と復旧計画案

## 都市・建築学専攻 リハビリテーション工学研究室

2008年5月12日14時28分、中国の四川でM7.9(USGS)の地震が発生した。この地震により68977人が死亡、367854人が負傷し、17974人が行方不明(2008年5月31日当時/中国民政部)である。倒壊した建物は21万6千棟にのぼり、415万棟の建物が損壊した。本研究室では四川省の成都市、都江堰市、綿竹市、漢旺被害調査を行い被害の分類と日本の基準を適用して復旧案を提示し、中国側技術者と議論した。

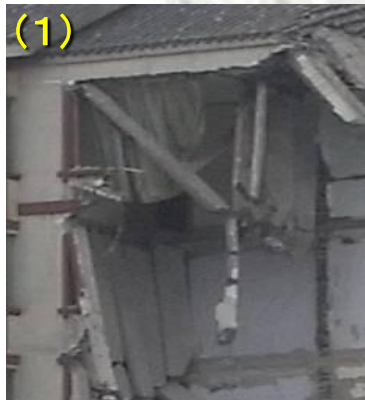
組積造建物の被害

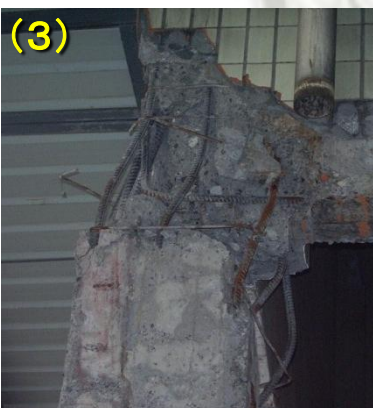
RC造の柱頭、柱脚部の破壊

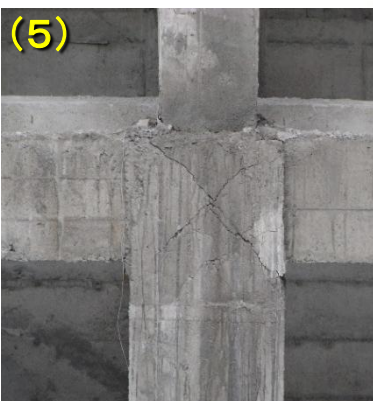
RC造の接合部の被害

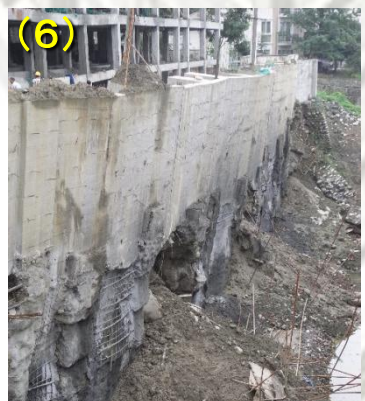
RC造の地盤崩壊に伴う構造被害
