# 2008年6月14日岩手宮城内陸地震による建築物の被害調査報告

東北大学大学院都市・建築学専攻 准教授 前田匡樹  
東京大学生産技術研究所 教授 中埜良昭

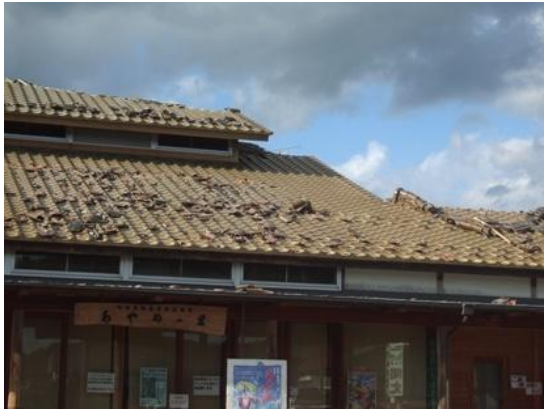
震度計は、栗原市一迫総合支所に設置されている。総合支所の建物には、非構造壁に一部軽微なひび割れが発生した。周辺では、木造店舗（あやめの里）の屋根瓦のずれや落下（写真1）、住宅のブロック塀の傾斜が1か所見られた（写真2）。

写真1 木造店舗の屋根瓦の被害

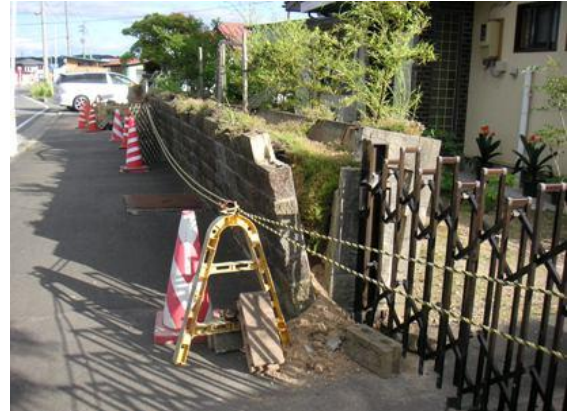
写真2 ブロック塀が損傷し大きく傾斜

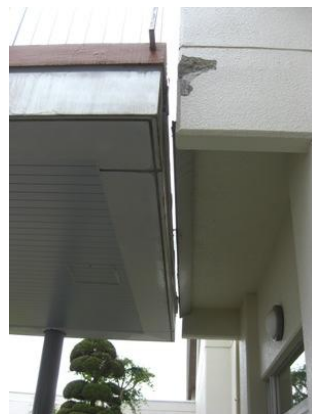
震度計は築館町の中心部の栗原市役所内に設置されている。周辺の建築物に外観からは特に被害は見られない。市役所裏にある築館小学校の校舎（写真3）にも大きな被害はないが、平屋建て渡り廊下（S造）の校舎とのエキスパンション・ジョイント（Exp.J）に衝突による損傷が生じた（写真4）。屋内運動場の1階のRC造壁に細かい斜めひび割れが発生した。小学校裏の傾斜地にある墓地で、石灯籠の1個が転倒していたが（写真5）、墓石の転倒はなかった。

写真4 校舎と渡り廊下のExp.Jの損傷

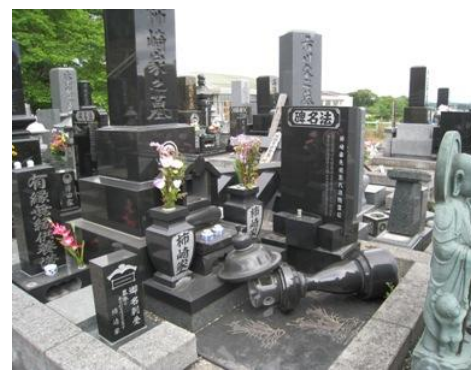
写真5 転倒した石灯籠  
（墓石の転倒はない）

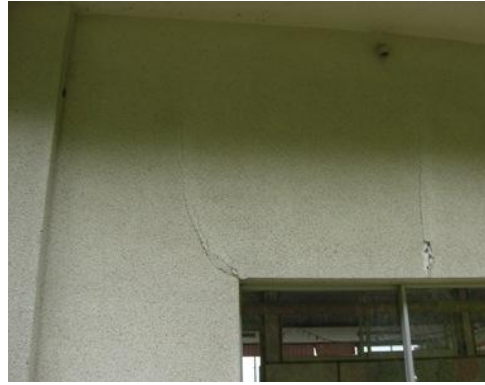
築館中学校の校舎（写真6）の非構造壁に一部ひび割れが生じたが（写真7）、全体として被害は軽微である。屋内運動場では外壁窓枠が変形し、窓枠下の仕上モルタルの一部が落下していた（写真8）ことから、地震時にはある程度大きな変形が生じたと思われる。

写真 7 校舎の非構造壁のひび割れ

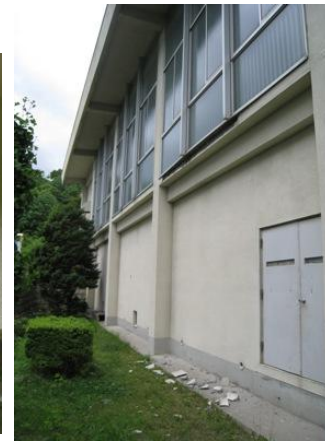
写真 8 屋内運動場の窓枠が変形し、仕上げモルタルが剥落

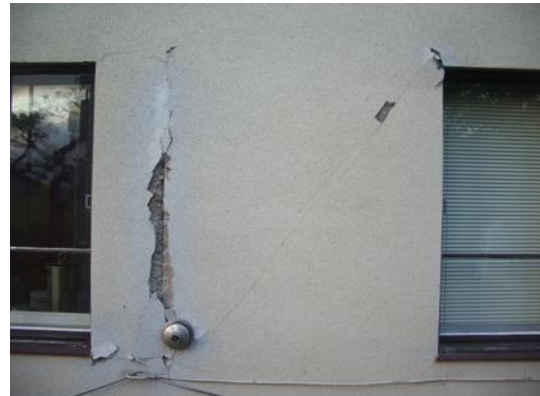
総合支所建物（RC 造 2 階建、比較的古い建物、写真 9）の崖側構面の非構造壁にせん断ひび割れが発生した（写真 10）。

写真 10 非構造壁に生じた損傷

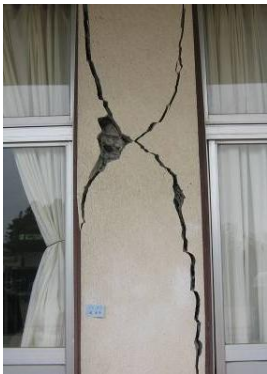
写真13 1階Y0-X6柱

図4に普通教室棟の柱梁伏図を示す。図中には被災度区分判定<sup>2)</sup>による柱の損傷度を示した。1階では、柱22本のうち、4本に幅10mmを超える大きなせん断ひび割れが生じ(損傷度Ⅳ・写真13)、3本にも大きなせん断ひび割れが生じた(損傷度Ⅲ・写真14)。1階の南構面(運動場側の柱は、東方向に10mm程度の残留変形が生じている。なお、当該建物の柱断面は、450mm×450mmとこの規模の建物としては小さく、また、1971(昭和46)年以前の建築基準法により設計されており、帯筋も9φ@200と少ないため、上記のような大きなせん断ひび割れが生じた柱は、せん断耐力、及び、軸力支持能力を失う直前の状態と思われる、余震などで損傷が進行すると、柱がせん断破壊し、軸力が支持できなくなる可能性も考えられる。

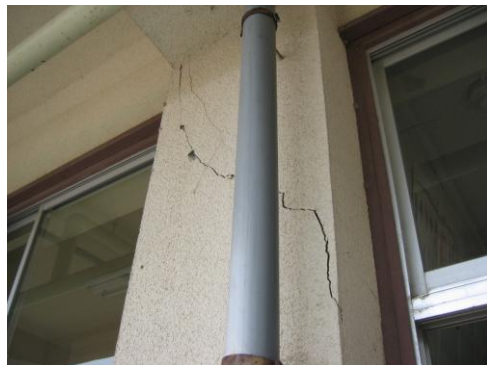
写真14 1階Y0-X8柱(損傷度Ⅲ)

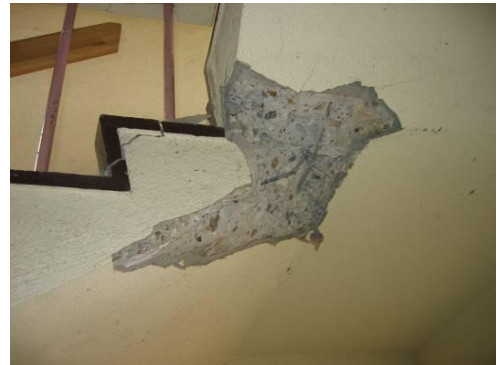
壁には、面外に変形によると思われるひび割れが、壁下部水平方向に生じたほか、階段の踊り場部分のかぶりコンクリートの剥落(写真15)や内壁の一部脱落が見られた。

写真15 階段踊り場部分の損傷

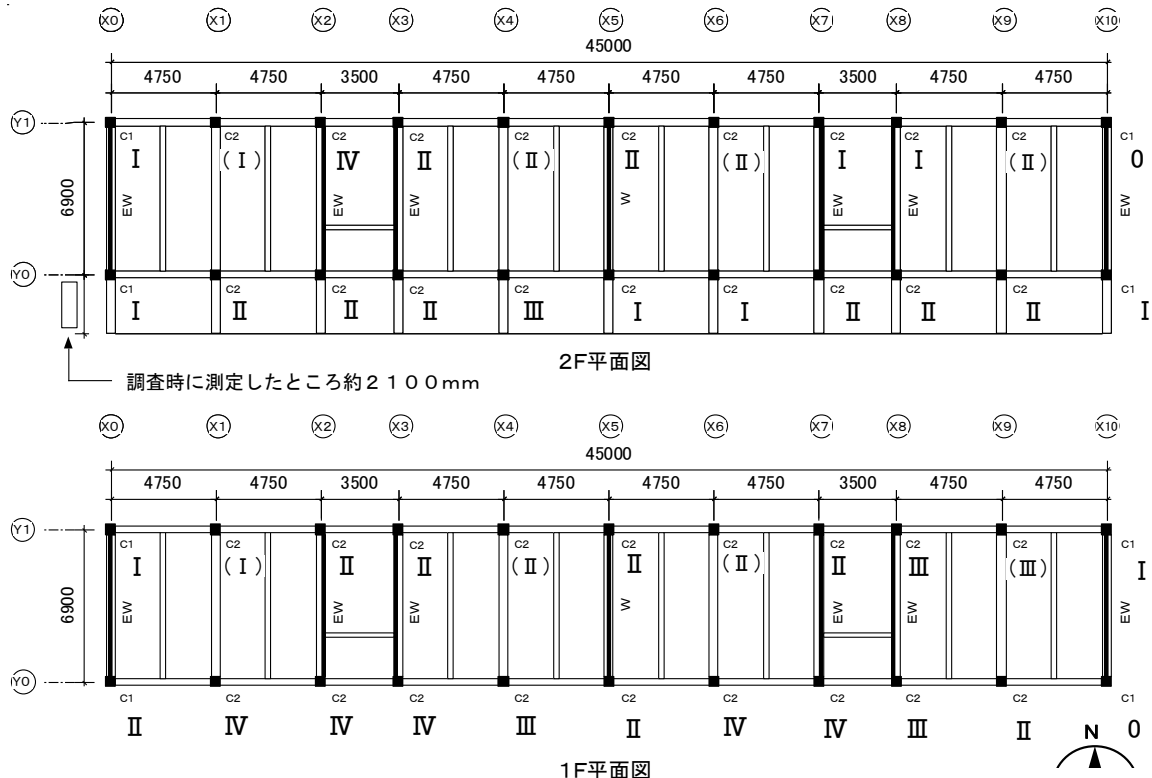
図4 柱梁伏図と柱の損傷度

2階の被害は、1階と比較して全体的に損傷度は小さく、損傷度Ⅱ以下の柱が半数を占めたが、局所的に損傷度の大きい柱も見受けられ、Y1-X2の柱には幅7mmのせん断ひび割れが生じた。2階も1階同様、南構面において東方向に10mm程度の残留変形を生じている柱が多数見られた。

被災度区分判定の結果、1階桁行き方向の残存耐震性能率 $R=49\%$ 、被災度は[大破]となり、[応急措置または応急復旧]が必要と判定され、復旧を行うまで使用禁止の措置が取られた。

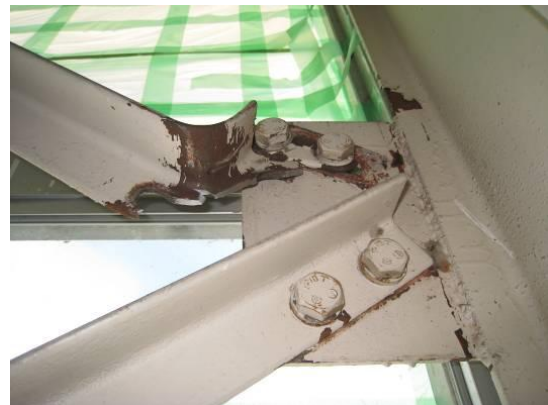
桁行方向2階のX型ブレース (アングル材) の4構面すべてで、接合部でアングル母材が破断している (写真 17)。梁間方向の鉄骨ラーメン、屋根面ブレースには特に損傷は見られない。1階RC造部分については、軽微なひび割れは発生しているが、深刻な被害はない。

桁行き方向2階の被災度区分判定の結果は、ブレースの破断により [大破] であるが、その他の部分は損傷が少ないため、ブレースの交換により復旧可能と思われる。

写真 17 接合部におけるブレースの破断

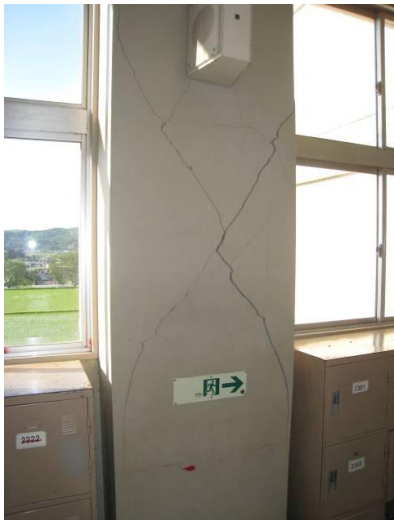
各校舎の1階柱梁伏図を図6~8に示す。管理教室東棟の被害は、桁行方向(長手方向)の1階、2階が大きく、1階の柱4本、2階の柱1本に比較的大きなせん断ひび割れ(幅1~2mm程度)が生じた(被災度区分判定による損傷度Ⅲ、写真19)。また、1階放送室の前の壁に大きなせん断ひび割れ(幅2mm以上)が生じ一部コンクリートが圧壊した(損傷度Ⅳ・写真20)ほか、トイレ外壁や、廊下消火栓・配電盤スペースの非構造壁(写真21)にもせん断ひび割れが発生した(損傷度Ⅲ)。他の柱にも、柱頭・柱脚の曲げひび割れやせん断ひび割れが発生しているが、構造躯体の損傷は比較的軽微であり、せん断補強筋が比較的多く配筋されていることから、耐力・塑性変形能力の低下はあまりないと考えられる。その他、管理教室西棟とのエキスパンション・ジョイント部に建物の振動による衝突でカバーの損傷(写真22)や、境界部分の梁・壁の一部仕上げに損傷が生じている。

写真 19 柱のせん断ひび割れ (損傷度Ⅲ)

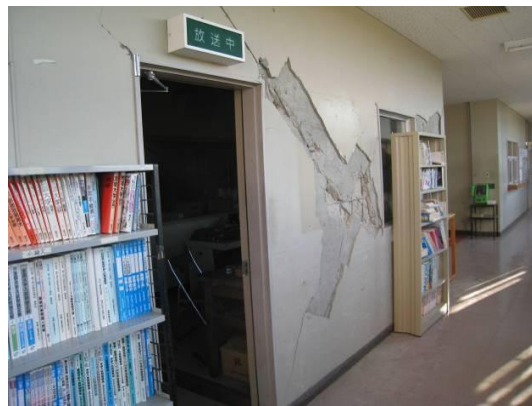
写真 20 せん断破壊した壁 (損傷度Ⅳ)

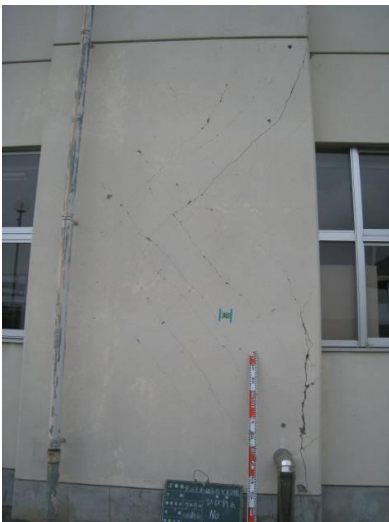
写真 21 壁のせん断ひび割れ (損傷度Ⅲ)

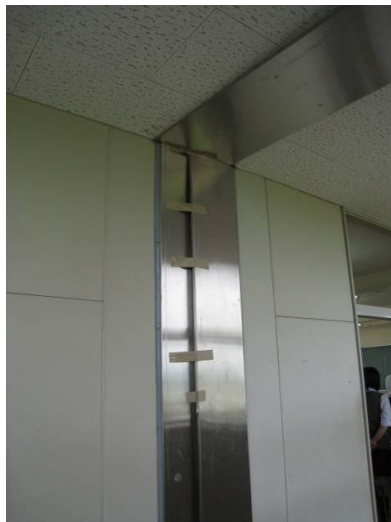
写真 22 EXP. Jointカバーの損傷

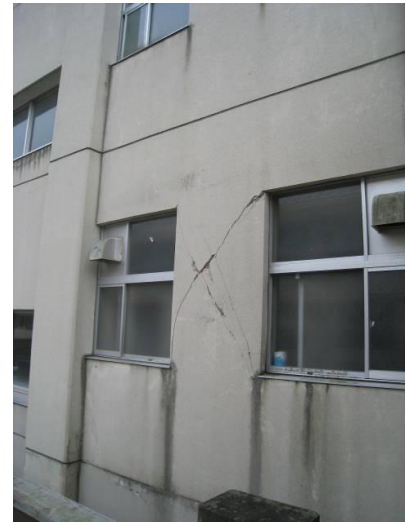
特別教室棟の被害状況は、管理教室東棟・西棟と比較すると全体として軽微であり、損傷度Ⅲの柱は無く、すべて損傷度Ⅱ以下であった。最も被害が大きいのは2階で、トイレの非構造壁に大きなせん断ひび割れ(損傷度Ⅲ・写真23)が生じた。

写真 23 非構造壁のせん断ひび割れ (損傷度Ⅲ)

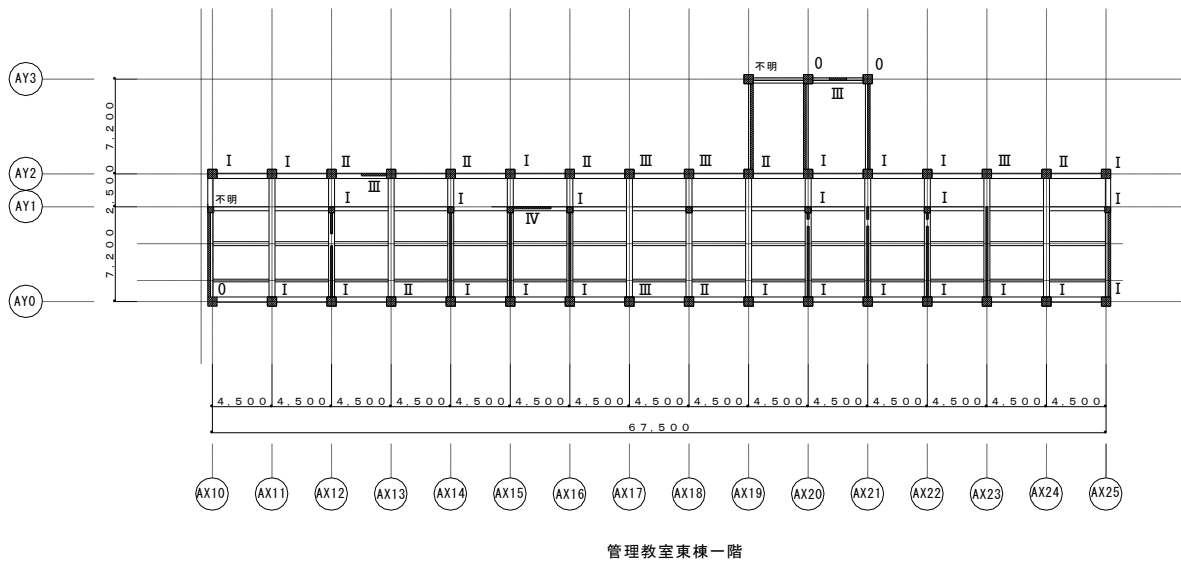
図6 管理教室東棟1階伏図と柱・壁の損傷度

被災度区分判定<sup>2)</sup>の結果、1, 2, 3階の残存耐震性能率 $R$ はそれぞれ、80%、84%、94%で、各階とも[小破]判定されるが、3階については、ほぼ[軽微]と考えても問題ない被害程度であった。なお、耐震診断の結果では、1階柱の多くはせん断柱と診断されているが、実際のひび割れ状況を見ると、柱頭・柱脚に曲げひび割れが発生し、残留ひび割れが総じていることから、被災度区分判定では、曲げ柱と判断して残存耐震性能率 $R$ を求めた。

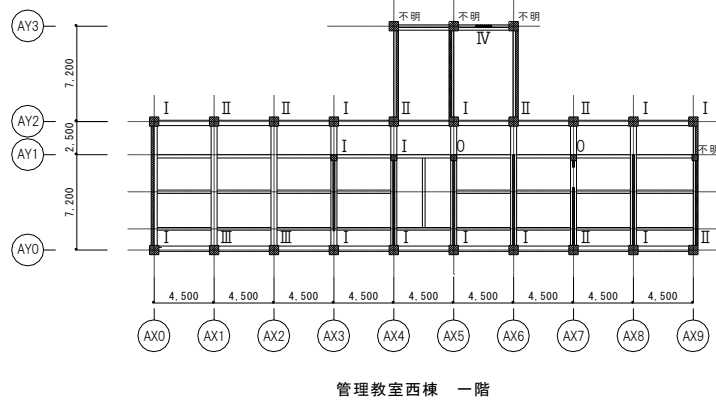
図7 管理教室西棟1階伏図と柱・壁の損傷度

管理教室西棟の被害状況は、管理教室東棟とほぼ同じような状況で、1階の柱2本に比較的大きなひび割れ(損傷度Ⅲ)、トイレの非構造壁は1階から3階まで大きなせん断ひび割れ(損傷度Ⅳ)が生じた。

被災度区分判定の結果、1, 2, 3階の残存耐震性能率 $R$ はそれぞれ、82%、87%、93%で、各階とも[小破]判定されるが、3階については、ほぼ[軽微]と考えても問題ない被害程度であった。

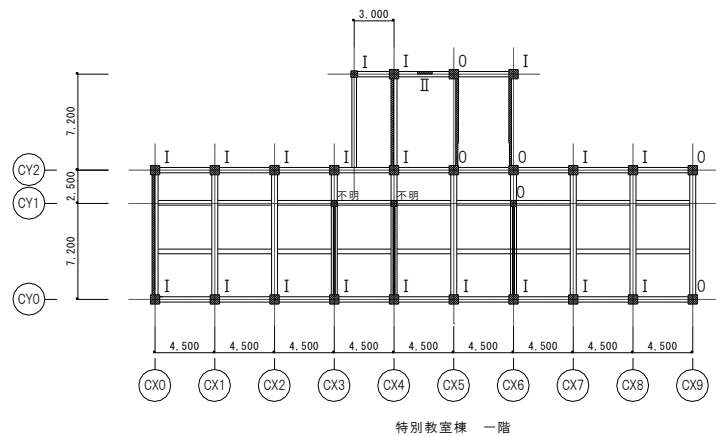
図8 特別教室棟1階伏図と柱・壁の損傷度

被災度区分判定の結果、1, 2, 3階の残存耐震性能率 $R$ はそれぞれ、95%、91%、97%で、1,3階は[軽微]、2階は[小破]と判定されるが、2階については、ほぼ[軽微]と考えても問題ない被害程度であった。

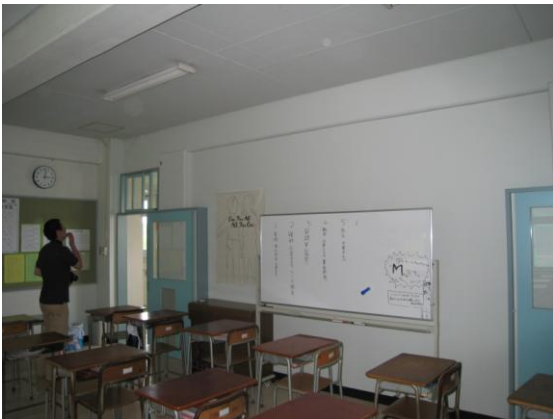
校舎棟の全景を写真 24 に示す。上記の RC 補強耐震壁は、9m スパンの教室前後の柱際に出入口開口を設けたタイプで (写真 25)、短スパン化した開口上部の梁は、垂れ壁などによる補強がされておらず、せん断ひび割れが発生した (写真 26)。その他、廊下窓下の有効レンガ腰壁せん断ひび割れや、教室間のコンクリートブロック壁の一部で、ブロックの破損・落下が生じた。

写真 25 教室の前後に出入口開口を設けた RC 補強耐震壁 (開口脇に付け柱あり)

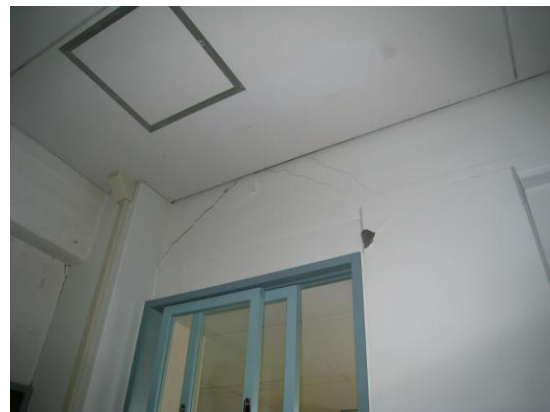
写真 26 補強壁の開口上部の梁のせん断ひび割れ

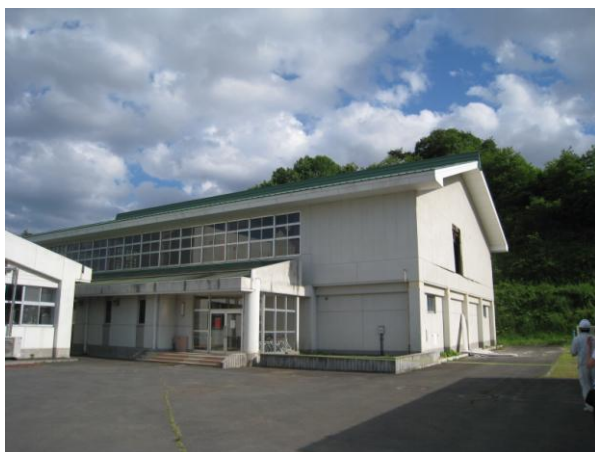
構造躯体の被害は特に見られないが、妻壁 ALC 版の接合部の鉄筋溶接部がはずれ (写真 28)、ALC 版数枚が落下した。

写真 27 宝来小屋内運動場の全景 (妻の ALC 版が脱落し落下)

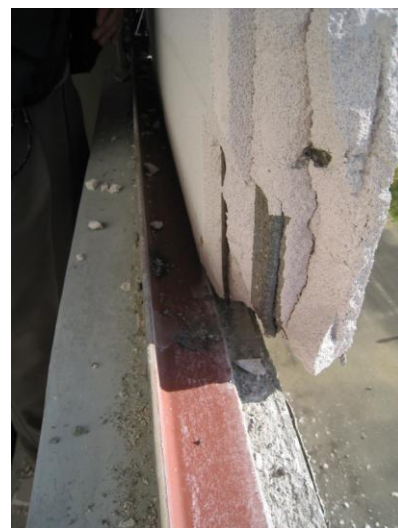
写真 28 ALC 版接合部 (鉄筋溶接部が外れている)
