論文 1995年兵庫県南部地震により被災した RC 造学校建築の被害と耐震性能の分析

要旨：1995年兵庫県南部地震により被害を受けた神戸市灘区および東灘区の鉄筋コンクリート造学校建築物の被害概要を把握した上で、この地区における統計を考察した。また、構造図のあるものに対して耐震診断や建物の最大応答層間変位から各建物の耐震性を評価し、被害との関係を検討した。その結果、被害概要では、NS方向地震動の方が大きく、ややNWに傾きがあったことが推測でき、1971年建築基準法施行令改正前の竣工建物被害も目立つ。各建物の耐震性の評価では、被害との関連性を追求し、被害との関係から最大応答層間変位および吸収エネルギーを求め、速度に換算した結果、地域によって地震時等価応答速度がほぼ等しく、被害状況との一致を明確にした。

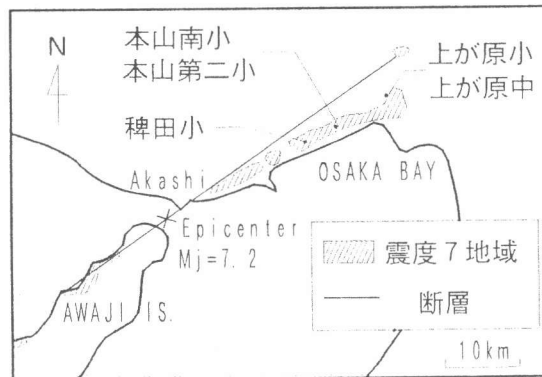
図-1 震度7地域と対象建物

調査対象は、神戸市東灘区および灘区における全公立小・中・高等学校および西宮市立上ヶ原小学校と上ヶ原中学校とした(図-1)。調査対象建物のうち、1次・2次耐震診断を行った各建物について概要・D値等を表-1に示す。被害調査は、建築防災協会の被災度区分判定基準[1]によった。損傷度判定の一例として本山第二小学校東館1階平面図を図-2に示す。図-2では、廊下側外構面の柱が教室側に比べて短柱($h_w/D=2.2$)となっているため、そこに被害が集中したと考えられる。損傷割合(D)は28.4、中破の判定である。
