平成20年6月14日

# 岩手・宮城内陸地震による 文教施設の 被害調査報告

東北大学大学院都市・建築学専攻 准教授

東京大学生産技術研究所 教授

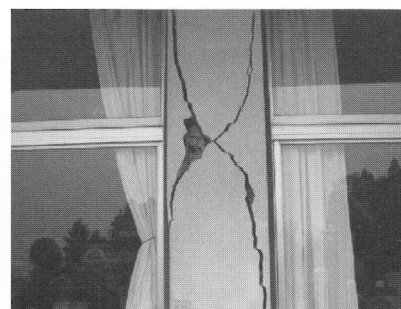
写真2 1階Y0-X6柱（損傷度Ⅳ）

上野目小学校は、山麓に位置しており、1963年および1982年建設の2階建RC造校舎2棟および屋内運動場がある。新耐震設計法により設計された1982年建設の管理教室棟は無被害であるが、1963年の普通教室棟（写真1）と屋内運動場に被害が生じた。

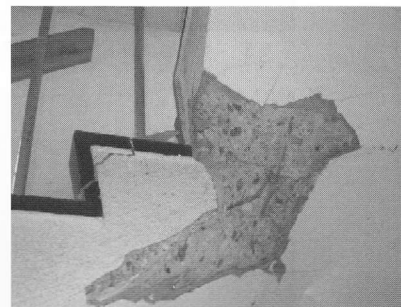
写真4 階段踊り場部分の損傷

壁には、面外に変形によると思われるひび割れが、壁下部水平方向に生じたほか、階段の踊り場部分のかぶりコンクリートの剥落(写真4)や内壁の一部脱落が見られた。

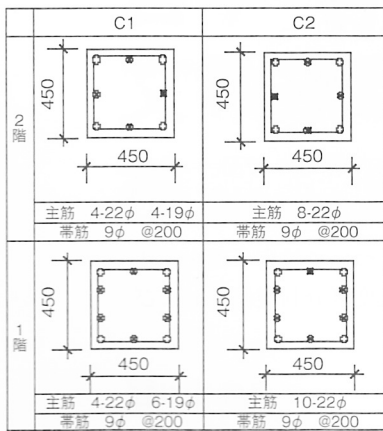
図4 柱断面リスト

2006年度に行われた耐震診断3)(2次診断)の桁行き方向の結果の概要を表2に示す。診断の結果、1,2階とも、柱は靱性指標 $F=2$ 以上の曲げ柱で靱性型の建物と評価され、 $I_s$ 値が目標値 $I_{s0}=0.7$ を上回り耐震補強不要と判断された。しかしながら、実際の柱の破壊モードは、写真に示したようにせん断破壊型であり、診断結果と一致していない。実際の破壊モードに合わせて柱の靱性指標 $F=1$ と評価すれば、1階の $I_s(=CT \cdot SD)=0.457$ であるので、十分には耐震性が高くなかったとも考えられるが、診断と実被害の破壊モードの乖離の原因については、今後の検討が必要と思われる。

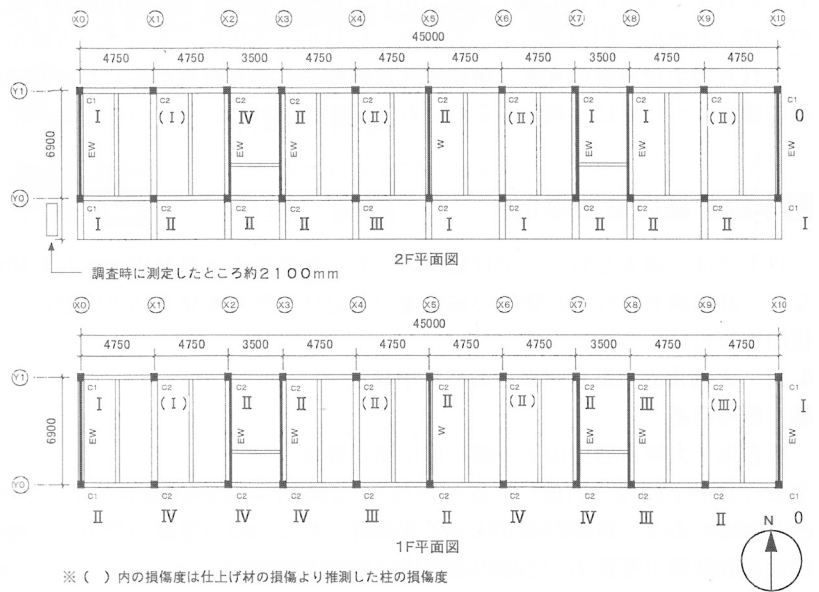
図3 柱梁伏図と柱の損傷度

2階の被害は、1階と比較して全体的に損傷度は小さく、損傷度Ⅱ以下の柱が半数を占めたが、局所的に損傷度の大きい柱も見受けられ、Y1- X2の柱には幅7mmのせん断ひび割れが生じた。2階も1階同様、南構面において東方向に10mm程度の残留変形を生じている柱が多数見られた。

被災度区分判定の結果、1階桁行き方向の残存耐震性能率 $R=49\%$ 、被災度は「大破」となり、「応急措置または応急復旧」が必要と判定され、復旧を行うまで使用禁止の措置が取られた。

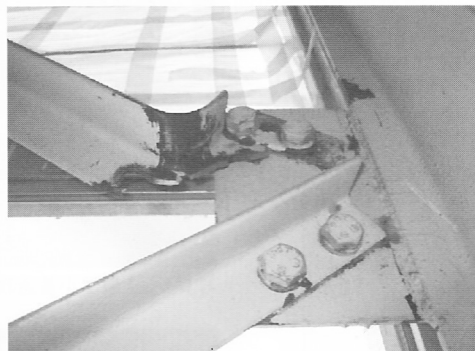
写真6 接合部におけるブレースの破断

桁行方向2階のX型ブレース(アングル材)の4構面すべてで、接合部でアングル母材が破断している(写真6)。梁間方向の鉄骨ラーメン、屋根面ブレースには特に損傷は見られない。1階RC造部分については、軽微なひび割れは発生しているが、深刻な被害はない。

桁行き方向2階の被災度区分判定の結果は、ブレースの破断により「大破」であるが、その他の部分は損傷が少ないため、ブレースの交換により復旧可能と思われる。

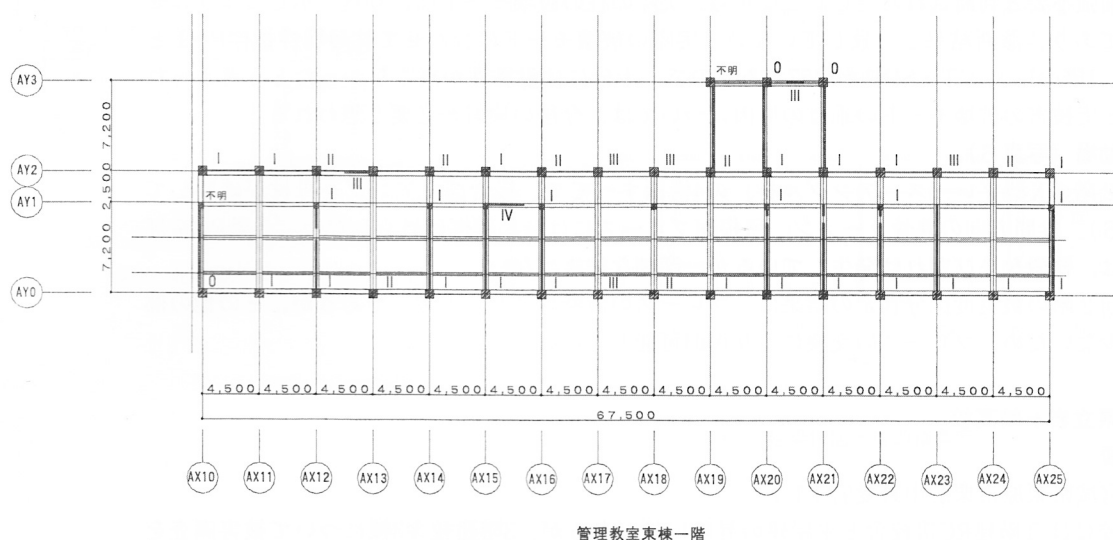
図5 管理教室東棟1階伏図と柱・壁の損傷度

各校舎の1階柱梁伏図を図5～7に示す。管理教室東棟の被害は、桁行方向(長手方向)の1階、2階が大きく、1階の柱4本、2階の柱1本に比較的大きなせん断ひび割れ(幅1～2mm程度)が生じた(被災度区分判定による損傷度Ⅲ、写真8)。また、1階放送室の前の壁に大きなせん断ひび割れ(幅2mm以上)が生じ一部コンクリートが圧壊した(損傷度Ⅳ・写真9)ほか、トイレ外壁や、廊下消火栓・配電盤スペースの非構造壁(写真10)にもせん断ひび割れが発生した(損傷度Ⅲ)。他の柱にも、柱頭・柱脚の曲げひび割れやせん断ひび割れが発生しているが、構造躯体の損傷は比較的軽微であり、せん断補強筋が比較的多く配筋されていることから、耐力・塑性変形能力の低下はあまりないと考えられる。その他、管理教室西棟とのエキスパンション・ジョイント部に建物の振動による衝突でカバーの損傷(写真11)や、境界部分の梁・壁の一部仕上げに損傷が生じている。

被災度区分判定2)の結果、1, 2, 3階の残存耐震性能率 $R$ はそれぞれ、80%、84%、94%で、各階とも「小破」判定されるが、3階については、ほぼ「軽微」と考えても問題ない被害程度であった。なお、耐震診断の結果では、1階柱の多くはせん断柱と診断されているが、実際のひび割れ状況を見ると、柱頭・柱脚に曲げひび割れが発生し、残留ひび割れが生じていることから、被災度区分判定では、曲げ柱と判断して残存耐震性能率 $R$ を求めた。

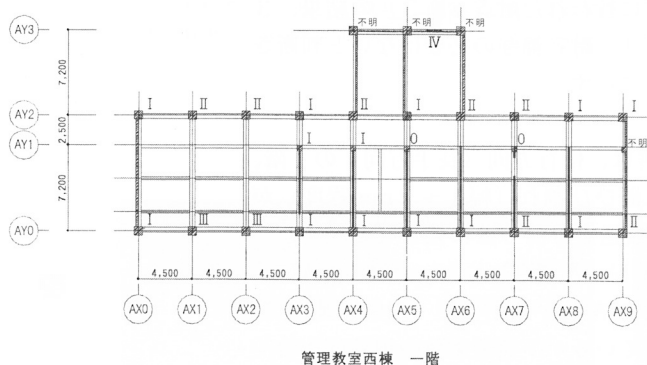
図6 管理教室西棟1階伏図と柱・壁の損傷度

管理教室西棟の被害状況は、管理教室東棟とほぼ同じような状況で、1階の柱2本に比較的大きなひび割れ(損傷度Ⅲ)、トイレの非構造壁は1階から3階まで大きなせん断ひび割れ(損傷度Ⅳ)が生じた。

被災度区分判定の結果、1, 2, 3階の残存耐震性能率 $R$ はそれぞれ、82%、87%、93%で、各階

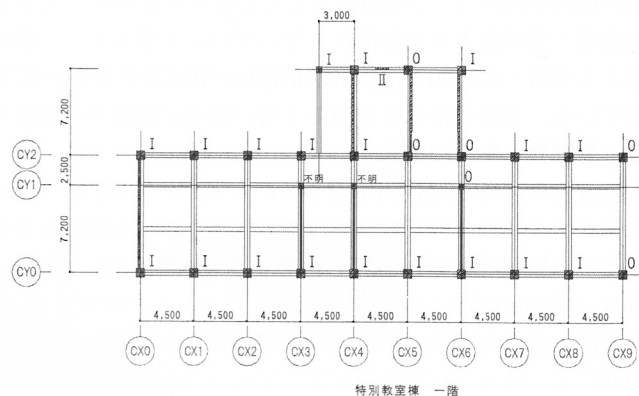
図7 特別教室棟1階伏図と柱・壁の損傷度

特別教室棟の被害状況は、管理教室東棟・西棟と比較すると全体として軽微であり、損傷度Ⅲの柱は無く、すべて損傷度Ⅱ以下であった。最も被害が大きいのは2階で、トイレの非構造壁に大きなせん断ひび割れ (損傷度Ⅲ・写真12) が生じた。

被災度区分判定の結果、1, 2, 3階の残存耐震性能率Rはそれぞれ、95%、91%、97%で、1,3階は [軽微]、2階は [小破] と判定されるが、2階については、ほぼ [軽微] と考えても問題ない被害程度であった。

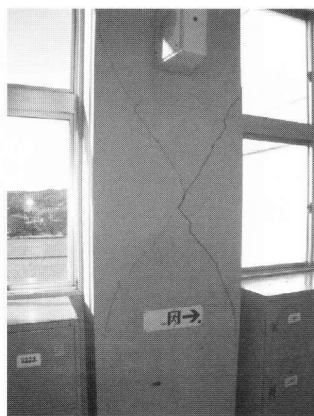
写真8 柱のせん断ひび割れ (損傷度Ⅲ)

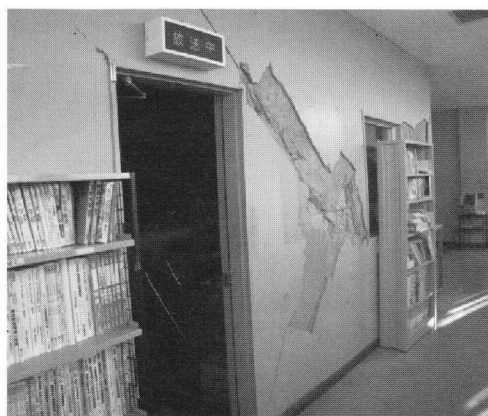
写真9 せん断破壊した壁 (損傷度Ⅳ)

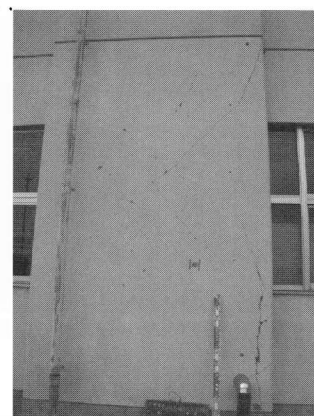
写真10 壁のせん断ひび割れ (損傷度Ⅲ)

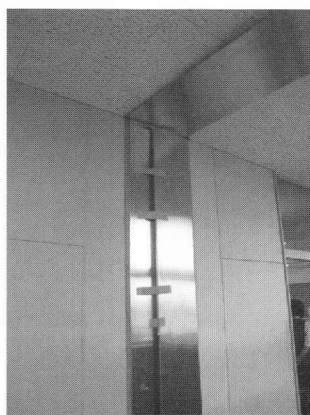
写真11 EXP. Jointカバーの損傷

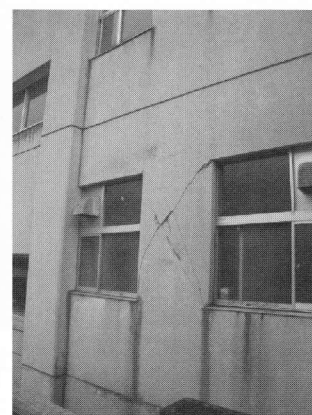
写真12 非構造壁のせん断ひび割れ (損傷度Ⅲ)

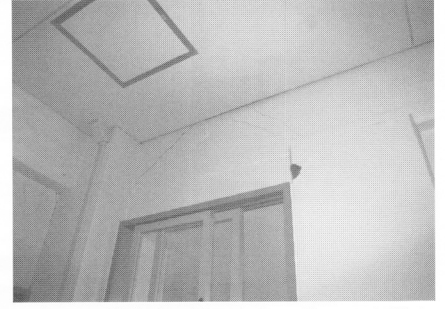
校舎棟の全景を写真13に示す。上記のRC補強耐震壁は、9mスパンの教室前後の柱際に出入口開口を設けたタイプで (写真14)、短スパン化した開口上部の梁は、垂れ壁などによる補強がされておらず、せん断ひび割れが発生した (写真15)。その他、廊下窓下の有孔レンガ腰壁せん断ひび割れや、教室間のコンクリートブロック壁の一部で、ブロックの破損・落下が生じた。

写真15 補強壁の開口上部の梁のせん断ひび割れ

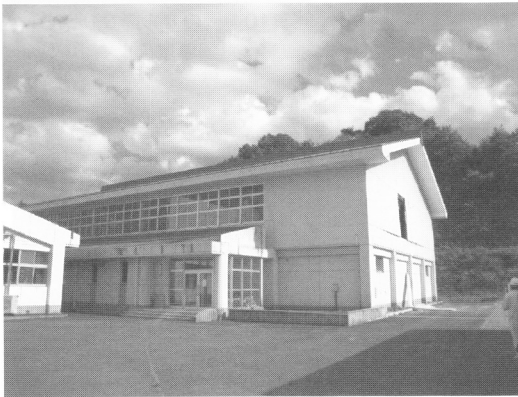
構造躯体の被害は特に見られないが、妻壁ALC版の接合部の鉄筋溶接部がはずれ (写真17)、ALC版数枚が落下した。

写真16 宝来小屋内運動場の全景（妻壁のALC版が脱落し落下）

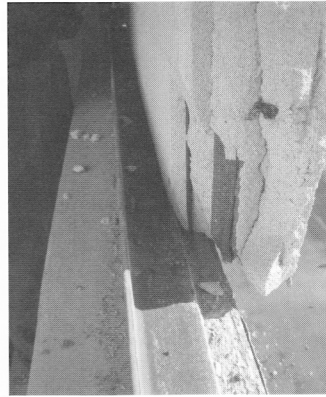
写真17 ALC版接合部（鉄筋溶接部が外れている）
