2009年イタリア・ラクイラ地震による建物被害調査

都市・建築学専攻 リハビリテーション工学研究室

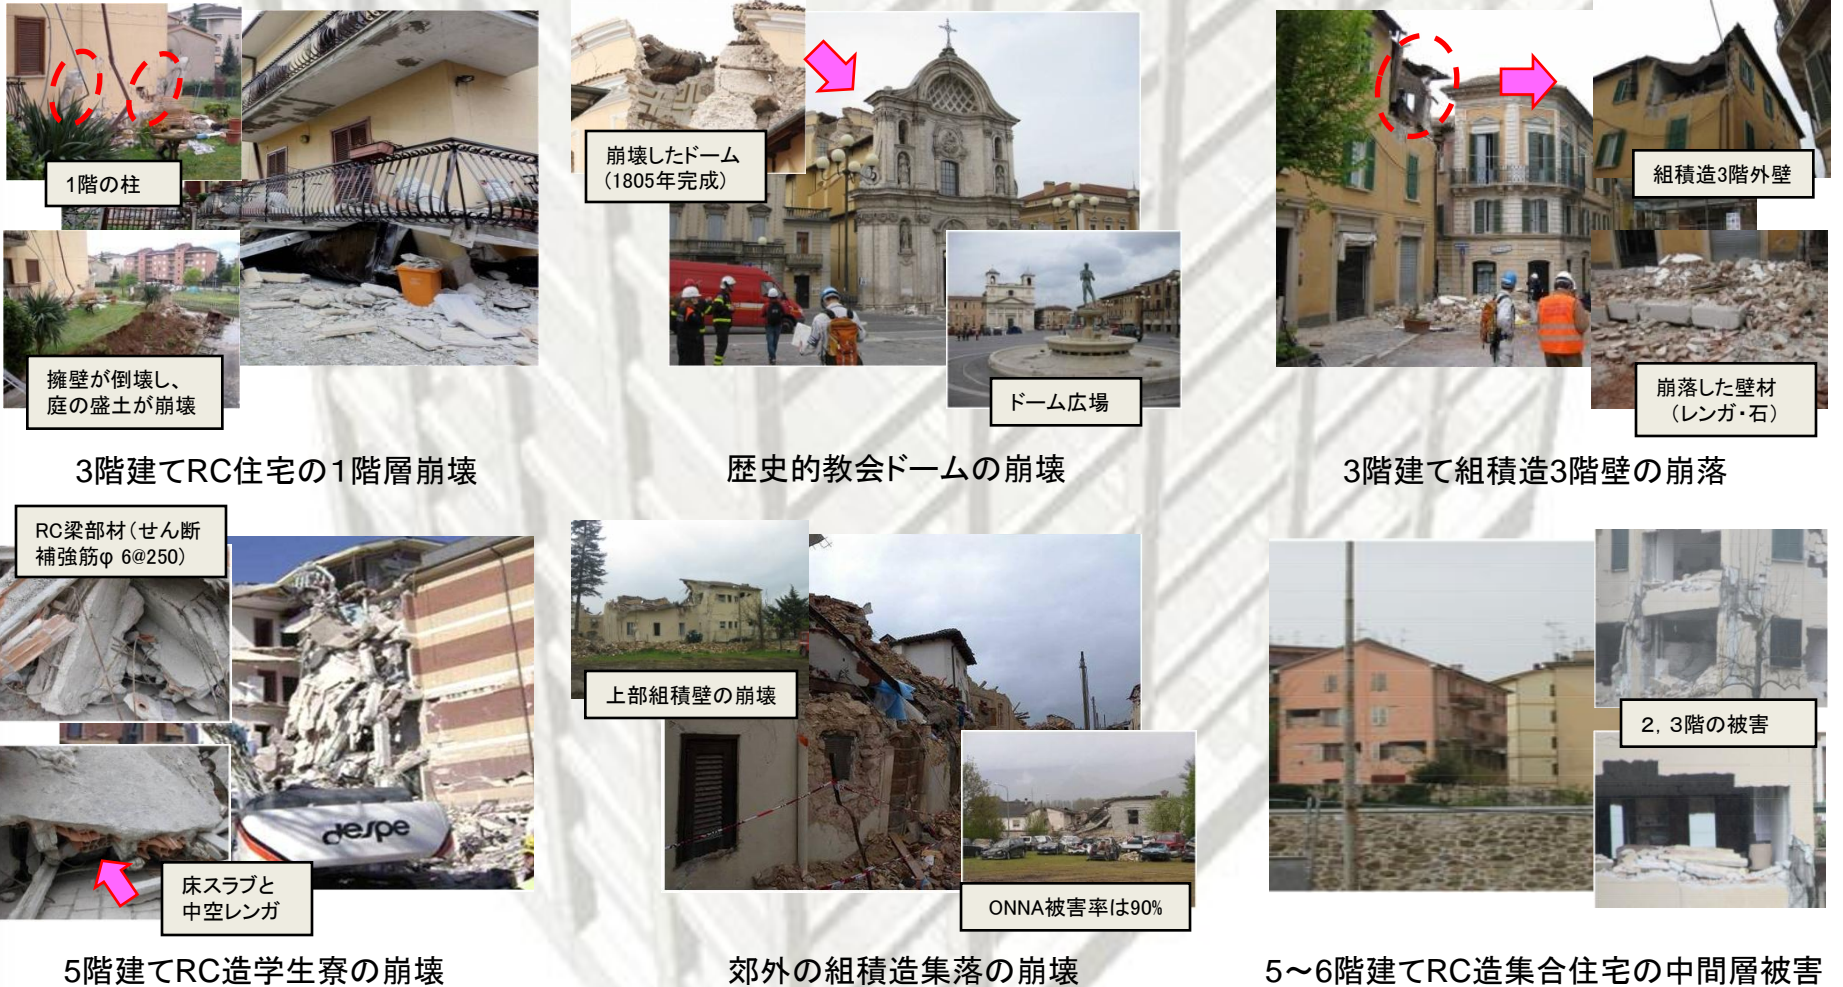
被害状況

この地域の土質は石灰質であり、建物の材料にも白色石灰系の天然石や土が使用されていた。壁材として利用されている中空レンガや天然石は柔らかく、RC構造でも組積造でも比較的変形性能の高い建物が多かったという印象を受けた。ただし、被害を受けた組積造建物は、古くて脆い建物の崩壊が目立ち、RC構造では柱と梁の繋ぎ目(接合部)が脆く崩壊するものが目立った。崩壊建物に隣接して健全な無被害建物も多く、地震動レベルが想定外に大きかったわけではないと考えられる。
