特集 耐震改修の必要性と多様な技術

東日本大震災による鉄筋コンクリート系建物の被害

東北大学大学院工学研究科都市・建築学専攻
教授 前田 匡樹

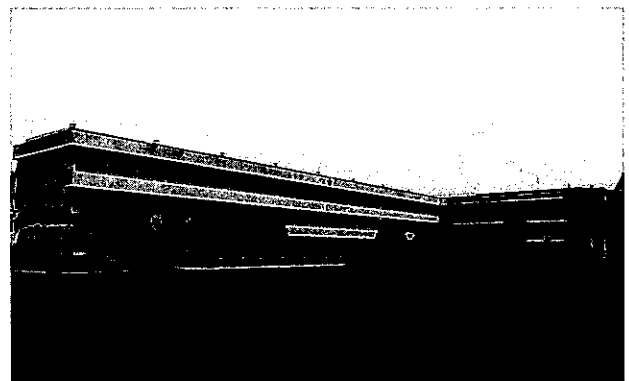
写真-1 S中学校校舎の全景

写真-1は、宮城県七ヶ浜町のS中学校校舎の全景である。1966年に建設されたRC造3階建て、L型の平面

がExp. Jにより東棟・西棟に区画されている。耐震診断により補強が必要とされていたが、地震時には補強は実施されていなかった。

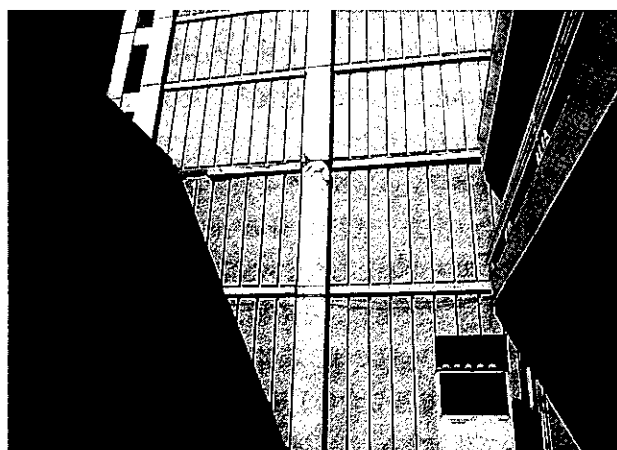
この地震では、高層棟脚部にあたる3階の妻壁の脚部にひび割れが生じ（写真-5）、側柱（平面4隅の柱）が激しく圧縮破壊（写真-6）して大破した。張間方向の耐震補強設計では、妻壁を靱性の高い曲げ壁として補強設計がなされていたようで、建設地は仙台市の中でも大きな地震動が観測されたことに加えて、張間方向の保有水平耐力（耐震診断の強度指標C）が比較的低かったことが大破した原因の一つと思われる。桁行き方向の鉄骨ブレースには大きな損傷は見られず、耐震補強の効果を発揮したと考えられる。

写真-5 妻壁3階脚部（T大学N研究棟）

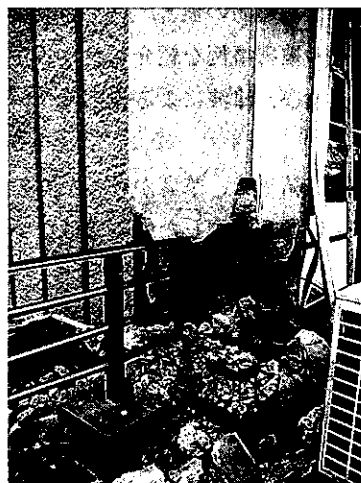
写真-6
圧縮破壊した柱
（T大学N研究棟）

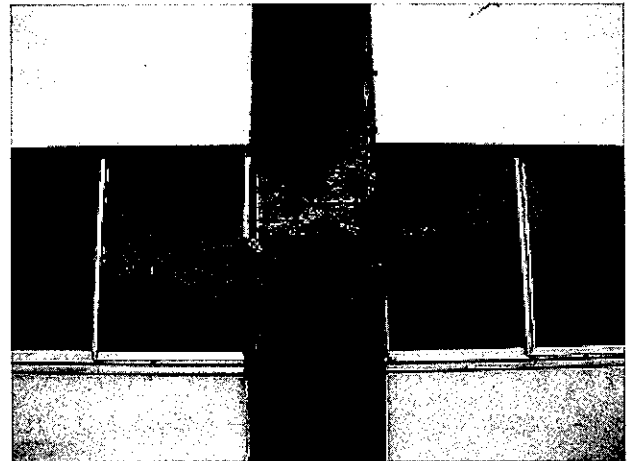
写真-9は、仙台市のTH小学校校舎である。RC造3階建の校舎で、Exp. Jにより、東校舎(1973年建設)と西校舎(1974年建設)に区画されている。いずれも耐震新診断が行われ、東校舎は $I_s=0.5$ 程度(強度指標 $C=0.5$ 、靱性指標 $F=1$)で補強が必要、西校舎は $I_s=0.8$ 程度($C=0.4$ 、 $F=2$)で補強不要と判定されたとのことである。その結果、東校舎にはRC造壁と鉄骨ブレースの増設による耐震改修が実施され、この度の地震でも深刻な被害は見られなかった。一方、耐震改修が不要と診断された西校舎では、写真-10のように、廊下の北側の構面の短柱がせん断破壊し(被災度は中破)、地震後

に継続使用することができなかった。これらの短柱は、耐震診断では“第2種構造要素”には該当しないとして I_s 値の集計で無視されたものと思われ、実際、これらがせん断破壊しても建物は倒壊していないことから、診断の結果通りともいえるが、被災後の建物の継続使用の観点からは問題となった例である。

写真-10 西校舎1階の短柱のせん断破壊 (TH小学校)

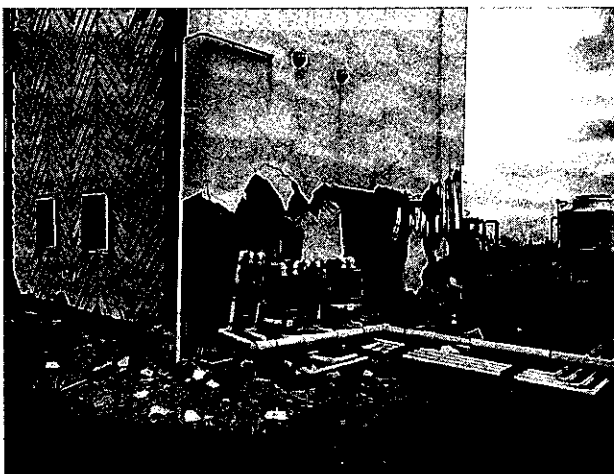
多くの階で耐震壁をつなぐ梁がせん断破壊したほか、階段室のRC造壁に大きなせん断ひび割れが生じた。EVの機械室のペントハウスの壁と柱が激しく破壊し崩壊直前となる深刻な被害を受けた（写真-8）。

写真-8 大破したペントハウス (T大学D研究棟)

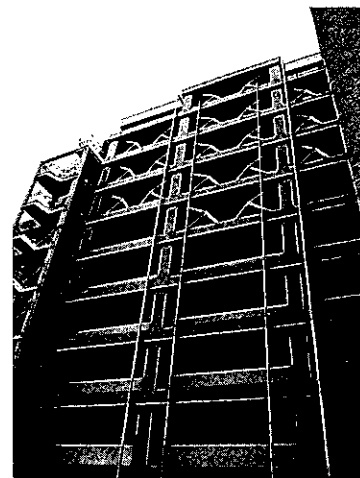
写真-11
A集合住宅の
耐震補強した構面

写真-11に示す仙台市のA集合住宅は、10階建建物で建物の北側構面の外側にRC造の架構を増設するとともに、上層階に制振式のブレースを増設して耐震改修している。柱・梁などの構造躯体には大きな損傷は生じなかったが、一部のRC造非構造壁にはせん断ひび割れが発生した。

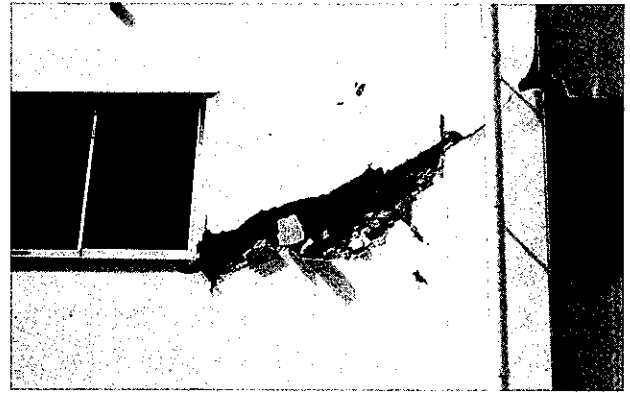
写真-12に示す仙台市NT小学校校舎は、1985年建設のRC造4階建校舎である。基本的には腰壁に構造スリットを設けており、柱は長柱となっており、大きな損傷がないが、トイレ部分の柱のみ袖壁付き柱となっており、写真-13のようにその柱1本がせん断破壊した。また、桁行き方向に配置されたRC造壁には大きなせん断ひび割れや部分的なコンクリートの崩落が見られ、天井点検口からせん断破壊した梁も確認された。

写真-13 せん断破壊した袖壁付き柱（NT小学校校舎）

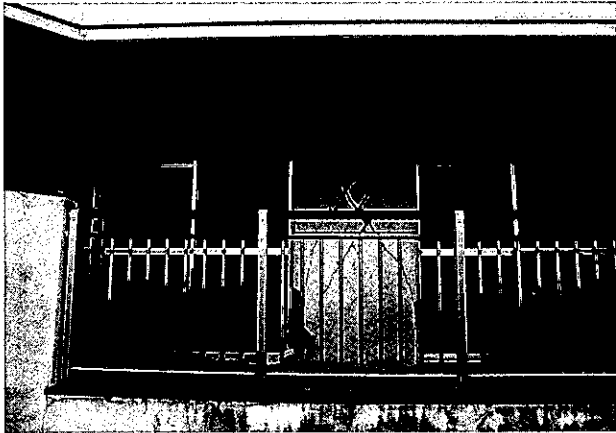
写真-14は、仙台市のB集合住宅である。SRC造11階建で、耐震診断の結果、補強不要と診断された建物である。構造躯体には、ほとんど損傷がないが、バルコニー側構面の方立て壁に下層階から高層階までせん断ひび割れが発生し（写真-15）、せん断破壊した壁も多数みられた。また、廊下側の構面でも、出入り口ドアや窓周りの非構造RC壁が多くの階でせん断破壊した（写真-16）。

写真-15 外構面の非構造壁のせん断破壊 (B集合住宅)

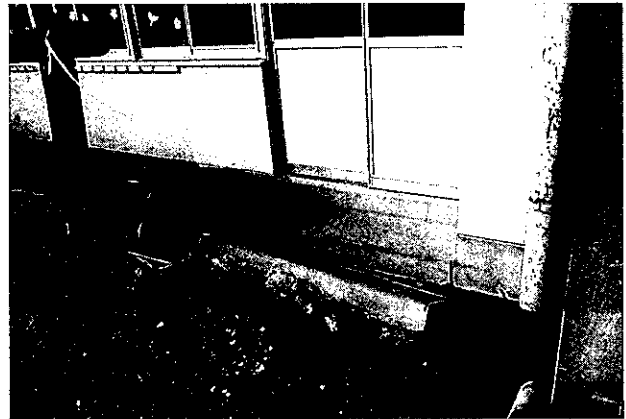
写真-18 校舎周辺の地盤の液状化 (F中学校)

写真-17は、宮城県大崎市のF中学校校舎である。写真左は1978年建設の管理普通教室棟で、右側は1991年建設の新校舎である。軟弱地盤に建設されており、支持地盤まで50m程度の杭基礎となっている。校舎周辺では液状化の痕跡が見られ、写真-18に示すように建物全体が60～70cm程度沈下して、南側に1/25rad.程度傾斜した。新校舎の沈下・傾斜は比較的軽微で、建物全体が10cm程度沈下したものの傾斜はほとんど見られなかったこの結果、管理普通教室棟と新校舎の間には、50～60cm程度の大きな段差が生じた(写真-19)。原稿執筆時点では、杭基礎の損傷については不明であるが、建物解体工事に伴い詳細調査を実施する予定とのことである。

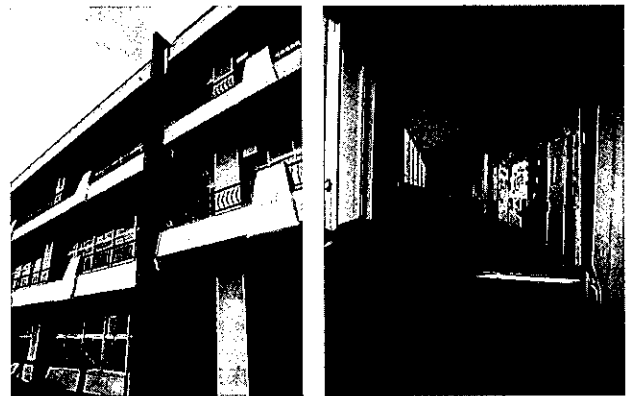
写真-19 校舎間に生じた段差 (F中学校)

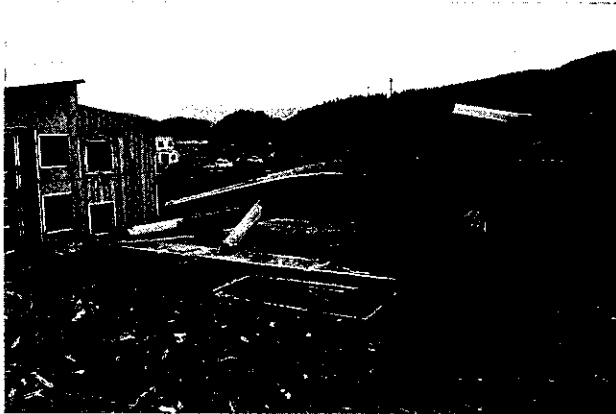
石巻市のO小学校では、写真-20に示すように片持ち柱RC造の渡り廊下が津波により転倒した。円形柱の

柱脚部では、全主筋が破断していた。また、教室棟の一部では、床スラブが上方に湾曲し、小梁との接合部が破壊していた(写真-21)。この学校では、津波で2階建て校舎が完全に水没し、また、津波の水勢も激しかったとのことで、RC躯体にも大きな損傷を生じさせるほどの力が作用したと思われる。

写真-20 0小学校の倒壊した渡り廊下

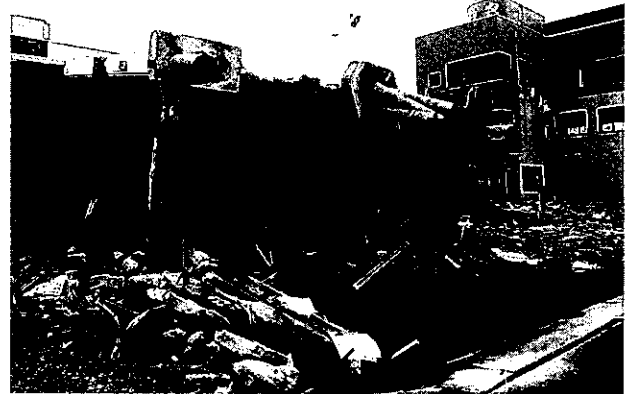
写真-23 転倒した杭基礎のRC造建物

また、津波により壊滅的な被害を受けた女川町(写真-22)では、基礎から転倒した建物がいくつか見られた。写真-23は、杭基礎の建物であるが、杭が途中で破断して転倒していた。これらの建物の設計の詳細や、津波でどのような外力を受け、その様な挙動をしたかは不明であり、今後の検討を要すると思われる。
