熊本地震被害調査記録

2017.6.29-7.03
東北大学 前田匡樹
ハオ リンフェイ
小池 拓矢
細谷 典弘

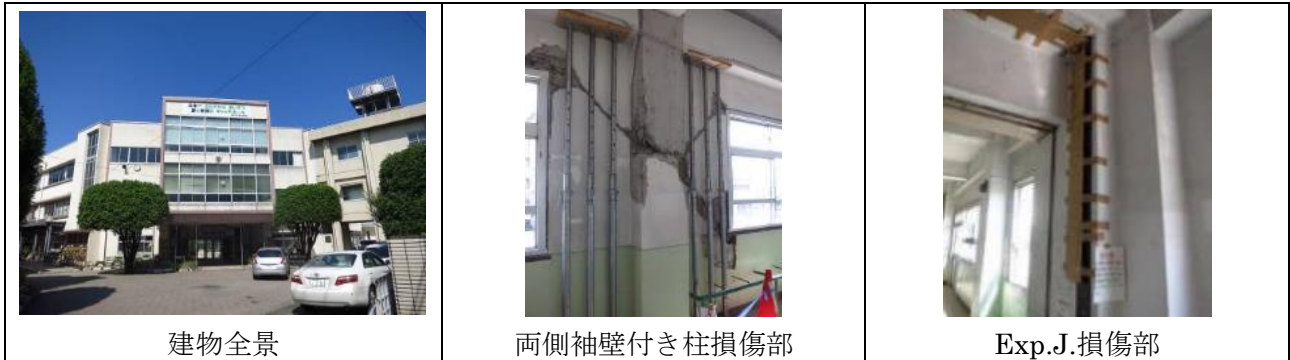
2.1 熊本市立帯O中学校

建物概要：RC造3階建、建設年は1960年代。コの字型の平面。鋼管ブレースによる耐震補強がされている。ブレースは、北側、南側で個数が異なっている。また、Exp.J.で、3棟に分かれている。被害概要：廊下側の両側袖壁付き柱1本がせん断破壊。（1階から3階まで同一）Exp.J.の衝突により、コンクリートやカバーが破損し、脱落。

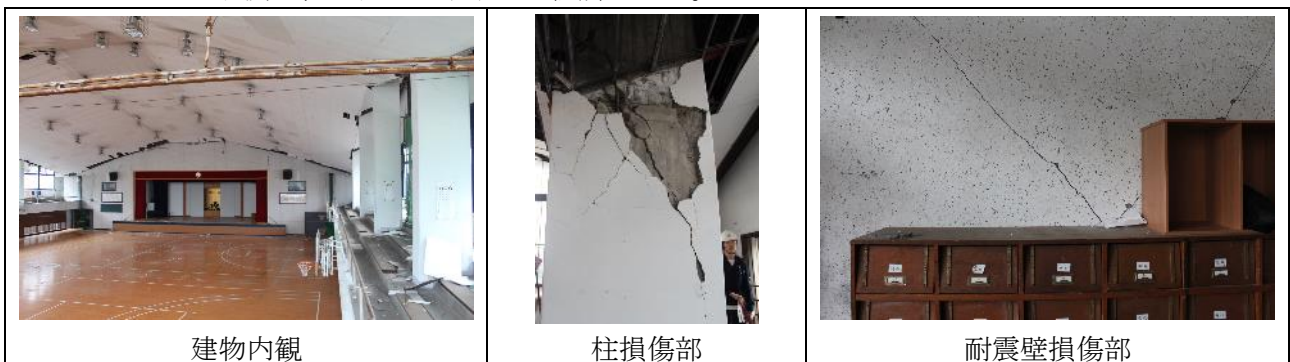
(1) 体育館

被害概要：1階の腰壁（高窓）付き短柱2本にせん断ひび割れ。その他の柱に大きな損傷はなし。壁にせん断ひび割れ。2階の鉄骨トラス梁を支持する柱の柱頭1か所がせん断破壊。天井ボードが多数落下。外壁（構造フレームから外に張り出している）の窓ガラスが多数破損し、サッシが落下した個所もある。

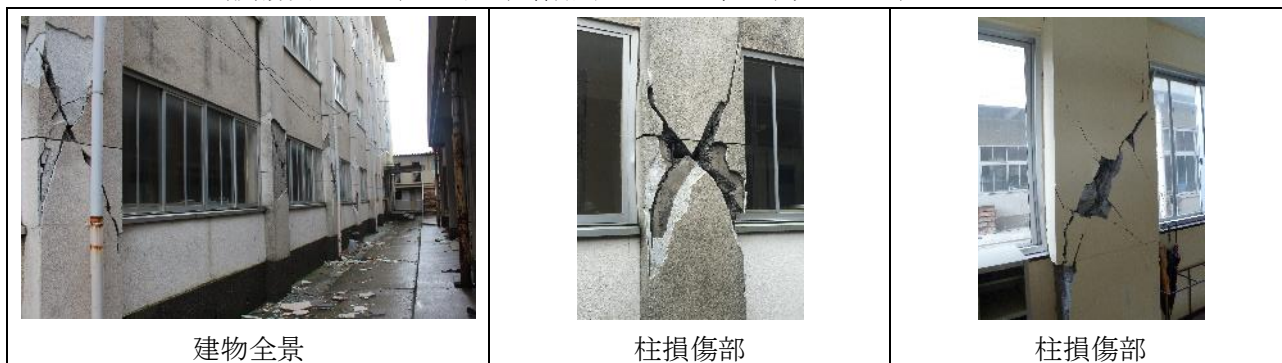
(2) 1号館

被害概要：廊下側構面の 1 階柱の大半がせん断破壊（損傷度Ⅳ、Ⅴ）。耐震壁にもせん断ひび割れ（損傷度Ⅱ～Ⅲ）大破（1 階桁行 R=59%、張間 R=56%）

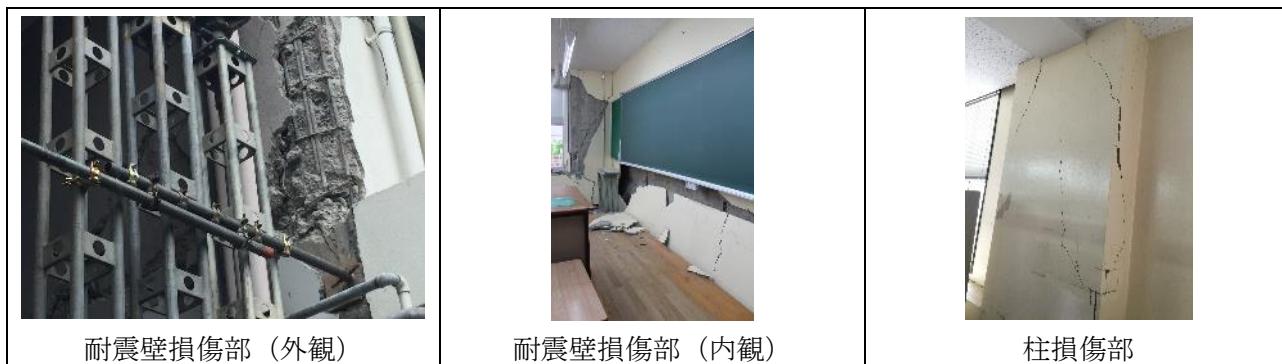
(3) 本館Ⅳ期

被害概要：2 階の妻壁にせん断破壊およびその周辺 RC フレームとの接合部が破壊した。柱にもせん断ひび割れが発生した。大破（2 階 R=29%）

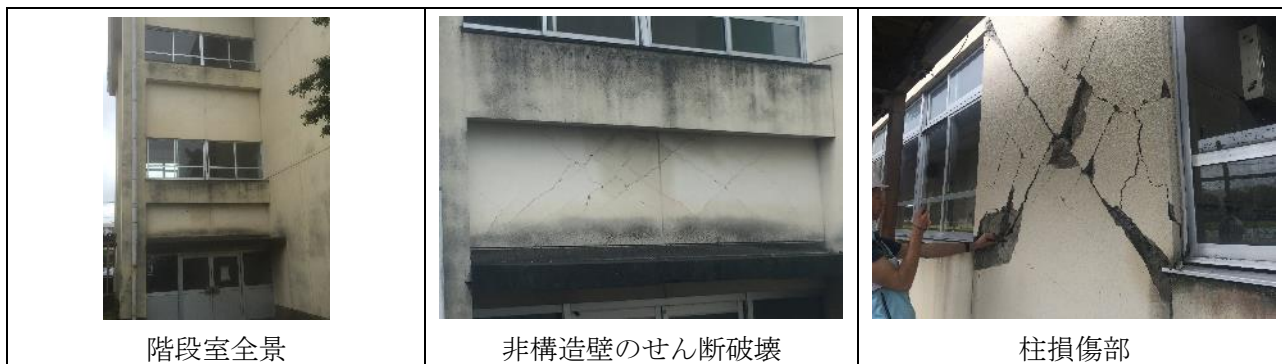
2.3 K 中学校

被害概要：非構造壁の被害。階段室の壁にせん断ひび割れ（1 階～3 階）
構造要素に大きな被害なし。

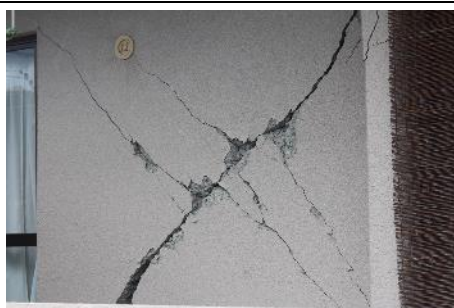
被害概要：5F 以下の層に非構造壁被害（袖壁、方立壁のせん断破壊）、梁の曲げひび割れも多数。
また、仕上げタイルの剥落も見られた。

柱損傷部

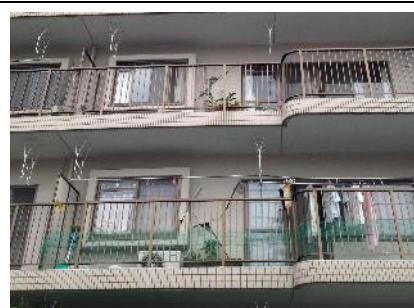
非構造壁損傷部

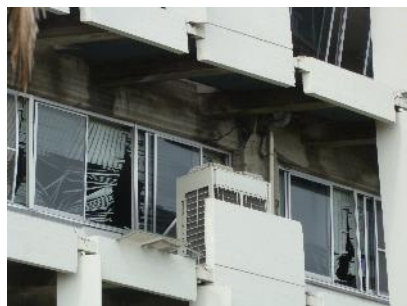
被害概要：4 層柱頭での接合部破壊による局部崩壊。2 階柱脚にも損傷あり（損傷度Ⅱ～Ⅲ）
多数の外装ファサードの破壊・脱落。

接合部損傷部

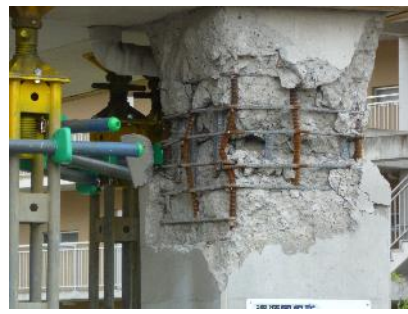
被害概要：1 階ピロティの大破(スラブの影響からか、1 階柱の柱頭部で損傷)。
連層耐震壁の 1 層上部に曲げ破壊。

柱損傷部

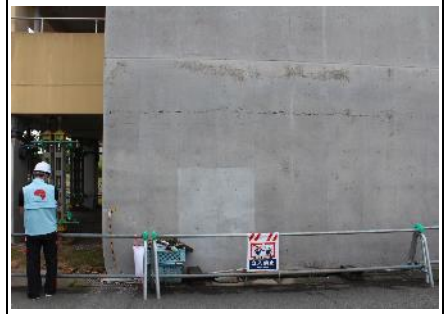
耐震壁損傷部

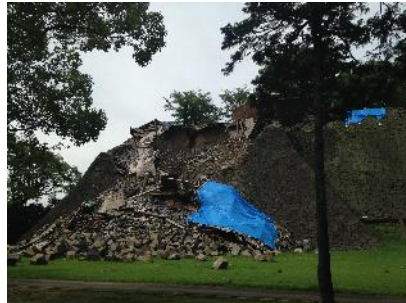
被害概要：石垣部分が崩壊し、支えていた土壌ががけ下に崩れ落ちている。

石垣崩落部

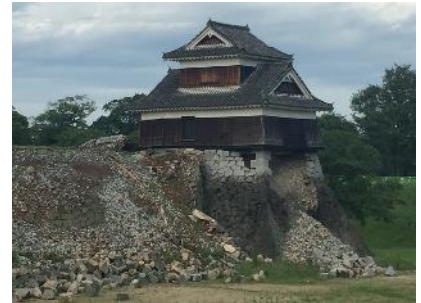
石垣崩落部

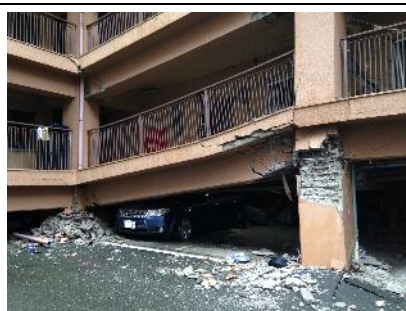
被害概要：1 階の層崩壊。2 層以上には梁の曲げひび割れがほとんどで鉛直部材に大きな被害なし。前面道路側には引き抜き力による 1 層脚部に大きな被害あり。道路を挟んだ向かいの第 1 京町台ハイツ（6 階建。1 階はピロティ）は大きな被害なし。裏の墓地では墓石の転倒が著しい。

層崩壊部

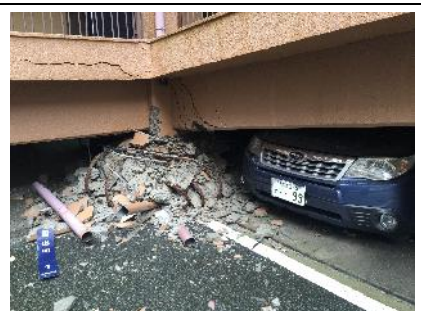
1 層柱損傷部

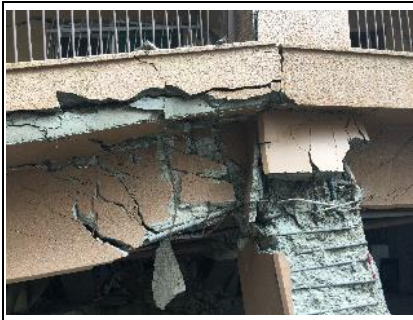
1階柱頭損傷部

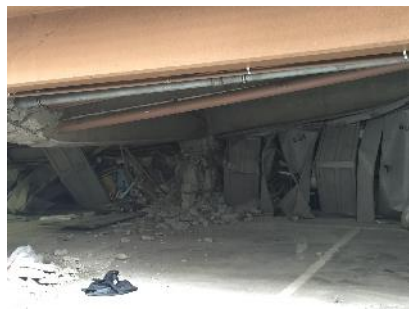
ピロティ崩壊部内部

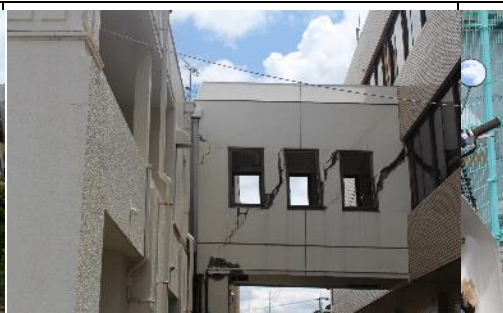
被害概要：建物自体が北側に傾斜（目視で分かる大きさ）。議会棟との渡り廊下で大きなせん断ひび割れ。南側の基礎コンクリートが浮く。その他の上部構造に被害はなし。

渡り廊下損傷部

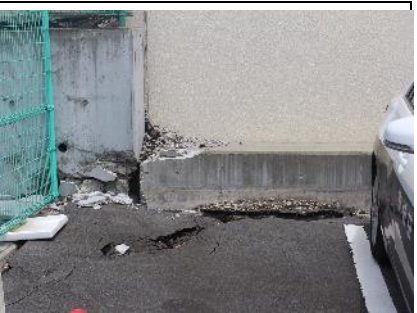
南側基礎コンの浮遊

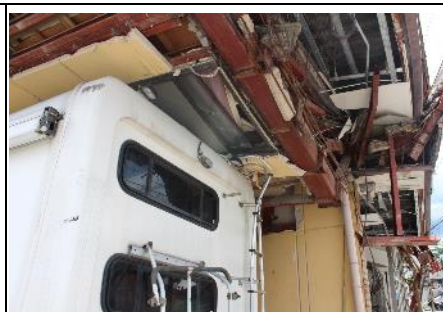
被害概要：木造住宅の瓦屋根の荷重をフレームが保持できず多数倒壊。S造4階建建物の中間層崩壊も見られた。河川の近くがより被害が大きい。

S造建物の層崩壊

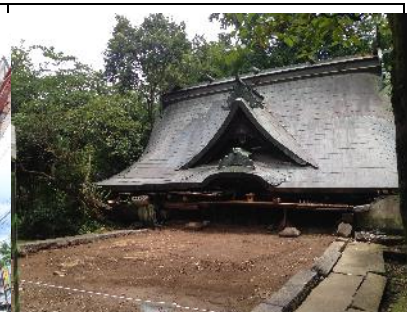
神社の倒壊

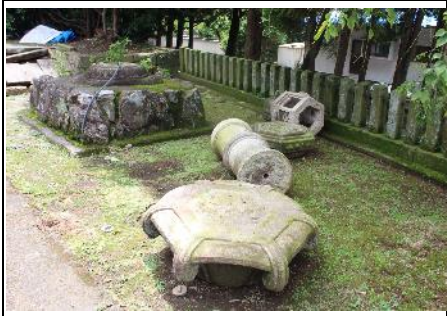
石柱の転倒

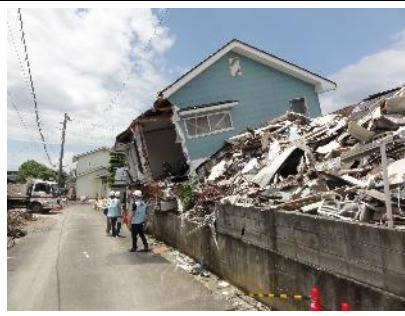
層崩壊した木造住宅

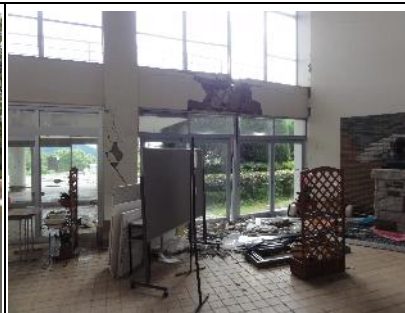
建物（地盤？）の沈下。外端に向かって15cm下がっている。

傾斜による梁損傷部

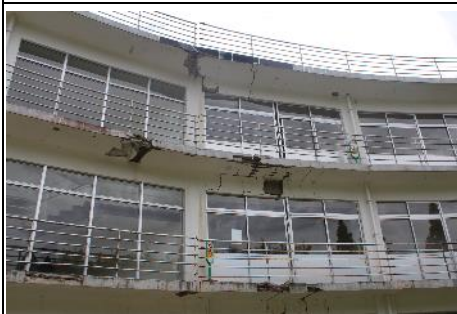
片持ちのスラブの損傷

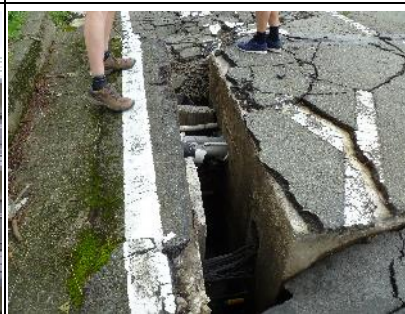
敷地内地面の亀裂

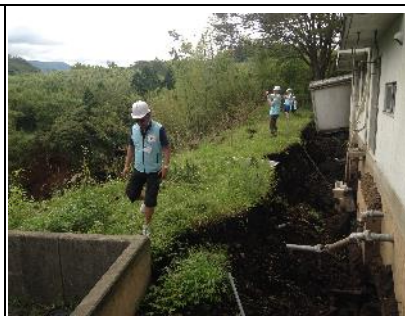
野球部寮裏の崖崩れ

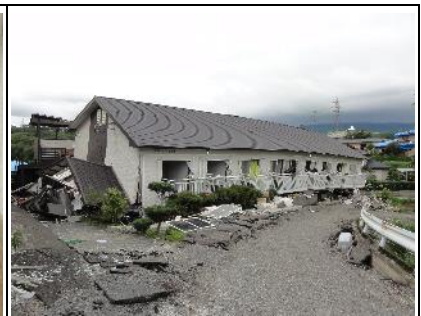
学生アパートの被害

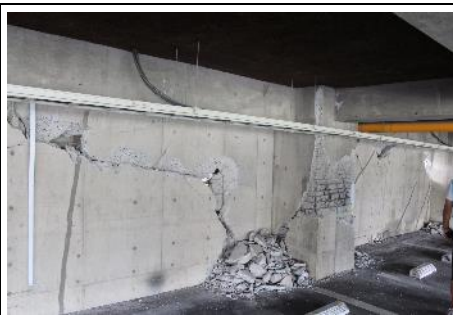
被害概要：1階ピロティ大破、4階以下の層で梁の曲げひび割れと非構造壁のせん断ひび割れ
一階の柱のせん断破壊と非構造壁の部分スリットの破壊

ピロティ耐震壁損傷部

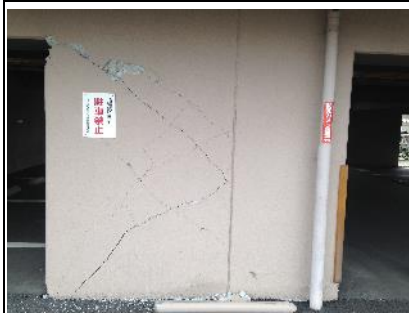
袖壁損傷部

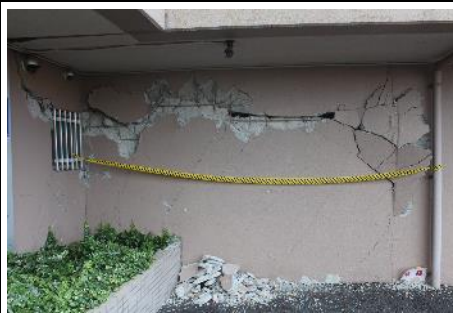
ピロティ耐震壁損傷部

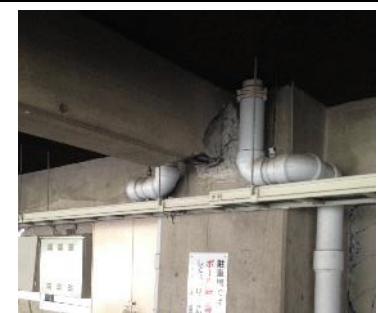
2階大梁のたわみ（1/200程度）と柱の傾き（NS方向1/300程度）

1F 梁損傷部

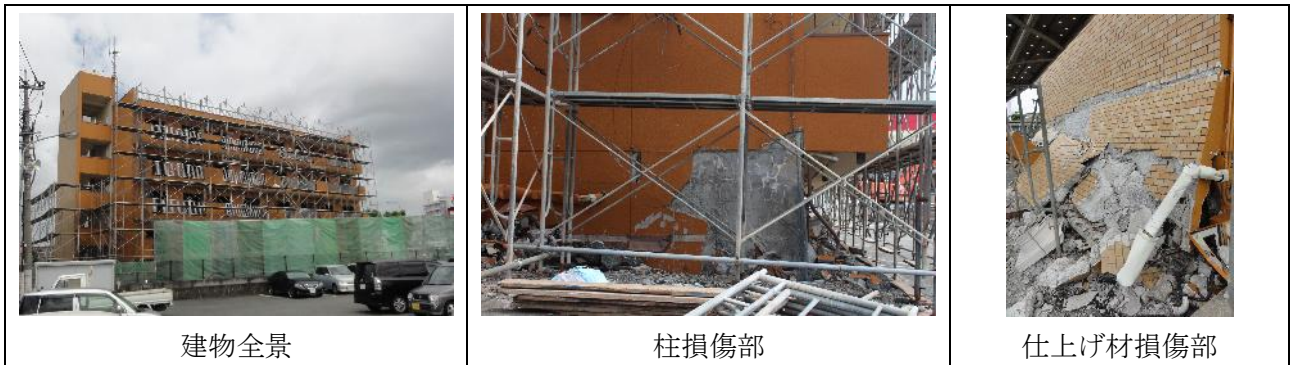
2.13 コーポN

被害概要：旧耐震(1960年建設)。1階ピロティが壊れ、層崩壊を起こし倒壊。

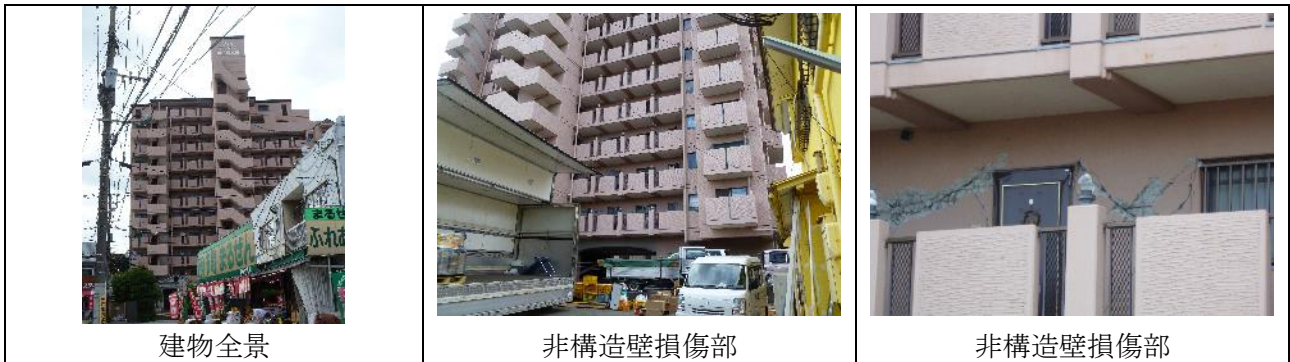
2.14 マンション K

被害概要：新耐震 非構造壁にせん断ひび割れ，コンクリート剥落の被害。

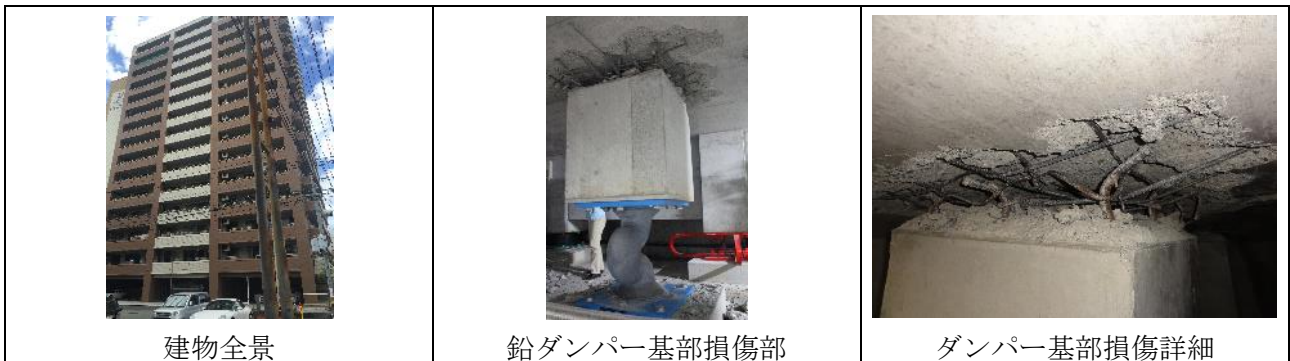
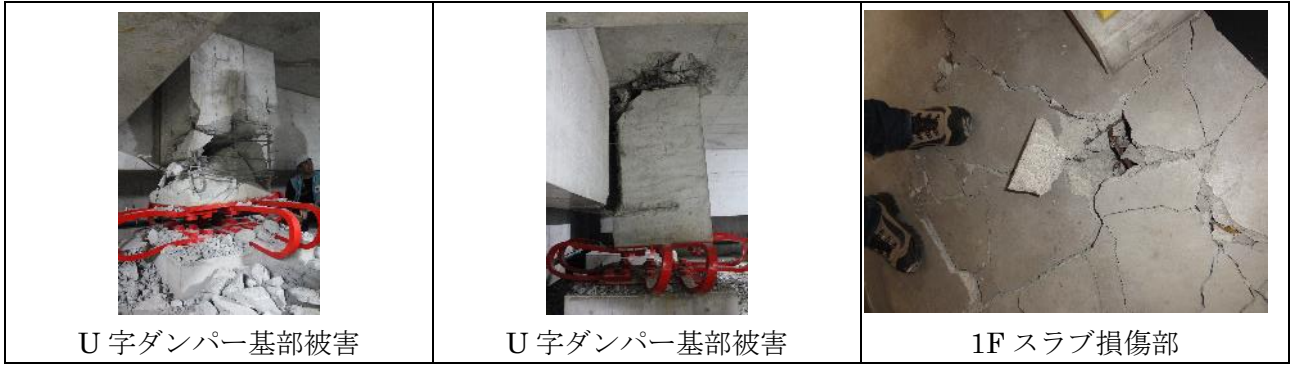
2.15 民間免震マンション01

被害概要：ダンパー基部スタブの破壊(定着不足?)、上部構造に被害なし(非構造に若干のひび割れ) 残留変形は2mm程度で免震機能は発揮した。

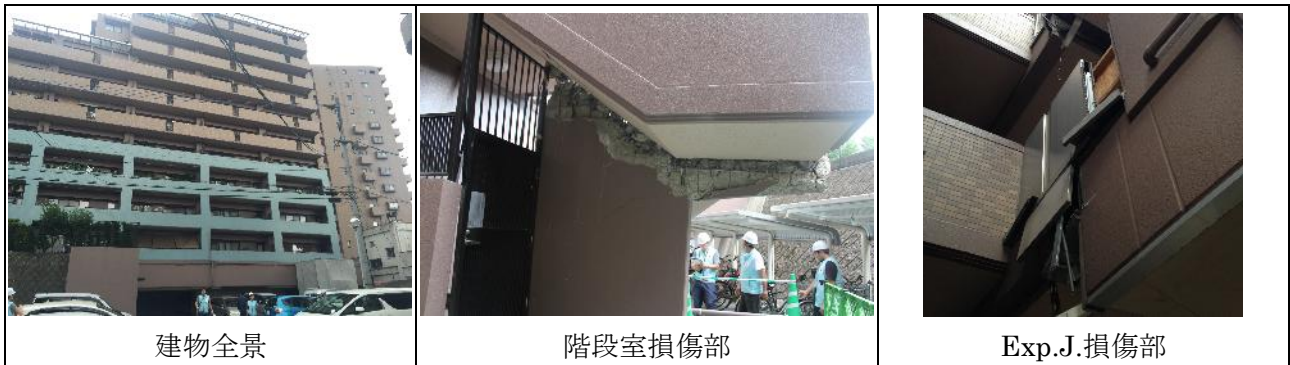
2.16 民間免震マンション 02

被害概要：階段室の破壊、Exp.Jの破壊、住居部の構造に被害はなし。片側に最大40cm振れた。

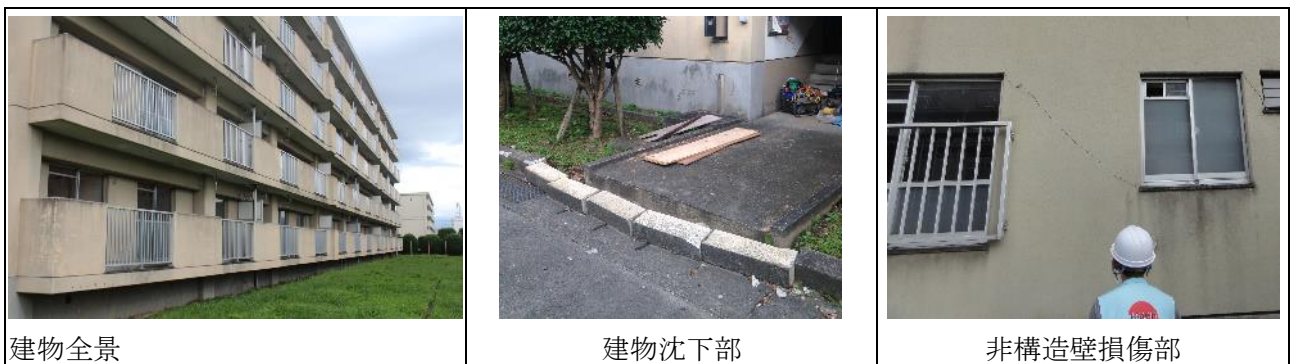
2.16 M住宅 3, 4, 5号棟

被害概要：建物の傾斜（傾斜角最大5%）

上部構造に大きな被害はないものの建物のねじれにより非構造壁にひび割れあり。
