# 2011年東北地方太平洋沖地震におけるRC造文教施設の被害

## RC造文教施設の被害

都市・建築学専攻 前田研究室

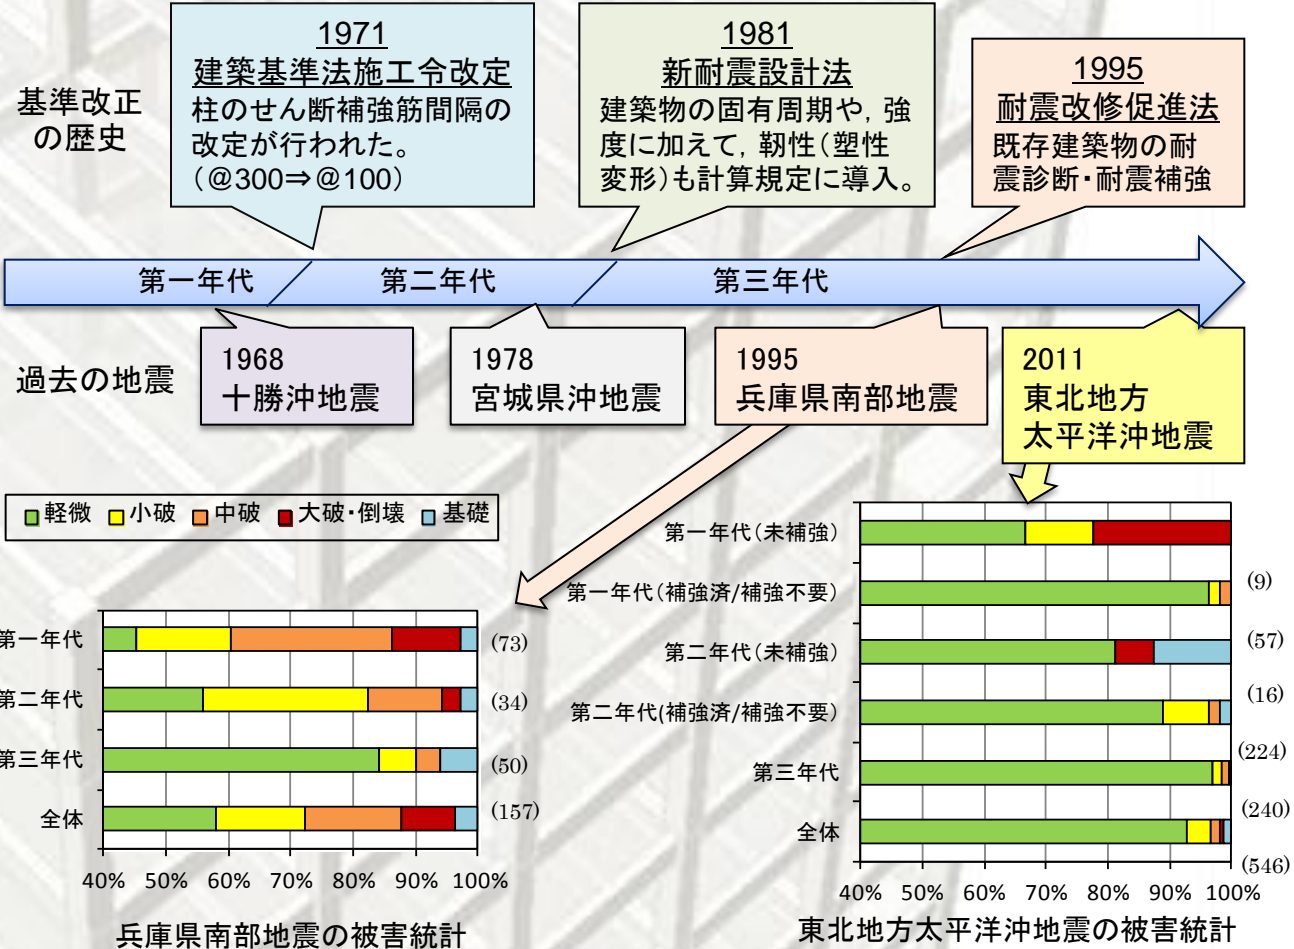
- 初期の基準の建築物ほど被害率が高い
- 初期の基準であっても耐震補強不要と判定、耐震補強が行われた建物は被害率が小さい

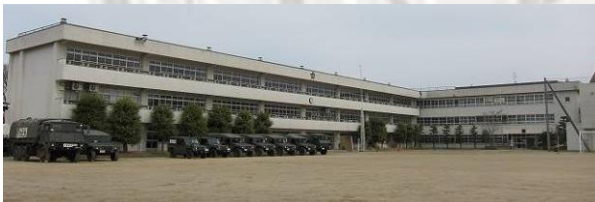
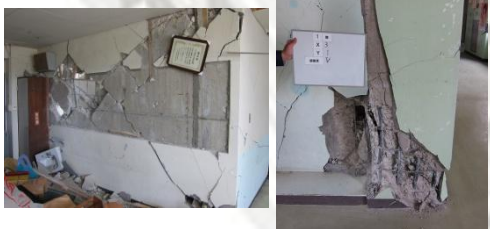
#### ① S中学校(耐震性能が低いため大破した事例)

建物概要  
1966年建設  
(第一年代)  
未補強

被害概要  
柱・耐震壁のひび割れ、コンクリート強度不足に起因すると思われるコンクリート圧壊・大規模剥落が多数見られた。  
被災度は2棟共に大破

耐震化率を向上させることが重要!

→ 改築

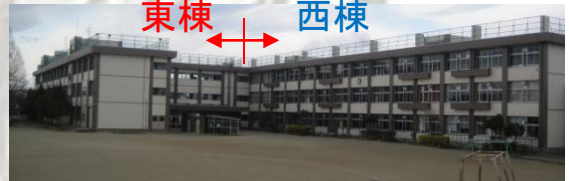
建物概要(東棟)  
1973年建設  
(第二年代)  
耐震補強済  
(ブレース、壁が多く、強さで地震に耐えるタイプ)

被害概要  
ブレース補強がされていない3階で被害最大(小破)

→ 継続使用可能

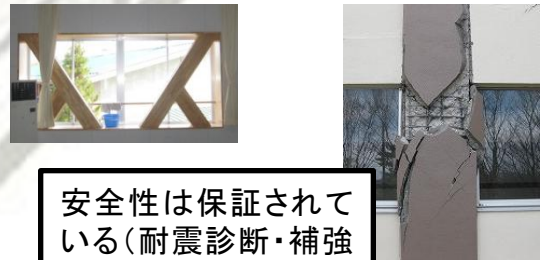
建物概要(西棟)  
1974年建設  
(第二年代)  
補強不要と判定  
(強度は大きくないが、変形能力が高いタイプ)

安全性は保証されている(耐震診断・補強の目的)が、修復性、継続使用の点で問題(今後の課題)

被害概要  
短柱や壁でせん断破壊が多数見られた(中破)

→ 補修、補強が必要(継続使用不可)
