# 2008年6月14日岩手宮城内陸地震による建築物の被害調査報告

前田匡樹

中埜良昭

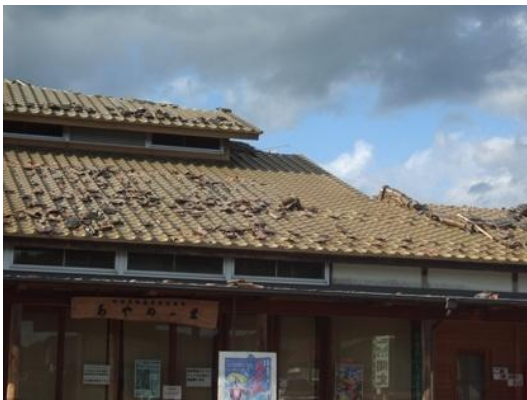
周辺では、木造店舗（あやめの里）の屋根瓦のずれや落下（写真1）、住宅のブロック塀の傾斜が1か所見られた（写真2）。

写真1 木造店舗の屋根瓦の被害

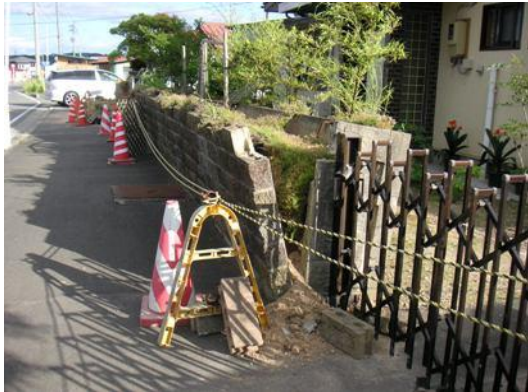
写真2 ブロック塀が損傷し大きく傾斜

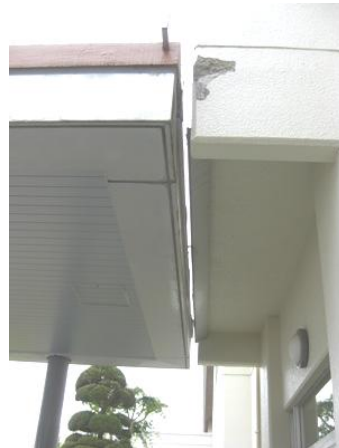
市役所裏にある築館小学校の校舎（写真3）にも大きな被害はないが、平屋建て渡り廊下（S造）の校舎とのエキスパンション・ジョイント（Exp.J）

に衝突による損傷が生じた（写真4）。屋内運動場の1階のRC造壁に細かい斜めひび割れが発生した。

写真4 校舎と渡り廊下の Exp. J の損傷

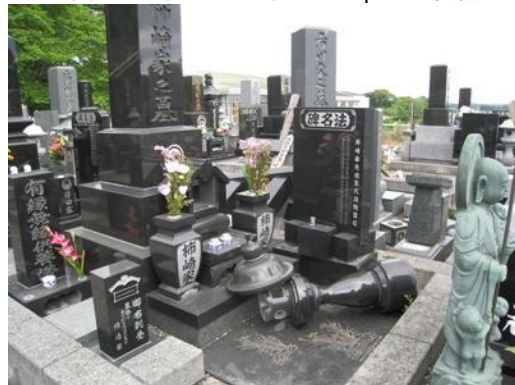
小学校裏の傾斜地にある墓地で、石灯籠の1個が転倒していたが（写真5）、墓石の転倒はなかった。

写真5 転倒した石灯籠（墓石の転倒はない）

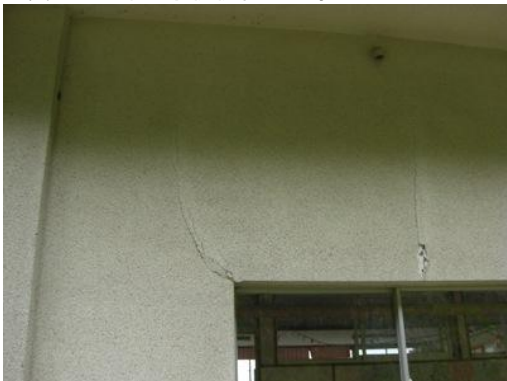
築館中学校の校舎（写真 6）の非構造壁に一部ひび割れが生じたが（写真 7）、全体として被害は軽微である。屋内運動場では外壁窓枠が変形し、窓枠下の仕上モルタルの一部が落下していた（写真 8）ことから、地震時にはある程度大きな変形が生じたと思われる。

写真 7 校舎の非構造壁のひび割れ

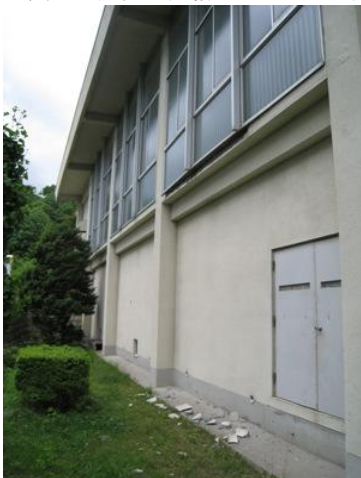
写真 8 屋内運動場の窓枠が変形し、仕上げモルタルが剥落

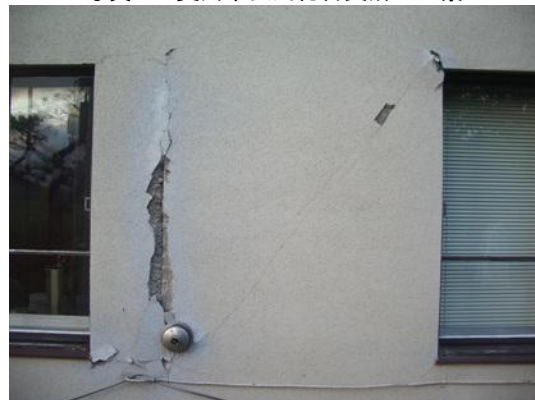
総合支所建物（RC 造 2 階建、比較的古い建物、写真 9）の崖側構面の非構造壁にせん断ひび割れが発生した（写真 10）。

写真 10 非構造壁に生じた損傷

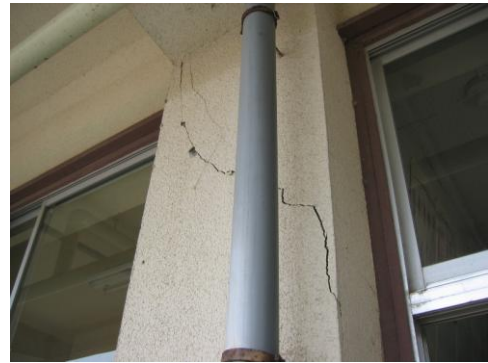
図 4 に普通教室棟の柱梁伏図を示す。図中には被災度区分判定<sup>2)</sup>による柱の損傷度を示した。1 階では、柱 22 本のうち、4 本に幅 10mm を超える大きなせん断ひび割れが生じ (損傷度Ⅳ・写真 13)、3 本にも大きなせん断ひび割れが生じた (損傷度Ⅲ・写真 14)。1 階の南構面 (運動場側の柱は、東方向に 10mm 程度の残留変形が生じている。なお、当該建物の柱断面は、450mm×450mm とこの規模の建

物としては小さく、また、1971 (昭和 46) 年以前の建築基準法により設計されており、設計図書によると帯筋も 9φ@200 と少ないため、上記のような大きなせん断ひび割れが生じた柱は、せん断耐力、及び、軸力支持能力を失う直前の状態と思われ、余震などで損傷が進行すると、柱がせん断破壊し、軸力が支持できなくなる可能性も考えられる。

写真 14 1階 Y0-X8 柱(損傷度Ⅲ)

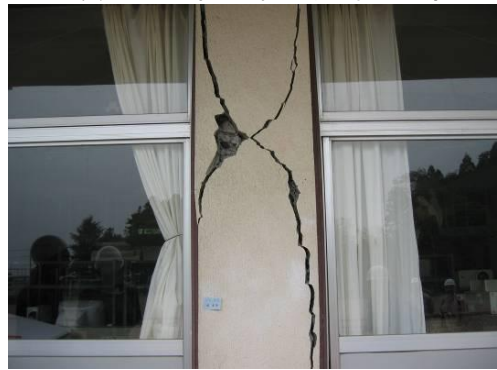
写真 13 1階 Y0-X6 柱(損傷度Ⅳ)

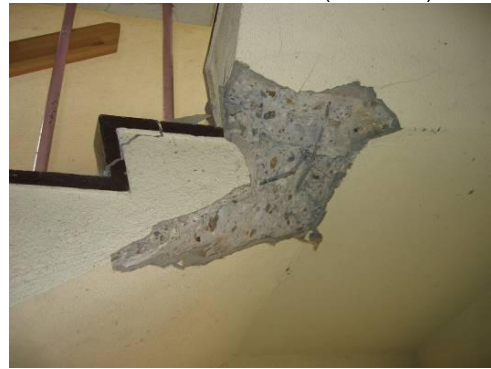
壁には、面外に変形によると思われるひび割れが、壁下部水平方向に生じたほか、階段の踊り場部分のかぶりコンクリートの剥落 (写真 15) や内壁の一部脱落が見られた。

写真 15 階段踊り場部分の損傷

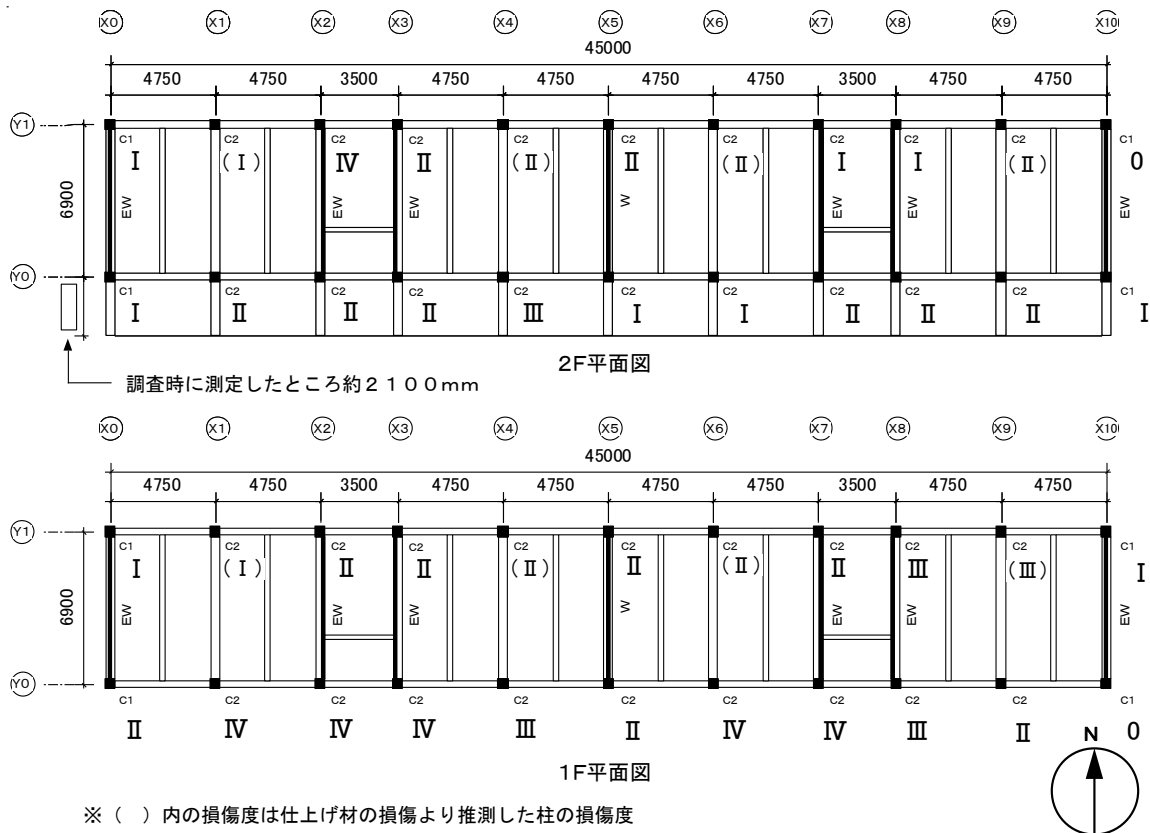
図 4 柱梁伏図と柱の損傷度

2 階の被害は、1 階と比較して全体的に損傷度は小さく、損傷度Ⅱ以下の柱が半数を占めたが、局所的に損傷度の大きい柱も見受けられ、Y1- X2 の柱には幅 7mm のせん断ひび割れが生じた。2 階も 1 階同様、南構面において東方向に 10mm 程度の残留変形を生じている柱が多数見られた。

被災度区分判定の結果、1 階桁行き方向の残存耐震性能率  $R=49\%$ 、被災度は [大破] となり、[応急措置または応急復旧] が必要と判定され、復旧を行うまで使用禁止の措置が取られた。

2006 年度に行われた耐震診断<sup>3)</sup> (2 次診断) の桁行き方向の結果の概要を表 3 に示す。診断の結果、1,2 階とも、柱は靱性指標  $F=2$  以上の曲げ柱で靱性型の建物と評価され、 $I_s$  値が目標値  $I_{so}=0.7$  を上回り耐震補強不要と判断された。しかしながら、実際の柱の破壊モードは、写真に示したようにせん断破壊型であり、診断結果と一致していない。実際の破壊モードに合わせて柱の靱性指標  $F=1$  と評価すれば、1 階の  $I_s(=C_T \cdot S_D)=0.457$  であるので、十分には耐震性が高くなかったとも考えられるが、診断と実被害の破壊モードの乖離の原因については、今後の検討が必要と思われる。

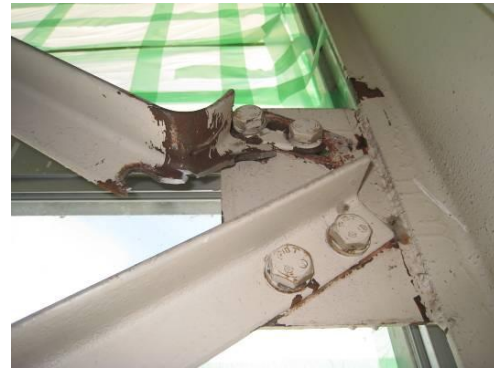
桁行方向 2 階の X 型ブレース (アングル材) の 4 構面すべてで、接合部でアングル母材が破断している (写真 17)。梁間方向の鉄骨ラーメン、屋根面ブレースには特に損傷は見られない。1 階 RC 造部分については、軽微なひび割れは発生しているが、深刻な被害はない。

写真 17 接合部におけるブレースの破断

桁行き方向 2 階の被災度区分判定の結果は、ブレースの破断により [大破] であるが、その他の部分は損傷が少ないため、ブレースの交換により復旧可能と思われる。

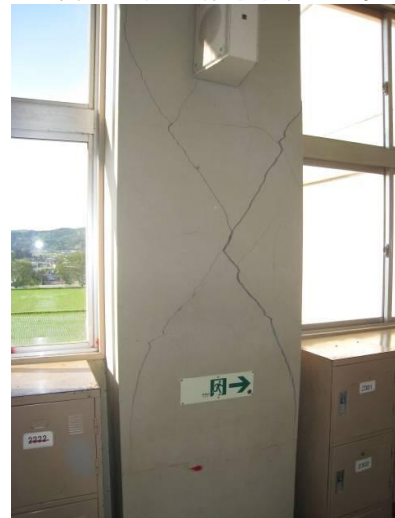
各校舎の1階柱梁伏図を図6～8に示す。管理教室東棟の被害は、桁行方向（長手方向）の1階、2階が大きく、1階の柱4本、2階の柱1本に比較的大きなせん断ひび割れ（幅1～2mm程度）が生じた（被災度区分判定による損傷度Ⅲ、写真19）。また、1階放送室の前の壁に大きなせん断ひび割れ（幅2mm以上）が生じ一部コンクリートが圧壊した（損傷度Ⅳ・写真20）ほか、トイレ外壁や、廊下消火栓・配電盤スペースの非構造壁（写真21）にもせん断ひび割れが発生した（損傷度Ⅲ）。他の柱にも、柱頭・柱脚の曲げひび割れやせん断ひび割れが発生しているが、構造躯体の損傷は比較的軽微であり、せん断補強筋が比較的多く配筋されていることから、耐力・塑性変形能力の低下はあまりないと考えられる。その他、管理教室西棟とのエキスパンション・ジョイント部に建物の振動による衝突でカバーの損傷（写真22）や、境界部分の梁・壁の一部仕上げに損傷が生じている。

写真 19 柱のせん断ひび割れ（損傷度Ⅲ）

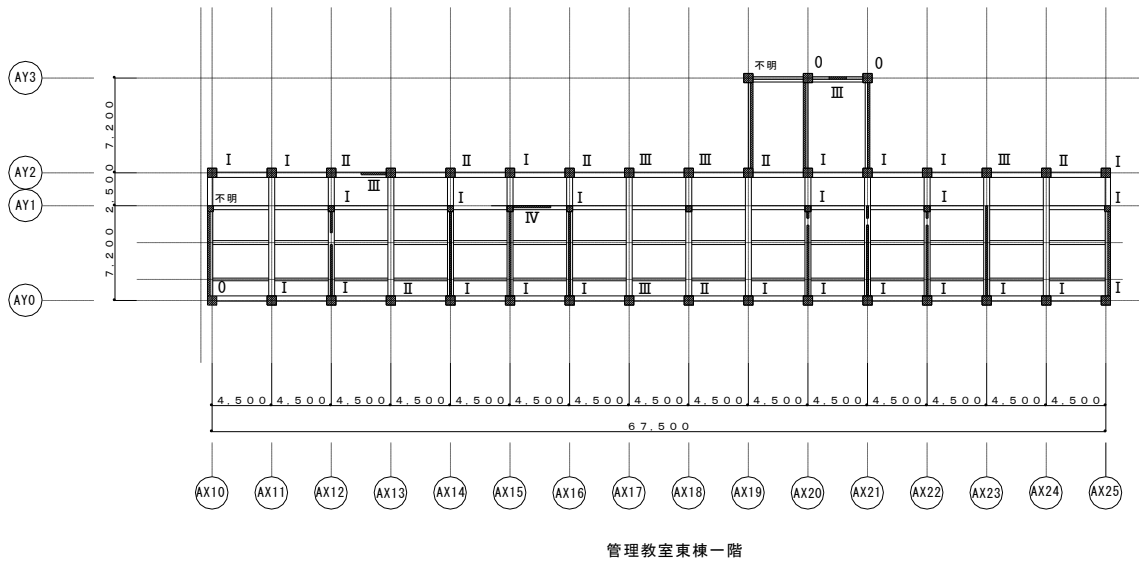
図6 管理教室東棟1階伏図と柱・壁の損傷度

被災度区分判定<sup>2)</sup>の結果、1, 2, 3階の残存耐震性能率Rはそれぞれ、80%、84%、94%で、各階とも[小破]判定されるが、3階については、ほぼ[軽微]と考えても問題ない被害程度であった。なお、耐震診断の結果では、1階柱の多くはせん断柱と診断されているが、実際のひび割れ状況を見ると、柱頭・柱脚に曲げひび割れが発生し、残留ひび割れが生じていることから、被災度区分判定では、曲げ柱と判断して残存耐震性能率Rを求めた。

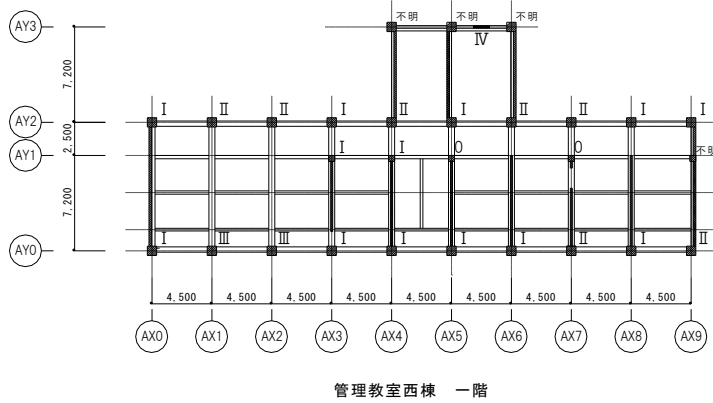
図7 管理教室西棟1階伏図と柱・壁の損傷度

管理教室西棟の被害状況は、管理教室東棟とほぼ同じような状況で、1階の柱2本に比較的大きなひび割れ（損傷度Ⅲ）、トイレの非構造壁は1階から3階まで大きなせん断ひび割れ（損傷度Ⅳ）が生じた。

被災度区分判定の結果、1, 2, 3階の残存耐震性能率Rはそれぞれ、82%、87%、93%で、各階とも[小破]判定されるが、3階については、ほぼ[軽

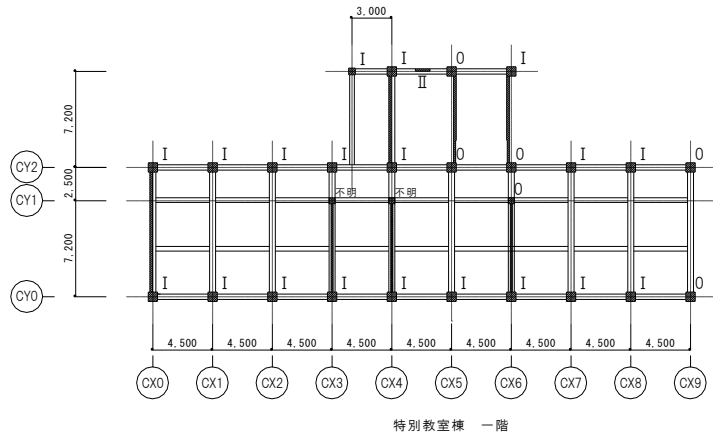
図8 特別教室棟1階伏図と柱・壁の損傷度

特別教室棟の被害状況は、管理教室東棟・西棟と比較すると全体として軽微であり、損傷度Ⅲの柱は無く、すべて損傷度Ⅱ以下であった。最も被害が大きいののは2階で、トイレの非構造壁に大きなせん断ひび割れ（損傷度Ⅲ・写真23）が生じた。

被災度区分判定の結果、1, 2, 3階の残存耐震性能率Rはそれぞれ、95%、91%、97%で、1,3階は[軽微]、2階は[小破]と判定されるが、2階については、ほぼ[軽微]と考えても問題ない被害程度であった。

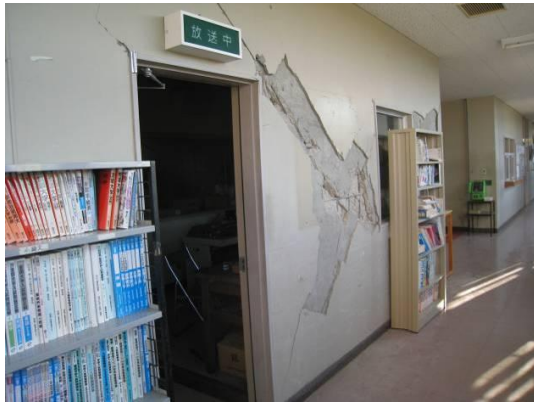
写真 20 せん断破壊した壁（損傷度Ⅳ）

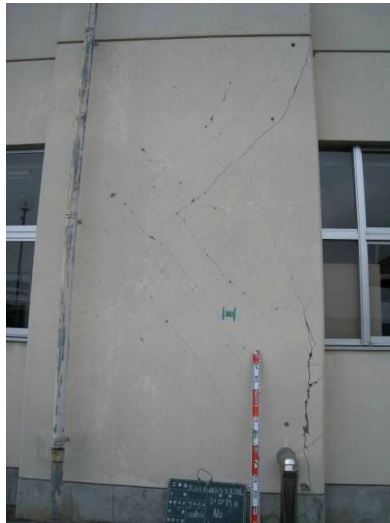
写真 21 壁のせん断ひび割れ（損傷度Ⅲ）

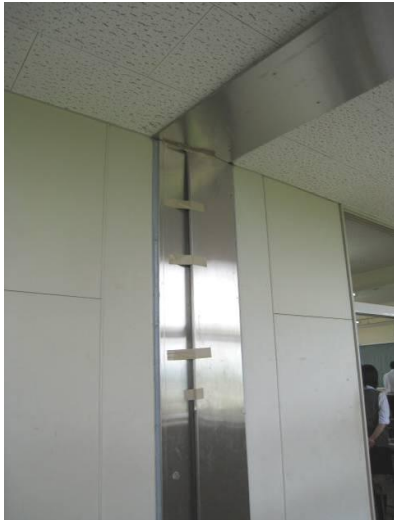
写真 22 EXP. Joint カバーの損傷

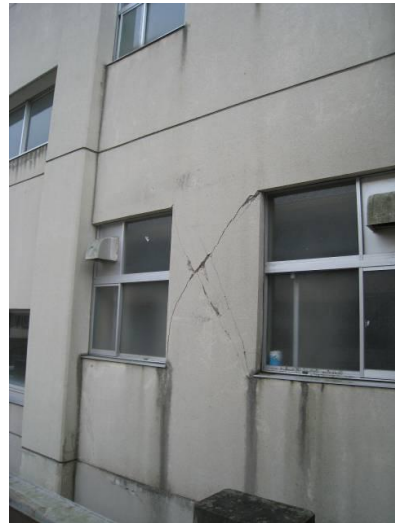
写真 23 非構造壁のせん断ひび割れ（損傷度Ⅲ）

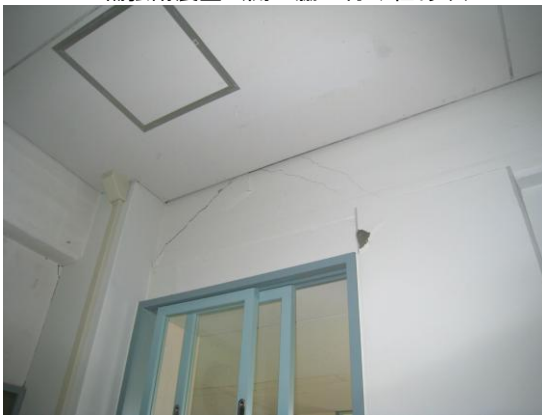
校舎棟の全景を写真 24 に示す。上記の RC 補強耐震壁は、9m スパンの教室前後の柱際に出入口開口を設けたタイプで（写真 25）、短スパン化した開口上部の梁は、垂れ壁などによる補強がされておらず、せん断ひび割れが発生した（写真 26）。その他、廊下窓下の有孔レンガ腰壁せん断ひび割れや、教室間のコンクリートブロック壁の一部で、ブロックの破損・落下が生じた。

写真 26 補強壁の開口上部の梁のせん断ひび割れ

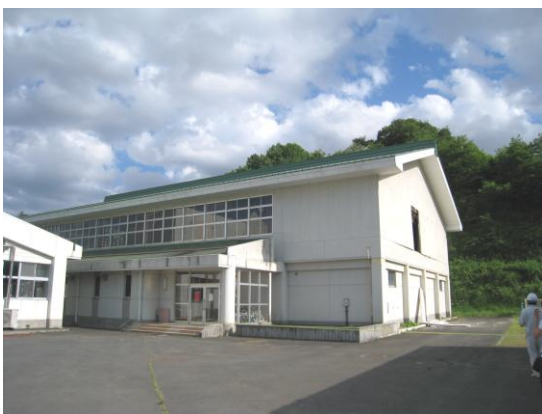
写真 27 宝来小屋内運動場の全景（妻壁の ALC 版が脱落下）

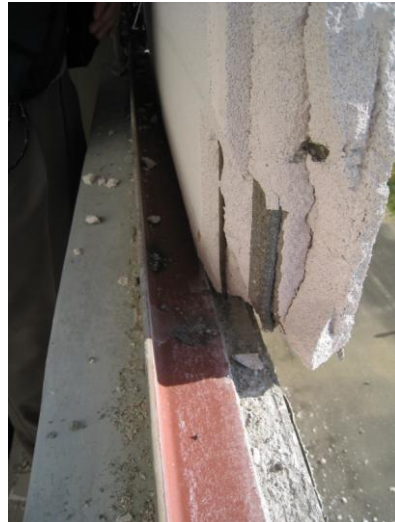
構造躯体の被害は特に見られないが、妻壁 ALC 版の接合部の鉄筋溶接部がはずれ（写真 28）、ALC 版数枚が落下した。

写真 28 ALC 版接合部（鉄筋溶接部が外れている）
