論文 2011 年東北地方太平洋沖地震で沈下と傾斜の被害を受けた学校建物の被害調査と被害要因に関する検討

要旨: 2011 年東北地方太平洋沖地震において、大崎市立 A 中学校では、杭基礎を有する校舎建物に最大 80cm 程度の沈下と最大 1/25 程度の傾斜の被害が生じた。杭頭部分の掘削調査によって、杭頭の回転と曲げ圧縮破壊による破損を確認し、杭の引抜調査によって、GL-3m 程度の杭中間部の破損や曲げひび割れを確認した。建物-杭-地盤の非線形相互作用を考慮した地震応答解析では、杭の最大塑性率は終局点を越えたが、地盤変形のみの場合には杭の塑性率は最大 1 程度であった。このことから、杭頭付近の軟弱な腐植土層の影響で、建物からの慣性力の大部分が杭に伝達し、杭頭位置が曲げ圧縮破壊に至ったことが被害要因であると考えられる。

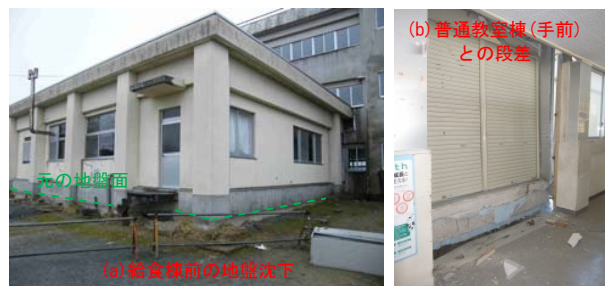
写真 2-4 給食棟前の地盤沈下と普通教室棟との段差

普通教室棟の北側にある RC 造平屋の給食棟の周辺地盤は、写真 2-4 に示すように 50cm 程度の沈下が見られたが、給食棟自体の沈下は見られなかった。これによって、普通教室棟との Exp.J 部に 60cm 程度の段差が生じた。構造躯体にはひび割れも殆ど見られず軽微であった。

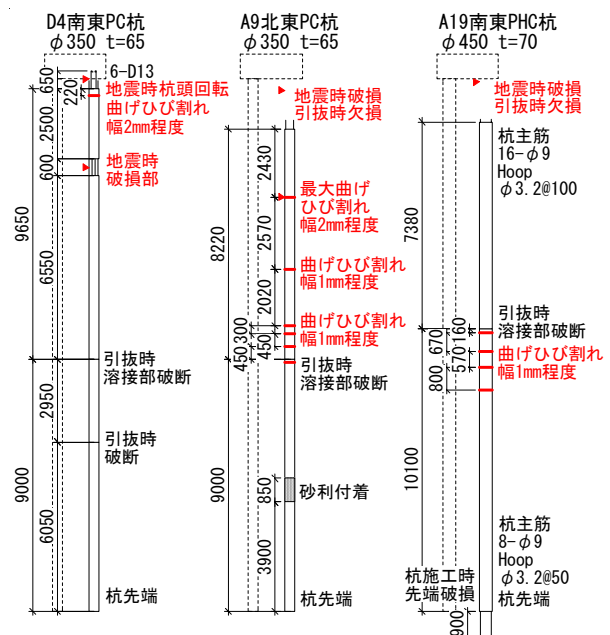
図 3-3 杭の引抜による被害調査結果
(長さの単位: mm)

掘削調査および引抜調査による杭頭の損傷状況や、杭地中部の被害を図 3-3 に示す。60cm 程度の沈下が生じた特別教室棟 D4 基礎では、写真 3-1 に示すように杭頭に幅 2mm 程度の曲げひび割れと杭頭部の回転が生じ、杭自体に最大 5% の残留傾斜角が生じていたが、杭自体の被害は小さかった。杭の引抜調査では、杭先端から 15,550mm~16,150mm（杭頭から 2,800mm~3,400mm）の位置の破壊と、長さ 60cm 程度の欠損が確認された。

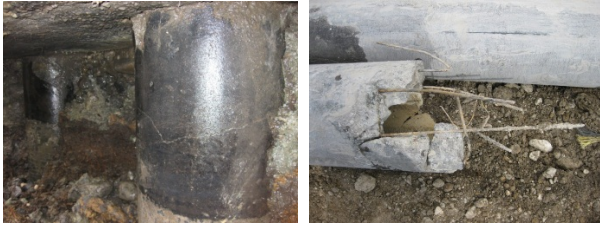
写真3-1 D4杭頭ひび割れと杭先端+15550~16150mm (杭頭から2800~3400mm)の位置の破損

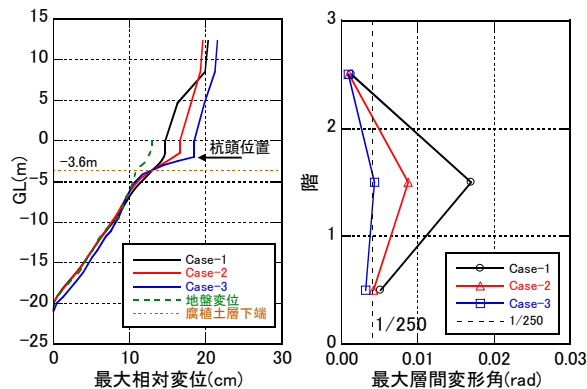
図 4-4 建物の地震応答解析結果

建物-杭全体の最大相対変位と建物の最大層間変形角を図4-4に示す。Case-1,2の杭頭位置の相対変位を比較すると、杭体と杭周ばねを非線形とした影響で、Case-2の方が大きくなっている。これに応じて建物の変形はCase-1の方が大きくなり、2階の層間変形角は1/100を超えている。杭頭条件をピン接合としたCase-3は、Case-2よりもさらに杭頭位置の相対変位が大きくなっている。その分、建物の変形はCase-2よりも小さくなり、1,2階ともに層間変形角は1/250程度である。

建物の実被害との対応については、3章で示したように、1階ではRC雑壁の損傷が見られたことから、普通教室棟の杭頭条件に対応していると考えられるCase-2の結果と比較した場合、1階の解析結果と実被害は概ね対応しているものと考えられる。

また、相対変位の図中には、杭先端位置に対する地盤の最大相対変位を示している。これを杭部分の相対変位と比較すると、腐植土層下端のGL-3.6m以深は地盤と杭部分の相対変位はほぼ一致しており、杭が地盤に追従して変形している。一方、GL-3.6m以浅の杭部分は、Case-1,2,3ともに、建物からの慣性力の影響で地盤よりも大きく変形している。これは、この部分の軟弱な腐植土層の影響で、建物からの慣性力の大部分が、地盤には伝わらずに杭にそのまま伝達するためと考えられる。

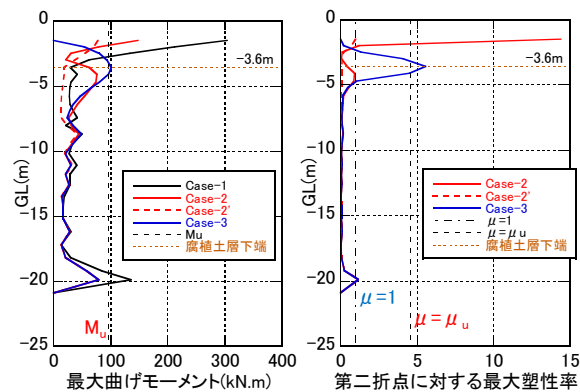
図 4-5 杭の地震応答解析結果

率を図 4-5 に示す。Case-1 は杭体線形のため、杭頭位置において終局モーメント M_u を大きく超えている。杭体非線形として杭頭条件を剛接合とした Case-2 の結果は、杭頭位置において M_u および第二折点に対する終局点の塑性率 μ_u を超えており、杭頭部分が損傷した実被害と概ね対応しているものと考えられる。杭頭条件をピン接合とした Case-3 の結果は、杭頭位置よりもやや深い位置の腐植土層下端の GL-3.6m で M_u および μ_u を超えている。隣接の特別教室棟の杭頭掘削調査では、杭頭が回転して杭自体には損傷が見られずに、杭の引抜調査の際に GL-3m 程度の位置で破損が見られた。ここでの対象は普通教室棟であるため建物は異なるが、Case-3 の結果はこのような実被害と概ね対応しているものと考えられる。

建物を取り除いて杭のみのモデルとして、杭に地盤変形のみを作用させた Case-2' の結果は、杭頭位置において曲げモーメントは M_u には至らず、塑性率は 1 程度である。これは、先に述べたように、GL-3.6m 以浅の軟弱な腐植土層の影響で、杭の応答に対しては建物からの慣性力の影響が支配的になっているためと考えられる。

また、GL-10m 以深の各ケースの応答はほぼ同じである。これは、GL-10m 程度までは建物からの慣性力の影響が大きいためケースごとに異なるが、それ以深は Case-2' と同程度であることから分かるように、地盤変形の影響が大きいため同程度になるものと考えられる。
