論文 2003年宮城県北部の地震で被災したRC造学校校舎の被害と耐震性能

要旨：2003年7月26日に宮城県北部で発生した地震で、大破の被害を受けた北村小学校のRC造校舎建物について、被害調査を行い把握した各鉛直部材の被災度と被害状況を報告する。また耐震診断を行い、構造耐震指標 I_s 値と建物被害との関係について検討し、さらに地震応答解析により、建物の地震被害の再現を試みた。

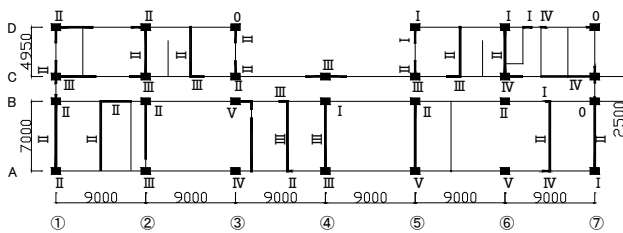
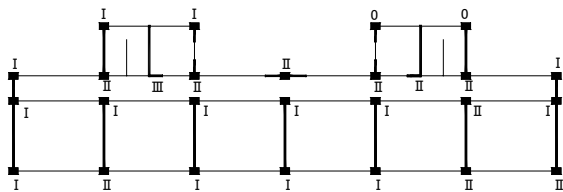
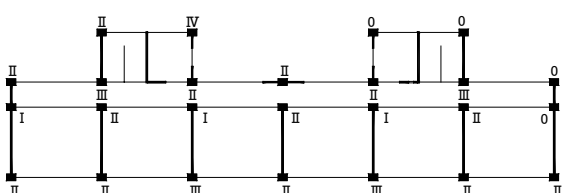
図-4 平面図及び鉛直部材の損傷度(単位:mm)

日本建築防災協会の「被災度区分判定基準」²⁾による各階の柱及び壁の損傷度を図-4の平面図中に示した。最も深刻な被害は1階の桁行方向に生じており、南構面の柱3本がせん断破壊し（損傷度IV～V、写真-1、写真-2）、その他の構面でも多くの柱や袖壁付き柱にも大きなせん断ひび割れが多数生じた(写真-3)。

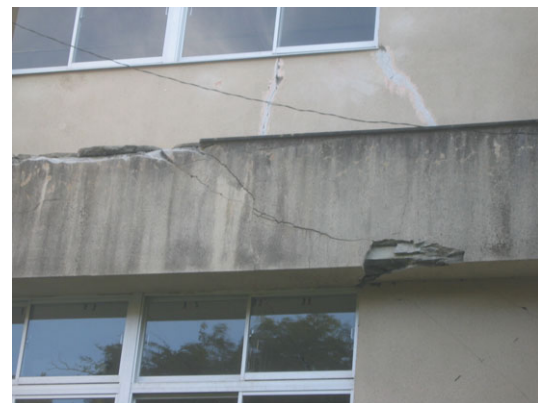
写真-4 袖壁付柱に接続する梁の損傷

2階も、1階よりは軽微ではあるが、柱、壁などの鉛直部材に損傷度III程度のひび割れが生じたものが多数あり、一部の腰壁にも損傷が生じた。両側袖壁付き柱であるC通り④柱に接続する2階の梁には、写真-4のようにせん断ひび割れが発生した。

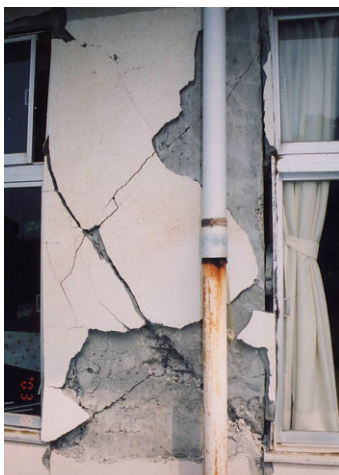
写真-2 せん断破壊した柱(A通り⑤柱)

1階桁行方向の損傷度別部材数は表-1の通りで、被災度区分判定の結果、略算による耐震性能残存率 $R=46\%$ となり被災度は[大破]に区分される。せん断破壊した柱のうち、直行壁が付いていないA通り⑥柱は、主筋が座屈して2階の床スラブがやや沈下し危険な状態であった。また、1階床スラブには多数の亀裂が生じていた。
