# 2003年7月26日宮城県北部の地震による公立文教施設の被害調査報告

前田匡樹

東北大学大学院都市・建築学専攻助教授

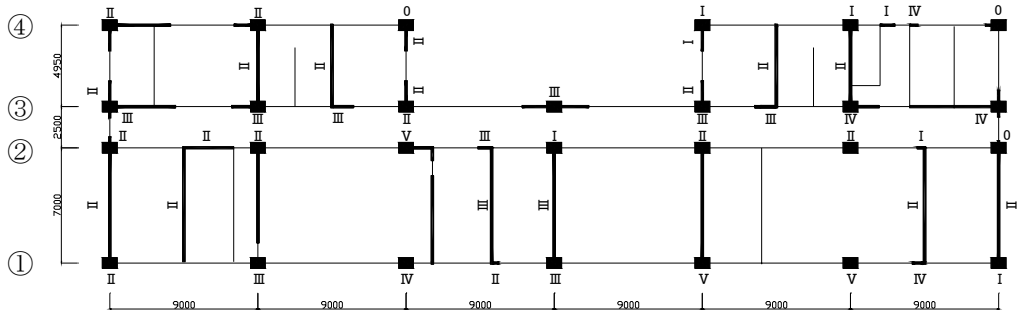
図5 北村小学校校舎の1階平面図及び鉛直部材の損傷度

最も深刻な被害は1階の桁行方向に生じており、南構面の柱3本がせん断破壊し(損傷度IV~V、写真2、写真3)し、その他の構面でも多くの柱や袖壁付き柱にも大きなせん断ひび割れが多数生じた(写真4)。1階桁行方向の損傷度一覧を表3に示す。被災度区分判定の結果、略算による残存耐震性能率 R=46%となり被災度は[大

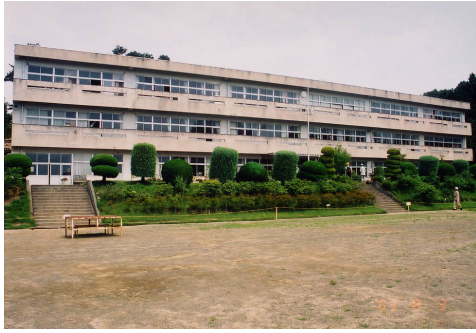
写真1 北村小学校校舎の全景

破]に区分される。せん断破壊した柱のうち南構面の1本は、主筋が座屈して2階の床スラブがやや沈下し危険な状態であった。また、1階床スラブには多数の亀裂が生じていた。2階も、1階よりは軽微ではあるが、柱、壁などの鉛直部材に大きな損傷が生じた。写真5のように階段室の防火扉が外れて転倒しており、学校使用時の発災であれば重大な人的被害をもたらしていた可能性も考えられる危険な状況であった。

この校舎は、5月26日の地震でも壁のひび割れや、今回と同様に防火扉の転倒などの被害が生じたとのことである。防火扉の現状復旧などを行った校舎として使用し、夏休み中にひび割れ補修などの復旧工事を予定していたが、今回の被害により復旧を断念し改築を計画し、使用を停止した。

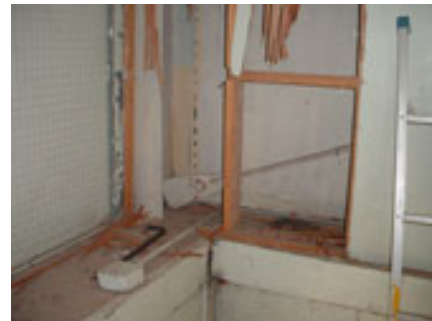
写真6 ブレース接合部の破断

桁行方向のX型ブレース (28φ) の4構面のうち3構面でガセットプレートの溶接部の脆性破断 (溶接不足と思われる) が生じ (写真6)、残り1構面もブレース材が座屈した。柱脚部のかぶりコンクリート (無筋) の剥離の他、外装材パネル、雨どい及び開口部の変形・湾曲が生じ、窓ガラスも多数破損するなど、大きな被害が生じた (写真7)。

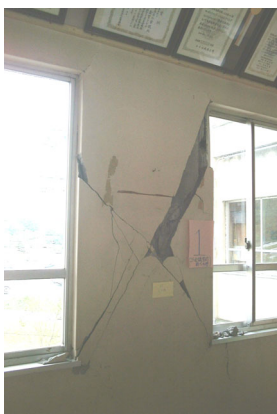
1 階及び 2 階で、廊下北側の柱の多くにせん断ひび割れが発生した。東側部分の被害は 2 階が最も激しく、柱 2 本がせん断破壊（損傷度Ⅳ、写真 8）したほか、非構造壁 1 枚もせん断破壊（損傷度Ⅳ）した。トイレ周りの袖壁や垂れ壁にも幅 2mm 程度のひび割れが生じた。1 階では、昇降口部分の桁行方向の耐震壁 2 枚に幅 2mm 程度のせん断ひび割れが発生したが、この耐震壁が有効に地震力を負担したと考えられ、その他の柱や壁の損傷は 2 階と比較すると小さかった。3,4 階についても柱のせん断ひび割れが見られたが、1,2 階と比較すると損傷は軽微であった。

写真 8 せん断破壊した柱 写真 9 Exp. Joint の被害

被災後、夏休み中に大きなせん断ひび割れが生じた柱の補修（エポキシ樹脂注入および炭素繊維巻き補強）、及び、Exp. Joint. の拡幅による改修を行い、2 学期から使用している。

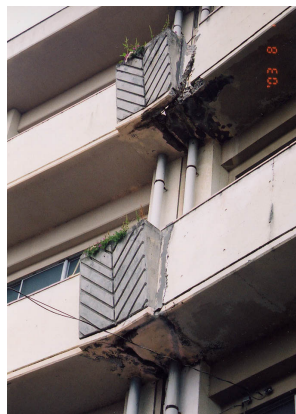
西側部分でも 1 階および 2 階で、廊下北側構面の柱のほとんどに幅 1～2mm 程度のせん断ひび割れが発生した（損傷度Ⅱ～Ⅲ）。新校舎東側と比較すると、桁行方向に壁が少ないため、損傷を受けた柱の割合がやや多かった。また、東側と西側部分の間の Exp. Joint. にほとんど間隔がなく、衝突により損傷が生じた。特に 4 階バルコニーはコンクリートが大きく崩落し、鉄筋が露出した（写真 9）。被災度区分判定基準による残存耐震性能率（略算）は、東側 R=84%、西側 R=80% でいずれも [小破] に区分される。

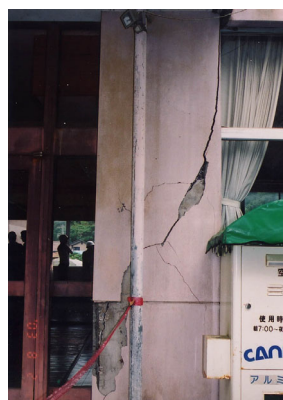
1 階廊下北側の柱に損傷度Ⅲのせん断ひび割れ、1 階東側昇降口と家庭科室の間の柱 2 本に損傷度Ⅳ（写真 10）、1 階梁間方向の壁に損傷度Ⅱ程度のひび割れが生じた。残存耐震性能率（略算）は、R=85% で [小破] であった。この付近では建物周囲の地盤変動により地盤が沈下し、昇降口と家庭科教室の床スラブも多少沈下して傾斜した。また、3 階コンピュータ室のパソコンや蛍光灯が落下した（写真 11）。

写真 10 せん断破壊した柱 写真 11 コンピュータ室の被害状況

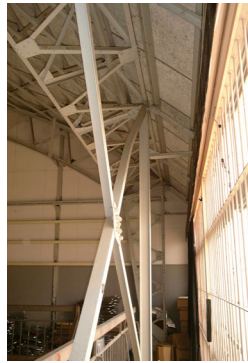
桁行方向の X 型ブレース（L-65×65×6、接合部ボルトは、F10T の 2-M16）は、梁間方向にラーメン架構を形成するメインの柱と間柱に偏心して取り付けられている。なお、メイン柱、間柱共に露出柱脚となっている。偏心接合の影響で 4 ヶ所のブレースのうち 1 ヶ所の間柱柱脚にねじれが生じ柱脚を固定するアンカーボルトの 2 本（1 箇所）が破断した（写真 12）また、アリーナ側のブレースの面外座屈（全体座屈、写真 13）、交差部の高力ボルトに滑りによると思われる塗装の剥がれが見受けられる。また、大梁ガセットプレートに歪が生じたと思われる塗装の剥がれが見られた。柱の傾斜角は最大で 1/250（梁間方向）であった。天井材、内壁および体育器具など、非構造部材の落下被害は見られなかった。

写真 13 座屈した桁ブレースの破断

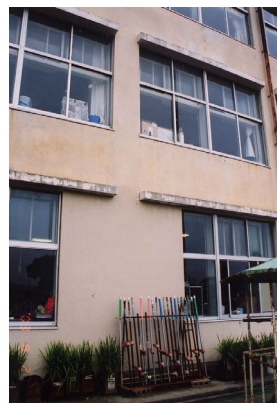
写真 15 袖壁補強した南構面の柱

1978 年宮城県沖地震により、1 階北側構面の柱がせん断破壊する被害が生じ、その後補修・補強工事が行われ使用されていた。補強工事の詳細に関する資料は保存されていないが現地での確認によると、南側構面（写真 15）で柱の両側の袖壁増設を 4 箇所、北側構面（写真 16）では柱断面を RC 巻き補強し、その両側に袖壁を増設し、さらに腰壁・垂壁を増し打ちしていた。

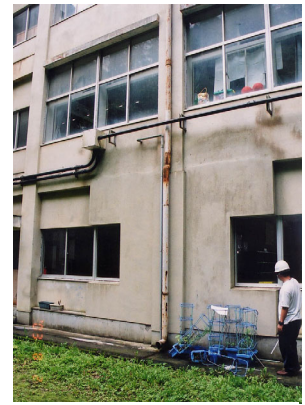
写真 16 柱にRC巻補強し袖壁及び腰壁・垂れ壁を補強（北構面）

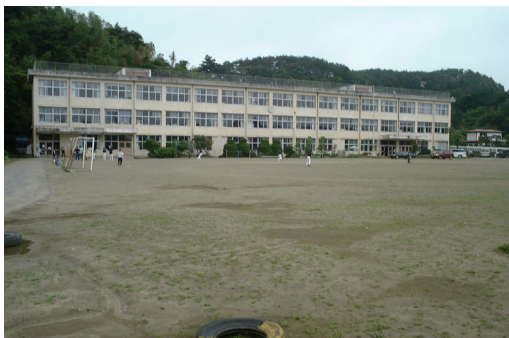
写真 14 野蒜小学校校舎の全景

今回の地震では、柱や袖壁に軽微なひび割れが生じた程度で、被害は軽微であった。平成 14 年度に行われた耐震診断の結果（耐震補強の効果は考慮せず）によると、桁行方向の構造耐震指標  $I_s$  値は、1 階から順に 0.3、0.3、0.48 とかなり低い値であったにもかかわらず、被害が軽微であったこと、上記の耐震補強がある程度効果を発揮したものと考えられる。

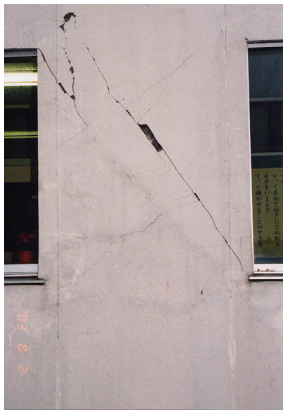
1 階北側構面・桁行方向の非構造壁の多数に大きなせん断ひび割れが生じた（損傷度Ⅲ～Ⅳ程度が 5 枚、損傷度Ⅰ～Ⅱが 3 枚、写真 17）。また、南側構面の柱にも、損傷度Ⅲが 1 本（写真 18）、損傷度Ⅰ～Ⅱが 3 本の損傷が生じた。なお、北側の 2 階桁行方向の非構造壁にも損傷度Ⅲ程度のせん断ひび割れが見られた。残存耐震性能率（略算）は、 $R=81\%$  で〔小破〕であった。

写真 17 北側構面の非構造壁のせん断ひび割れ (校舎①-1)

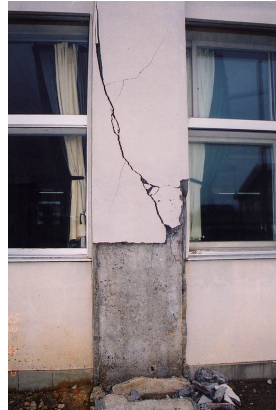
写真 18 南側構面の柱のせん断ひび割れ (校舎①-1)
