東日本大震災による

工学研究科建物の被害状況と応急危険度判定

都市・建築学専攻 教授 前田 匡 樹 (教員)

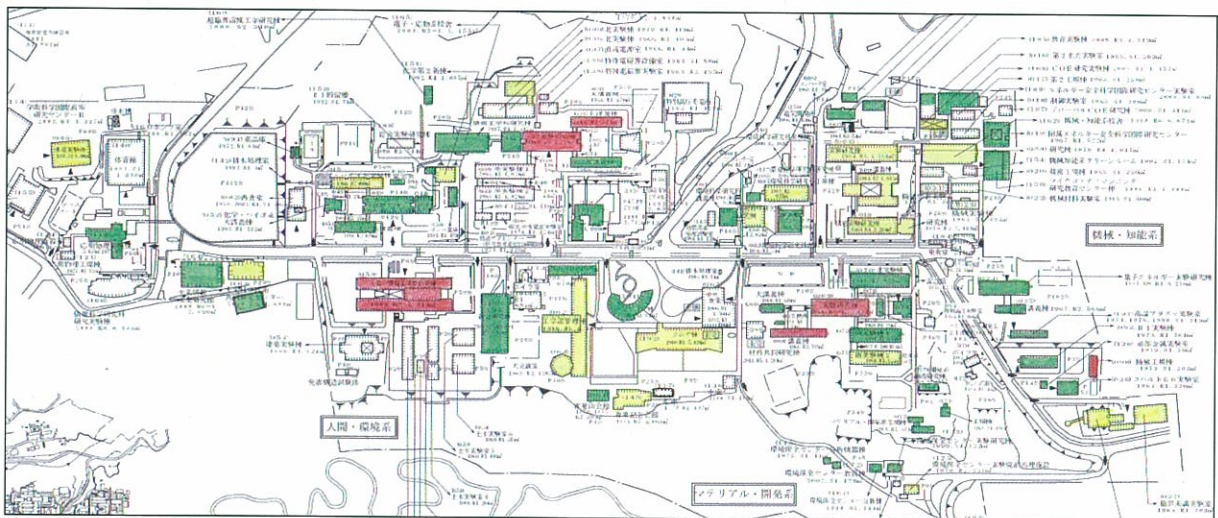
図2 青葉山キャンパスの建物配置図と応急危険度判定結果

上記のように、地震発生の翌週3月14日(月)からの1週間で、青葉山キャンパスのほぼ全ての研究棟、講義棟、実験棟の合計83棟の応急危険度判定を実施した。図2に青葉山キャンパスの建物配置図を示し、各建物を判定結果に基づき色分けして示した。判定の結果は、図3に示すように「危険」6棟(7%)、「要注意」20棟(24%)、「調査済み」57棟(69%)の合計83棟であった。

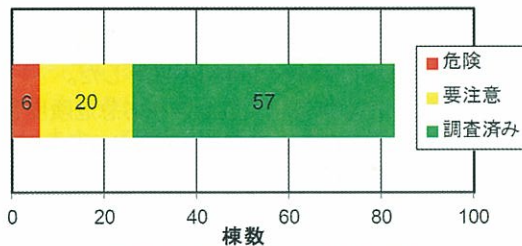
図3 応急危険度判定の結果別棟数

図3に示したように、「危険」と判定された建物は、6棟(7%)であるが、人間・環境系、電子情報・応物系、マテリアル・開発系の実験研究棟、及び、講義棟2棟が含まれており、工学研究科5系のうちの3系の教育・研究の中心となる建物を使用不能(立ち入り禁止)となる極めて厳しい被害を受けた。

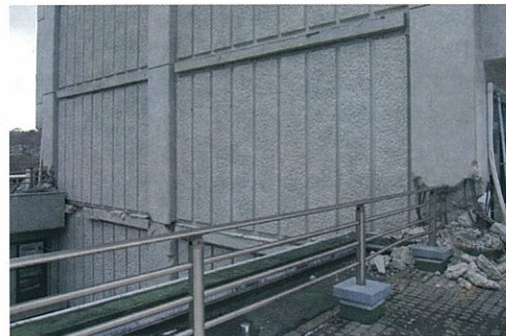
写真2 建物東側の耐震壁3階部分

写真2に示すように東西の両妻の連層耐震壁は、南北方向の地震動による曲げ変形により3階の4隅の柱に大きな変動軸力が作用したと思われる、柱脚部の損傷が激しい。柱のコンクリートが圧縮力により破壊して、内部の鉄筋・鉄骨が大きく露出し座屈・破断していた(写真3)。また、壁脚部のコンクリートにも大きなひび割れが発生した。その他の柱や壁にも斜めひび割れが見られた。

青葉山キャンパスの敷地は、周期1秒程度の地震の揺れが大きく増幅される地盤であることが知られており、9階建ての本建物や後述する電子情報・応物系1号館など高層建物に大きな被害を生じた原因と考えられる。

倒壊は免れたものの、建物の耐震性が大幅に低下していると考えられ、余震等により被害が進行する恐れがあるため、写真4に示すように大きく損傷した3階柱のコンクリートや壁を新設するなどの応急補強を5月に実施した。これにより、ようやく建物内に立ち入りの荷物を取り出すことができる状態になった。

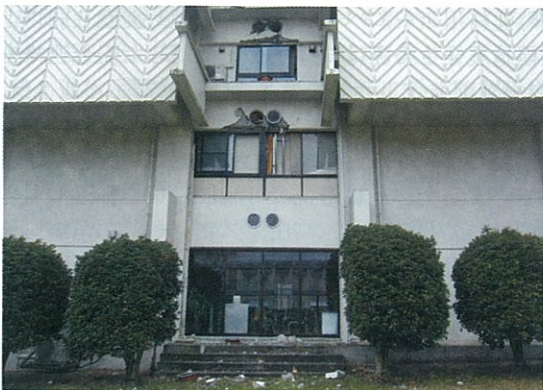
写真6 東側の壁をつなぐ梁のせん断破壊

ほぼ全ての階の梁の多くにせん断ひび割れと呼ばれる斜めひび割れが生じており、せん断破壊してコンクリート片が落下している個所もある。特に建物東側の外梁は

損傷が著しく、耐力をほぼ失っていると思われる（写真6、7）。階段室を中心にRC壁にもせん断ひび割れが生じており、仕上げモルタルが階段に散乱しており、RC壁はコンクリートが圧縮破壊している個所がある。一部の柱にもせん断ひび割れが生じていたが、梁と比較すると損傷は軽微である。

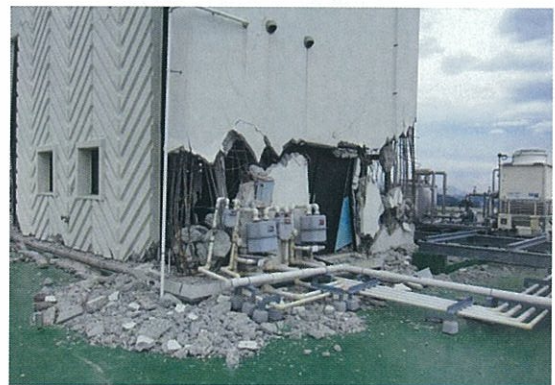
写真8 ペントハウスのRC壁の破壊

写真8に示すように、EV機械室と給水タンクを格納するペントハウスは、RC造の壁および柱が完全に崩落し、崩壊直前の状態である。これにより、EVが落下し、タンク内の水が下階に放出されたとのことである。

このペントハウスは、崩落する危険があるため、崩落した柱と壁のコンクリートを新設する応急補強が行われた。

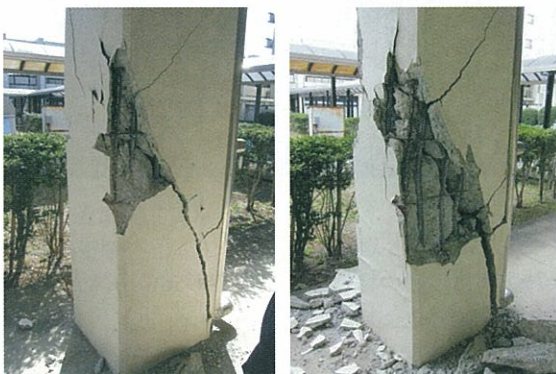
写真10 北講義棟の1階柱の破壊状況
(左は3月11日の本震後、右は4月7日の余震後)

3月11日の本震により、1階の柱の多くにせん断ひび割れが発生し、特に東側の柱2本は、写真10左のように、コンクリートが大きく剥落していた。この時点では、大きな損傷がある柱は2本程度であったが、4月7日の余震により、被害が著しく進行した。写真10左の柱は、同右のようにひび割れが大きく開き、崩壊直前の状態となり、1階の大半の柱にも、大きなせん断ひび割れが発生して、建物全体が崩壊する危険が高くなった。

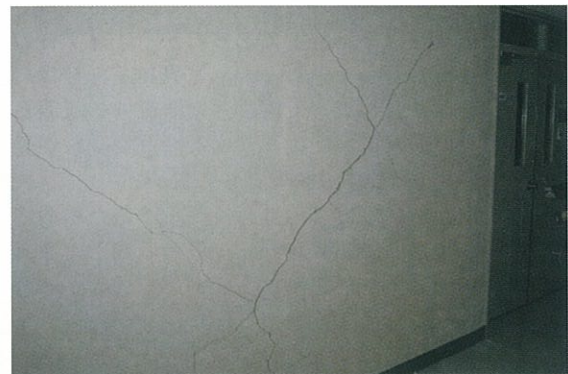
写真12 壁のせん断ひび割れ

1～6階にかけて、桁行・梁間両方向のRC壁に最大で幅1～2mm程度のせん断ひび割れが見られた（写真12）。1階エントランスホールの梁間方向のRC壁では、コンクリート圧壊により鉄筋が露出していた。また、各階の梁（配管のための開口あり）には、開口部分にせん断ひび割れが見られた。特に桁行方向階段室脇の短スパン梁の開口部周辺の損傷（せん断ひび割れ）が顕著であった。柱については、2階実験室内の柱に幅1mm程度のせん断ひび割れが見られたが、壁や梁に比べて柱の損傷は少なかった。

柱の損傷は比較的小さいが、梁や壁にはひび割れなどの損傷が建物全体に多数みられ、建物の耐震性が低下していると考えられる。
