東日本大震災によるコンクリート系建築構造物の被害

前田 匡樹*

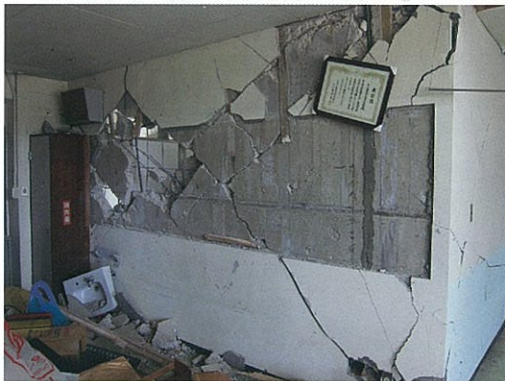
の旧耐震基準による建物を中心に、耐力壁のせん断破壊（写真-1）、柱の圧縮破壊（写真-2）、梁のせん断破壊（写真-3）などが生じて大破した事例が見られた。中には、写真-4のようにペントハウスが激しく破壊した事例も見られた。

写真-1 せん断破壊したRC壁

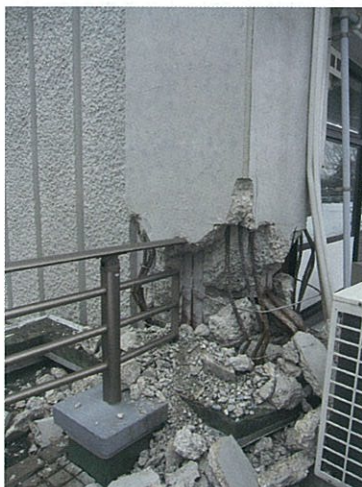
写真-2 圧縮破壊した柱

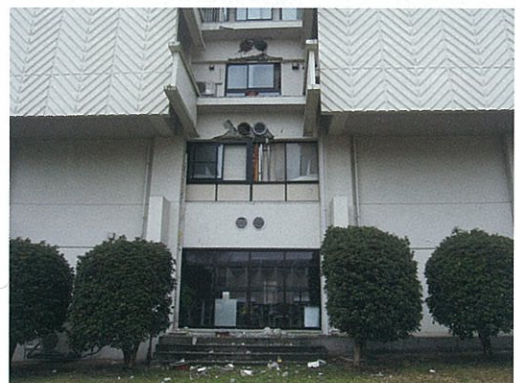
写真-3 せん断破壊した有孔梁

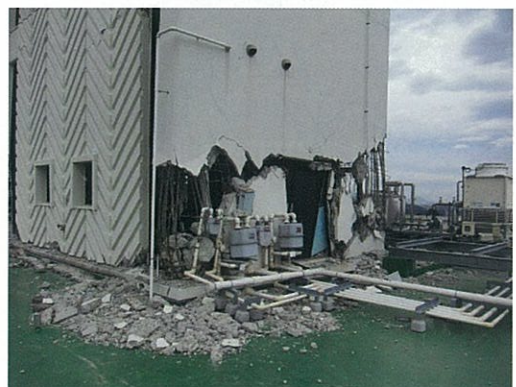
写真-4 大破したペントハウス

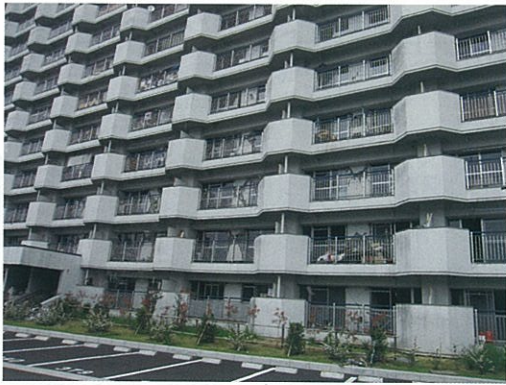
耐震診断で補強不要と判定された建物や、耐震改修された建物には、全般的には深刻な被害は見られず診断・改修の効果が見られ、また、1982年以降の耐震基準による建物にも柱・梁などの構造躯体大破などの大きな被害は見られなかった。しかしながら、方立て壁（写真-5）などの非構造部材に大きな損傷が発生し、地震後の機能維持や継続使用性には問題が生じた事例も多く見られた。

写真-5 高層集合住宅の方立て壁のせん断破壊

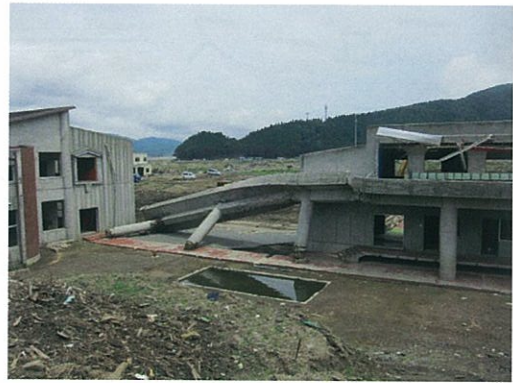
写真-8 津波で倒壊した渡り廊下

東北地方の沿岸部では、津波による甚大な被害が見られた。三陸沿岸部では、津波の高さが10m以上に到達し、写真-7のように建物が水没した。多くの建物では、建具や天井仕上げ材などが流出したものの、構造躯体にはひび割れなどの損傷はほとんど生じていなかった。しかしながら、水勢が強かったと思われる地域では、片持ち柱が、なぎ倒され柱脚部が破壊した事例(写真-8)や、1階の床スラブが、梁から引きはがされるように上に持ち上げられて破壊した事例(写真-9)、杭基礎ごと建物全体が転倒した事例(写真-10)などが見られた。

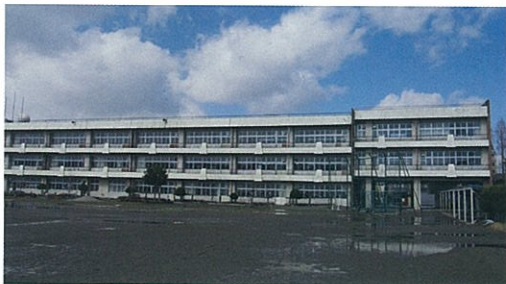
地盤変状や液状化現象などにより基礎構造に被害が生じた建物も多く見られた。写真-6は、地盤で液状化現象が生じ校舎（写真の左側の建物）が60～70cmも沈下

写真-6 杭基礎に損傷が生じて沈下傾斜した学校校舎

して大きく傾斜した被害事例である。

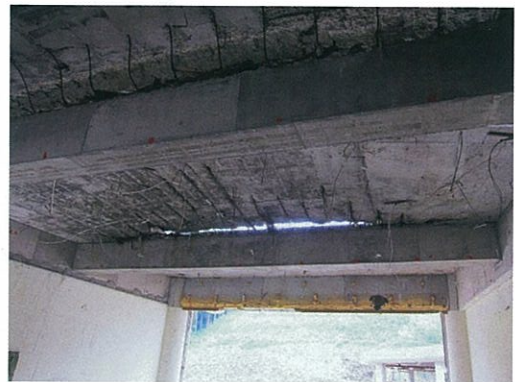
写真-9 津波で上方に湾曲し破壊した床スラブ

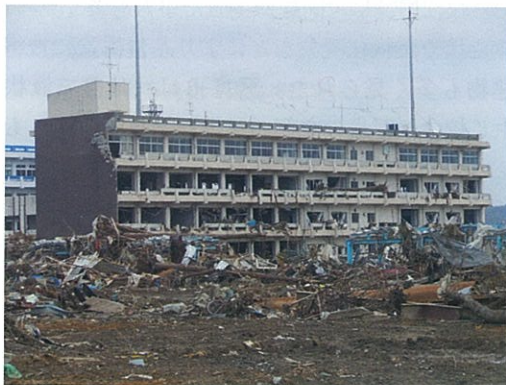
写真-7 3階まで津波で水没した校舎

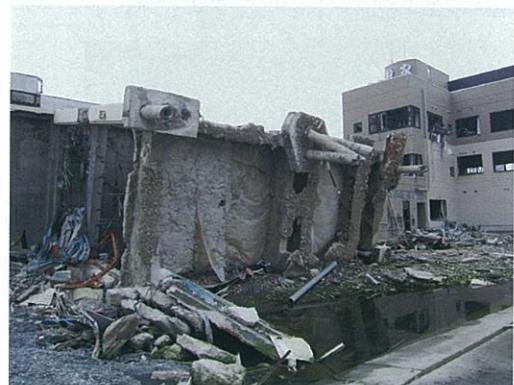
写真-10 津波で転倒した杭基礎のRC造建物
