建築防災

2013.6

2011年東北地方太平洋沖地震によるRC造建物の被害

まえだまさき
前田 匡樹

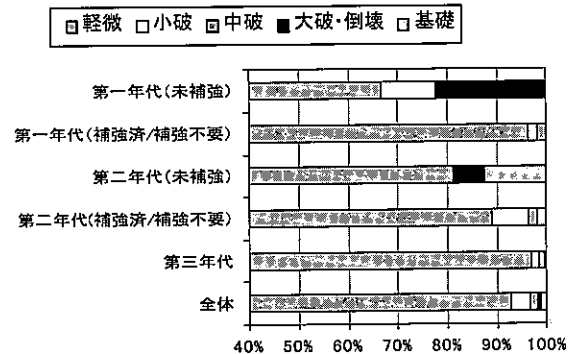
図1 RC造学校校舎の建設年代別被害率 (宮城県の5市町、2011年東日本大震災)

- ・「大破」は、第一年代、第二年代で未補強の建物に集中している。
- ・第一年代、第二年代の建物でも、耐震補強済み、あるいは、診断で補強不要と判定された建物の被害率は、未補強のものと比較して大幅に少ない。
- ・補強済み、補強不要の建物では、「中破」の割合が数%程度で、第三年代（1982年以降）と同程度である。

したがって、耐震診断・耐震補強は、1981年以前の既存建物に対して、1982年以降の建物と同等の耐震性を確保し、この地震による建物被害の低減に大きく貢献したと言える。

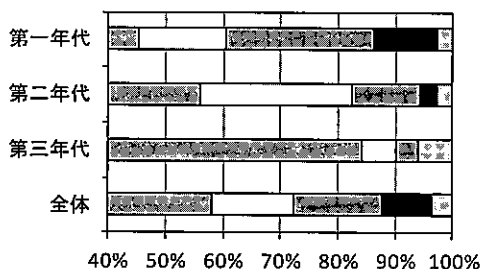
図1と図2を比較すると、各地震の年代別被災度を比較すると、兵庫県南部地震では1981年以前建設の建物の被災度が大きい。東北地方太平洋沖地震でも同様に第一、二年代の被害が比較的甚大である。第三年代で、中破・小破の被害率は、兵庫県南部地震で10%程度であるのに対して、東北地方太平洋沖地震では%程度であり、地震動が小さかったと考えられる。1981年以前の建物では、特に未補強の建物の被害率が最も高い。耐震補強不要と判定された建物や、耐震補強済の建物は未補強より被害率が低く大破した建物はなかったが、小破・中破は10%弱程度で、新耐震の建物より高い傾向が見られた。

図2 RC造学校校舎の建設年代別被害率
(神戸市東灘区・灘区、1995年兵庫県南部地震)

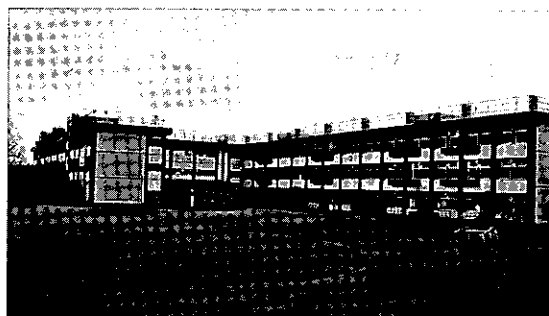
写真1は、仙台市のTH小学校校舎である。RC造3階建の校舎で、Exp. Jにより、東校舎(1973年建設)と西校舎(1974年建設)に区画されている。いずれも耐震診断が行われ、東校舎は $I_s = 0.5$ 程度(強度指標 $C = 0.5$ 、靱性指標 $F = 1$ 程度)で補強が必要、西校舎は $I_s = 0.8$ 程度($C = 0.4$ 、 $F = 2$ 程度)で補強不要と判定された。その結果、比較的強度の高い東校舎に対しては、RC造壁と鉄骨ブレースの増設による耐震改修が行われ実施され、深刻な被害は見られなかった。一方、耐震改修が不要と診断された西校舎では、写真2のように、廊下の北側の構面の短柱がせん断破壊し(被災度は中破)、地震後に継続使用することができなかった。これらの短柱は、耐震診断では“第2種構造要素”には該当しな

写真1 TH小学校校舎の全景

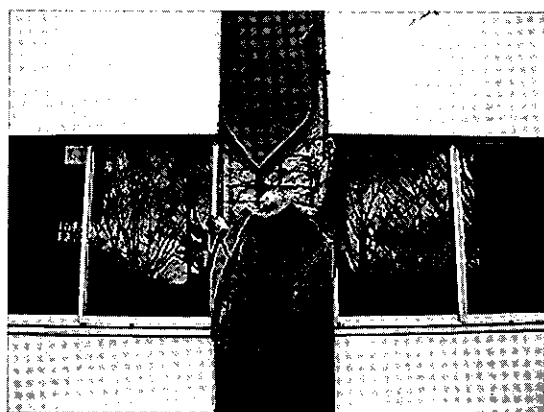
いとして I_s 値の集計で無視されたもので、実際、これらがせん断破壊しても建物は倒壊していないことから、診断の結果通りともいえるが、被災後の建物の継続使用の観点からは問題となった例である。

写真2 西校舎1階の短柱のせん断破壊

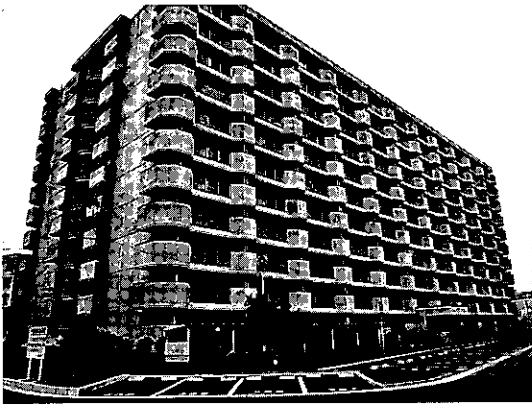
写真3は、仙台市のS集合住宅である。SRC造11階建で、耐震診断の結果、補強不要と診断された建物である。柱・梁などの構造躯体には、曲げひび割れ以外に大きな損傷がないが、バルコニー側構面の方立て壁に下層階から高層階までせん断ひび割れが発生し、せん断破壊した壁も多数みられた(写真4)。また、廊下側の構面でも、図3及び写真5に示すように入出口ドアや窓周りの非構造RC壁が多くの階でせん断破壊した。

写真3 S集合住宅の全景

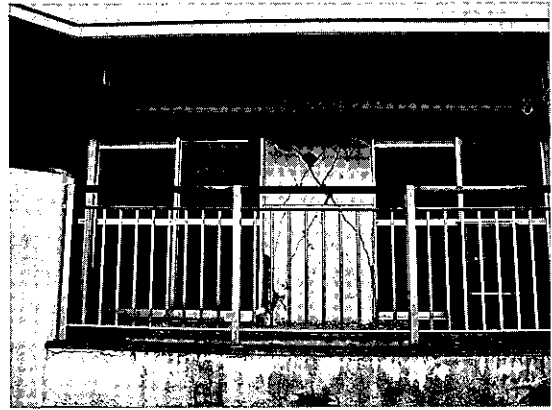
写真4 外側構面の2次壁のせん断破壊

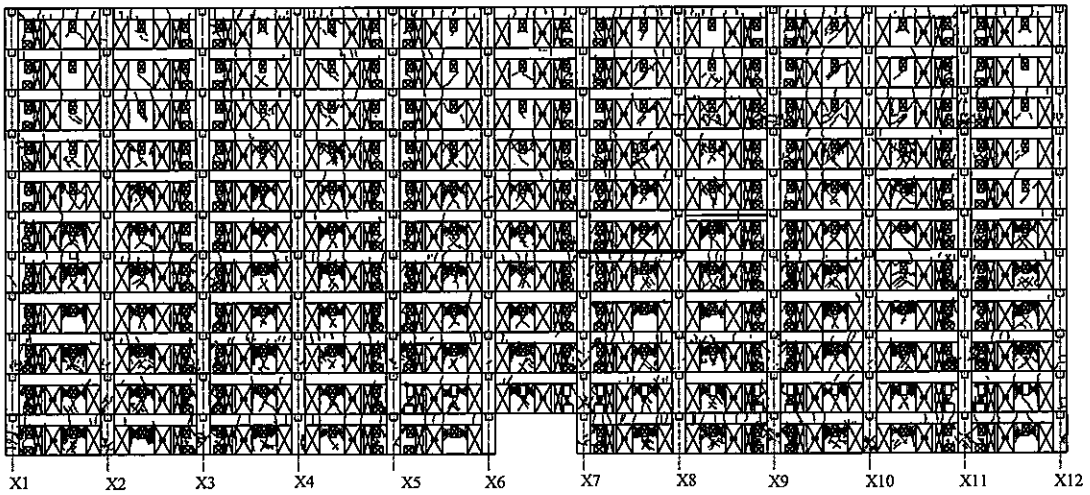
図3 S集合住宅の廊下側構面の2次壁のひび割れ状況

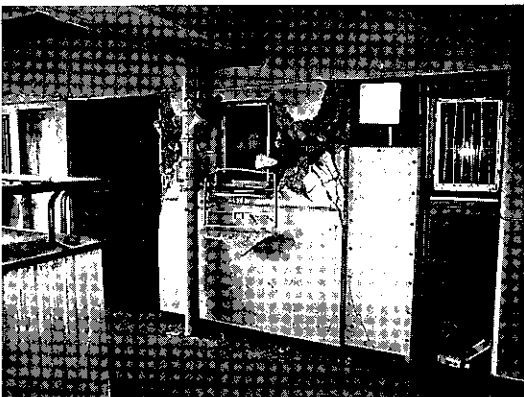
写真5 廊下側構面の2次壁の損傷状況

柱・梁などの構造架構の損傷は軽微であることから、被災度としては小破程度に分類されると思われるが、写真5や写真6のように2次壁の損傷が著しいため、居住者の不安が大きく、この建物は地震後に居住者が退去し解体撤去されることとなった。

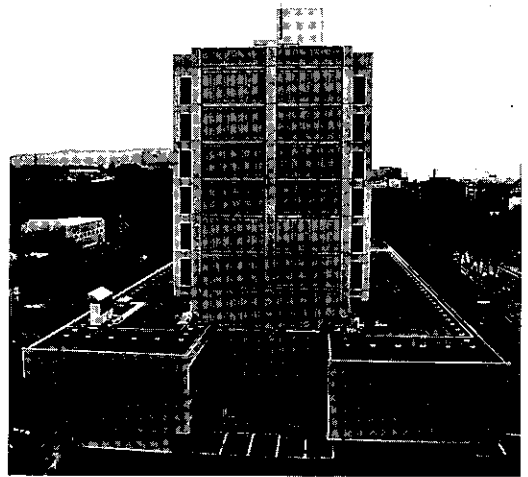
写真7は、東北大学（仙台市青葉区）の工学部人間・環境系研究棟の全景である。SRC造9階建て、2階建ての低層部分の上に9階まで高層棟がある。

1978年の宮城県沖地震で妻壁のRC耐震壁や梁などのせん断ひび割れなどの被害を受け²⁾、その後、補修して継続使用されていた。その後、2001年に耐震改修が行われ、主に桁行き方向には鉄骨ブレース補強、張間方向には妻構面のRC造壁の新設（既存壁を撤去してコンクリートは打ち直し）が行われた。

写真7 東北大学人間環境系研究棟の全景

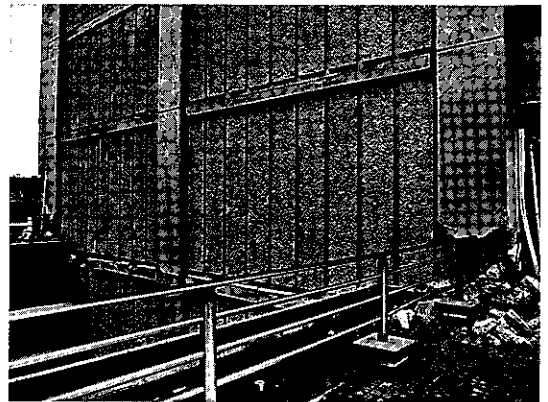
この地震では、高層棟脚部にあたる3階の妻壁の脚部にひび割れが生じ（写真8）、側柱（平面4隅の柱）が激しく圧縮破壊（写真9）して大破した。

写真8 妻壁3階脚部の損傷状況

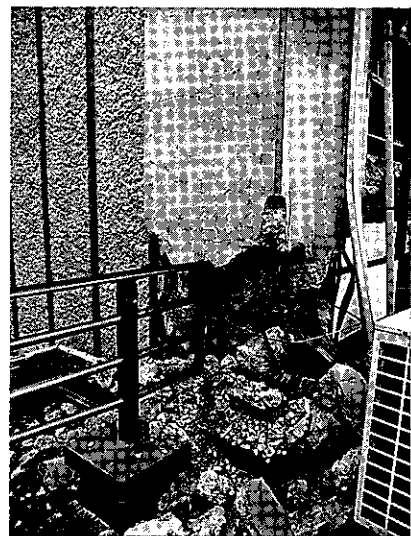
写真9 破壊した柱の損傷部分

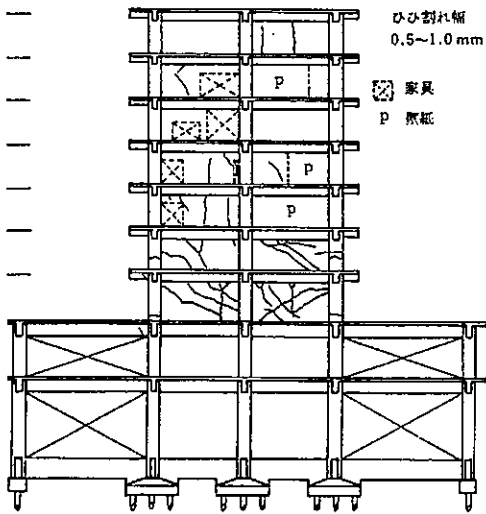
図4に1978年宮城県沖地震での、図5に2011年の地震での妻壁のひび割れ状況を示す。1978年宮城県沖地震では、妻壁に典型的なせん断ひび割れが発生したのに対して、2011年は3階部分の壁板のひび割れは減少した代わりに、写真10のように3階床レベルの壁脚に損傷が集中していることが分かる³⁾。上述のように妻壁は、既存壁を撤去して交換した耐震補強壁であるが、既存の壁の鉄筋を300mmほど残して切断するとともに、あと施工アンカー（D13@150ダブル）を梁に打設して、新しい壁筋（D13@150ダブル）を配筋して、コンクリートを打設している。図6に示すように、あと施工アンカーの径はD13と細く、SRC梁への埋め込み長さが110mm（8dを確保したと思われる）である。張間方向の耐震補強設計では、妻壁をF=3.5の曲げ壁として補強設計がなされていたが、写真11のようにアンカーの引き抜きが生じて、診断で期待したほどの靱性が発揮されなかったことが大破した原因の一つと思われる³⁾。

図4 1978年宮城県沖地震での妻壁の損傷状況²⁾

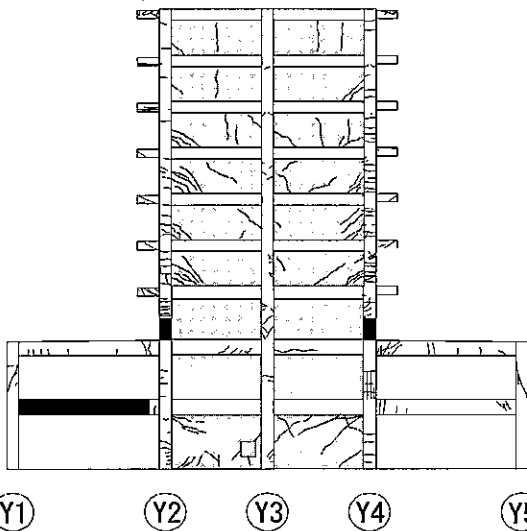
図5 2011年東日本大震災での妻壁の損傷状況³⁾

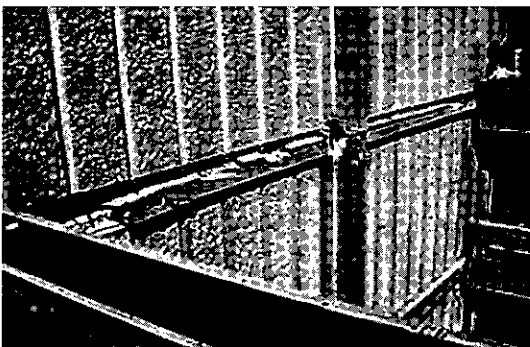
写真10 耐震補強したRC壁の脚部の損傷状況

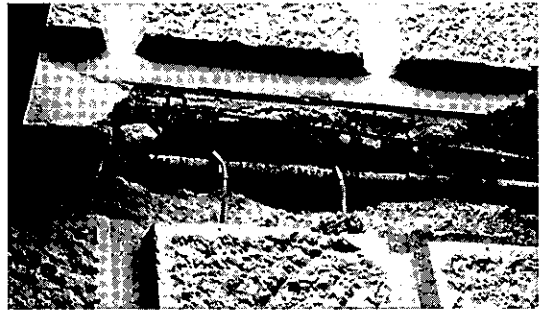
写真11 上の写真の耐震補強壁の接合部のアップ

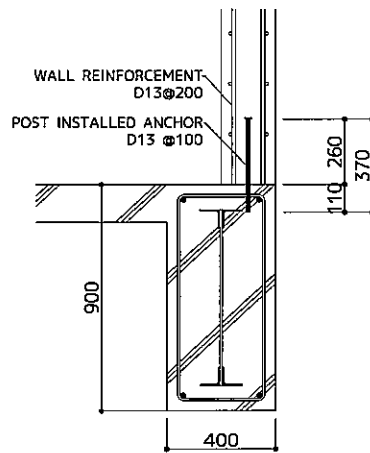
図6 耐震補強壁と梁の接合部のイメージ

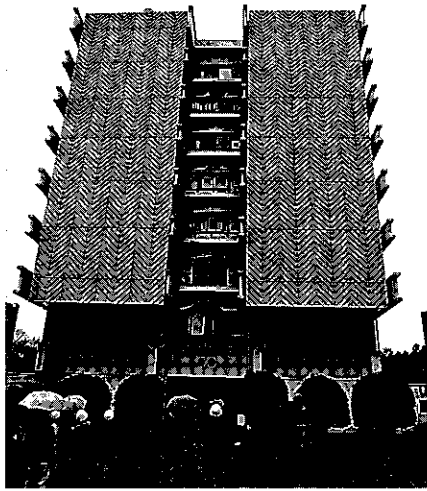
被災し、その後（2000年ごろ）、桁行き方向にRC壁増設により耐震改修されている。中廊下式の平面で張間方向は2枚の耐震壁が梁で接続されている。

写真 12 東北大学電子情報系研究棟の全景

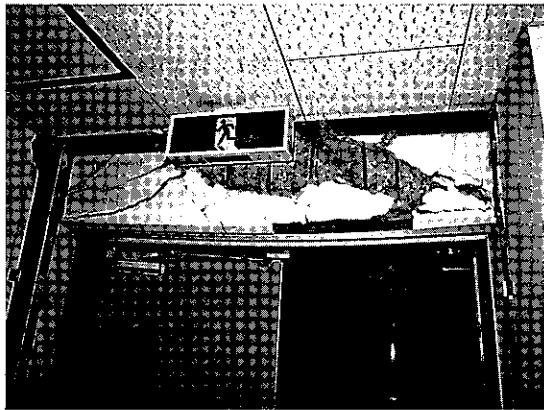
写真13及び写真14に示すように、多くの階で耐震壁をつなぐ梁がせん断破壊したほか、階段室のRC造壁に大きなせん断ひび割れが生じた。EVの機械室のペントハウスの壁と柱が激しく破壊し崩壊直前となる深刻な被害を受けた（写真15）。

この建物の耐震診断は、梁を剛強と仮定した2次診断に基づいて実施されており、ここで示した建物の梁に大きな損傷が生じる被害状況や崩壊形と一致していない。このことが、耐震改修されたにもかかわらず大きな被害が生じた原因の一つと考えられる⁴⁾。より詳細な破壊モードや被害原因の検討が文献⁵⁾でなされているので、参照されたい。

写真 14 境界梁のせん断破壊

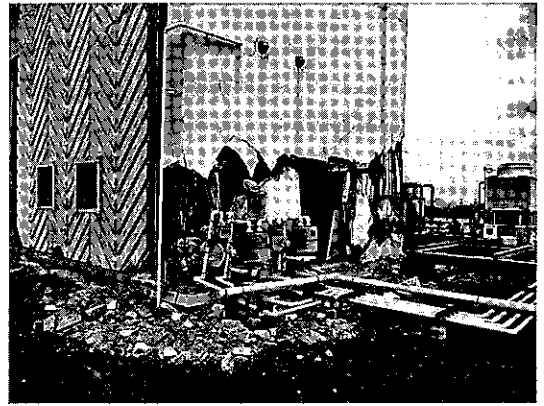
写真 15 壁が完全に崩壊したペントハウス

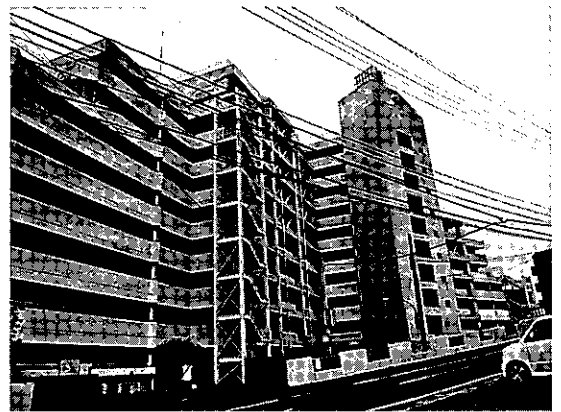
写真16に示す仙台市のT集合住宅は、10階建建物で建物の北側構面の外側にRC造の架構を増設す

写真 16 S集合住宅の全景

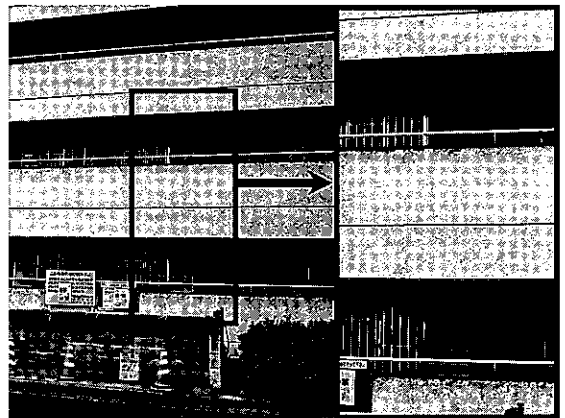
るとともに、上層階に制振式のブレースを増設して耐震改修している。柱・梁などの構造躯体には大きな損傷は生じなかったが、一部の RC 造非構造壁には写真 17 に示すようにせん断ひび割れが発生した。

写真 17 2次壁のせん断ひび割れ

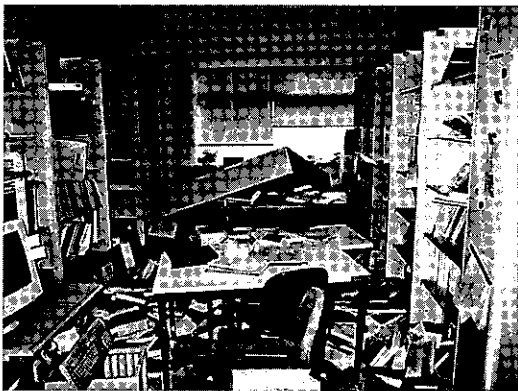
写真18及び写真19は、筆者の研究室の状況である。研究室は築2005年に建設された新しい建物で制振構造であるが、揺れはかなり大きく、本棚など

写真18 筆者の研究室の地震後の様子
(倒れた本棚の下に筆者の椅子がある)

の家具の転倒は激しく、怪我人が出ても不思議ではない状況であった。このような家具や、什器、設備機器、仕上げ材などの被害も、建物の継続使用や復旧に大きく影響する要素である。これらの非構造部材の耐震安全性についても、構造技術者が積極的に関わってことも今後重要であると思われる。

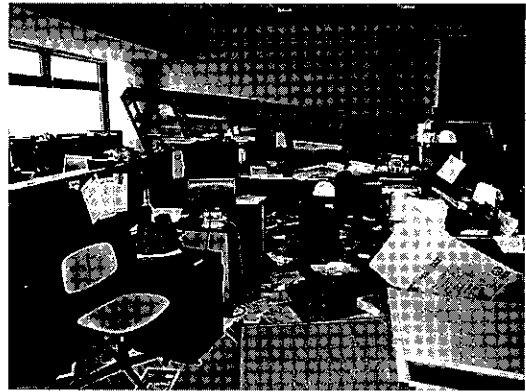
写真19 筆者の研究室の地震後の様子(大学院生室)
