2008年5月12日 中国四川大地震 復旧技術支援連絡会議 第2次復旧技術支援 建築チームの訪中報告

中埜良昭*・前田匡樹**・迫田丈志**・坂下雅信***

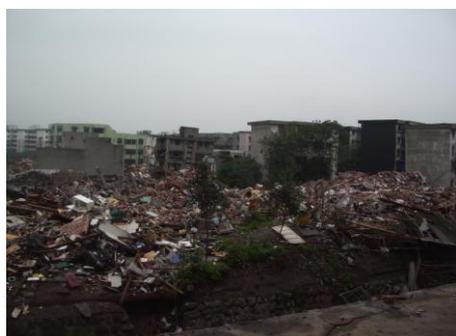
成都市の北約80kmに位置する綿竹市③では醸造業が盛んであり、醸造施設の倒壊現場も調査した。また綿竹市街の北約10kmに位置する漢旺②では、工場や集合住宅に生じた壊滅的な被害(写真1)を調査した。成都市の北西50kmに位置する都江堰市⑤(写真2)では、今回の被災調査でも確認されたように、倒壊・大破から小破まで多くの建物被害が報告されている。

写真1 集合住宅が多数倒壊した街区(漢旺)

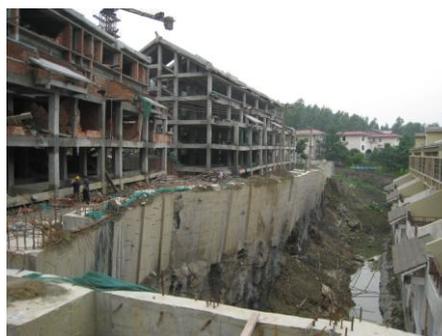
写真2 傾斜地に建設中の集合住宅群(都江堰)

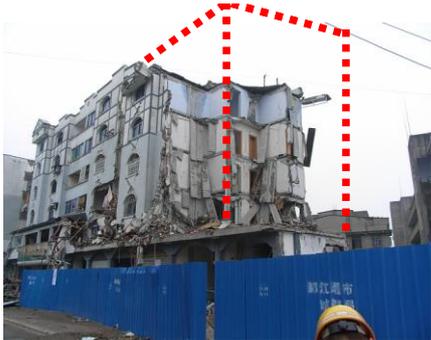
レンガ壁とPCa床版、RC臥梁からなる組積造では、建物の部分崩壊や倒壊という大きな被害が生じた。写真3に組積造の典型的な被害例である都江堰市の6階建て組積造建物を示す。1階の店舗はRC造フレーム構造、2階から6階の集合住宅部は組積造となっており、鉛直部材はRC造柱のないレンガ壁である。レンガ壁の上にはRC臥梁が配され、床にPCa中空スラブが用いられている。1階RC造部分は倒壊を免れたが、2階から上部の両妻側スパンの組積造は部分崩壊している。写真4のようにレンガ壁の崩壊によりRC臥梁の破壊やその上に敷き並べられたPCa中空スラブが崩落した被害が多く見られた。

写真3 建物両妻側スパンの部分崩壊

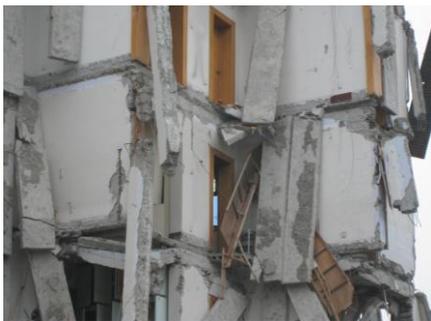
写真4 RC臥梁とPCa中空床スラブの崩落

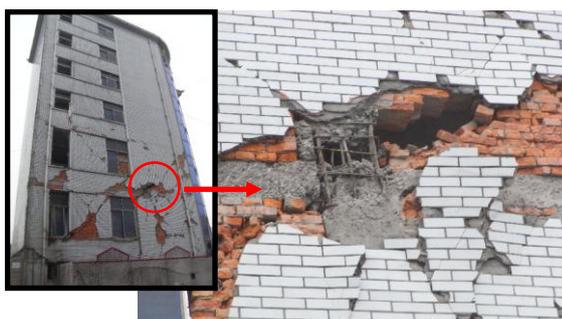
RC 造の間柱がレンガ壁施工後にレンガを型枠として施工される事例も見られた。今回の調査では、レンガ壁のせん断ひび割れや崩壊も多く見られた。写真5に綿竹市漢旺の7階建て商業ビルの被害状況を示す。妻面のレンガ壁にせん断破壊が生じ、仕上げ材の剥落が見られる。また、レンガ壁のせん断破壊により、壁に内蔵された RC 造間柱の柱脚部でも、せん断破壊が生じた。

写真5 レンガ壁とRC間柱のせん断破壊

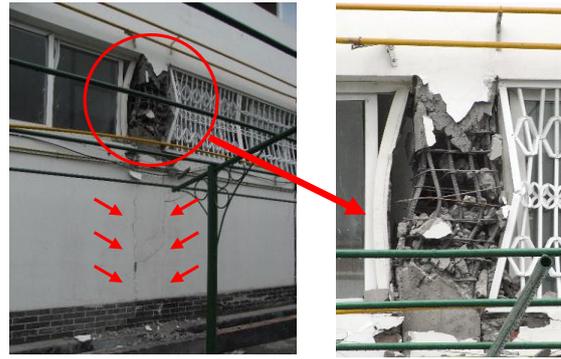
RC 造フレーム構造の建物に多く用いられるレンガ造腰壁により短柱化した柱のせん断破壊が見られた。写真6は都江堰市の3階建て建物1階で見られた短柱の典型的なせん断破壊の例である。短柱の下部では、レンガ造腰壁と柱の境に縦ひび割れが確認できる。

写真6 レンガ造腰壁による短柱せん断破壊

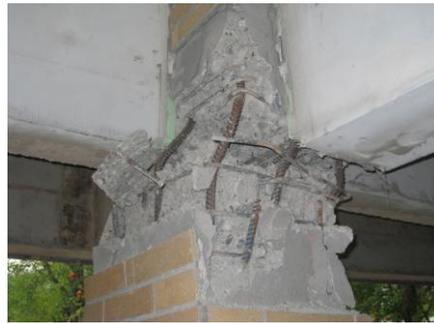
RC 造建物で大破、倒壊した建物の多くに柱頭・柱脚の曲げ圧壊が見られた。写真7および写真8に1階で層降伏した都江堰市の6階建て集合住宅の柱頭および柱脚の曲げ圧壊を示す。柱のせん断補強筋の折り曲げ部がコアから抜け出し、コアコンクリートの崩壊、主筋の座屈が見られる。一部に主筋の破断も確認できる。技術支援セミナー(5章)では、この建物を例題として復旧案の提示を行っている。

写真7 1階側柱柱頭の曲げ圧壊

1階のほぼ全ての柱の柱頭・柱脚が曲げ降伏し、コンクリートの圧壊や主筋の座屈・破断が生じた(写真7および8)。2階から6階については、外観調査の結果、主架構およびレンガ壁に目立った損傷は見られなかった。一方、1階桁行き方向に残留変形角約 1/10 が生じる層降伏型の崩壊メカニズムが形成されている(写真11)。

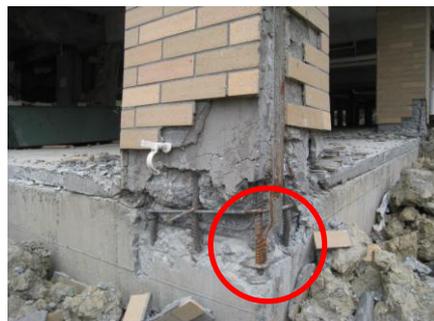
写真8 1階隅柱脚部主筋の破断

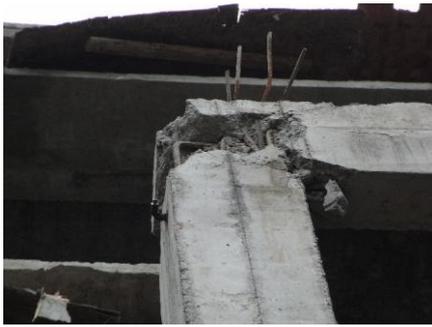
柱頭破壊や柱のせん断破壊に比べると事例は少ないが、今回の被害調査では、写真9に示すような建設中のRC造フレーム構造の建物において、柱梁接合部のせん断ひび割れやせん断破壊が見られた。

写真9 柱梁接合部のせん断破壊

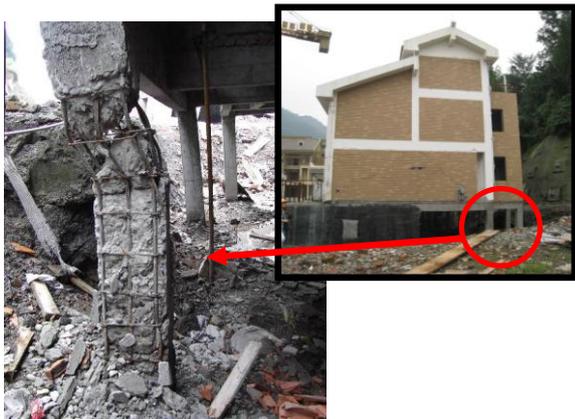
都江堰市の山間部の建設現場では、地盤変状に伴う不同沈下や地盤の強制変位に伴う建物の損傷が見られた。写真10に地盤の強制変位による柱の破壊を示す。建物の背後にある裏山斜面中腹にはアースアンカーが施工されているが、斜面下部の地盤が一部崩落し移動したために、連結梁の無い独立基礎上に建つ柱の柱脚が右側に強制変形を受け破壊した。

写真10 地盤変状による柱の損傷

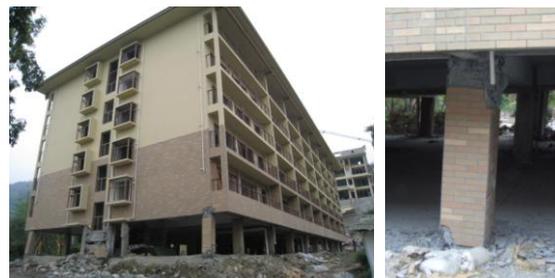
写真11 例題建物全景と1階柱の残留変形

被害状況から各柱の損傷度はVに該当し、その割合が1階柱全体の10%を超える為、応急危険度判定は[危険]と判定した。余震などに対する倒壊防止のため軸力支持などの応急措置とともに、2次災害防止のため立ち入り禁止措置が必要である。

上部構造は、1階の全ての柱が損傷度Vであるため、残存耐震性能率 $R=0$ となり、[大破] ($R<60$) と判定した。応急復旧の可否は[応急措置・応急

復旧]に該当し、耐震診断に基づいて恒久復旧を行うまで建物は使用禁止となる。応急措置としては、余震などによる損傷の進行や倒壊防止のための鋼材による軸力支持やブレース・RC壁増設による水平抵抗力の確保などが考えられる。

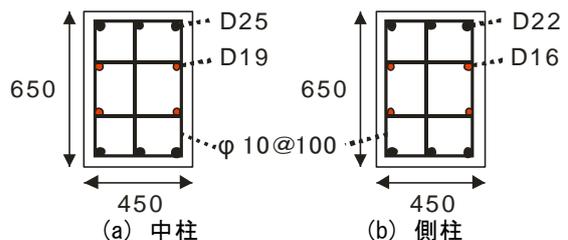
図3 柱リスト (単位:mm)

図3に示す2種類の柱(中柱・側柱)の強度指標 C 、靱性指標 F の算定結果と、第2次診断による1階の構造耐震指標 I_s および $C_{TU} \cdot S_D$ の算定結果を表3に示す。いずれの柱もせん断破壊よりも曲げ降伏が先行する。部材の内法高さ ($h_0=2200\text{mm}$) に対して、せい ($D=450\text{mm}$) が比較的小さく、図3に示すようにせん断補強筋に中子筋も用いられていることから、靱性指標 $F=2.60$ および 2.99 と塑性変形能力の高い曲げ柱と評価された。また、強度(保有水平耐力)は $C_{TU} \cdot S_D = 0.26$ と日本の耐震診断基準で要求される0.3を若干下回るが、塑性変形能力に富む建物であり(実破壊モードとも対応)、日本において既存RC造建物の耐震判定の目安とされる $I_s=0.6$ 程度の性能を被災前は有していたと考えられる。
