2003年12月26日イラン Bam 地震による建築物の被害調査報告

1. 地震の概要と調査方法

5 個別建物の被害状況

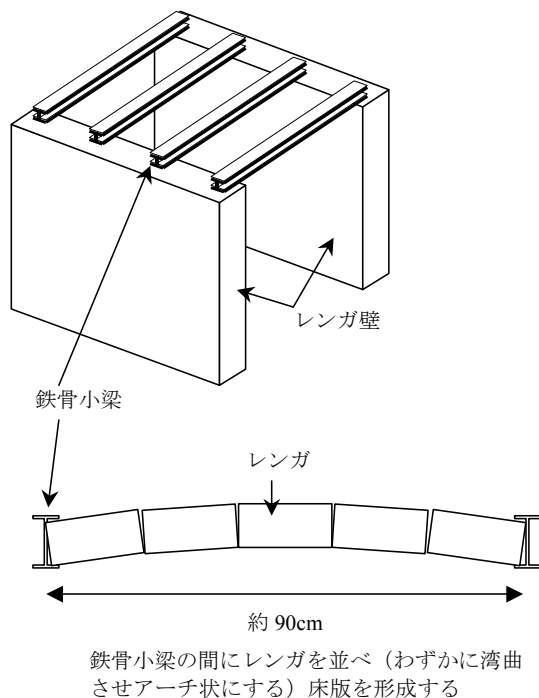
図 1 組積造建物に典型的な床の構造

調査地域である Bam は、人口 10 万人程度の地方の都市で、建築物のほとんどは4階建以下の比較的小規模なものであった。建築構造形式は、平屋の住宅に用いられる Adobe と、レンガを用いた組積造が大多数であった。イランを含めアジア地域で多く見られる伝統的な構造である Adobe は、日干しレンガで壁とシリンダー型（写真 1）やドーム型の屋根を形成した構造で、調査地域にも多数存在した。2階建以上の建物では URM や、鉄骨フレームや鉄骨ブレース構造（ただし、壁や床には URM を用いる）が多く見られた。RC系の Confined Masonry や RC フレーム構造は比較的小数であった。これらに共通する床の構造は、図 1 のように 90cm 程度の間隔に渡した小梁の間にアーチ状にレンガを詰める形式が典型的である。鉄骨フレームあるいはブレース構造の場合、小梁が大梁に溶接接合されているが、URM ではレンガ壁の上に小梁を乗せているだけで、床面の面内剛性が確保されておらず、レンガ壁に変形が生じると、床の崩落が容易に生じる構造となっている。

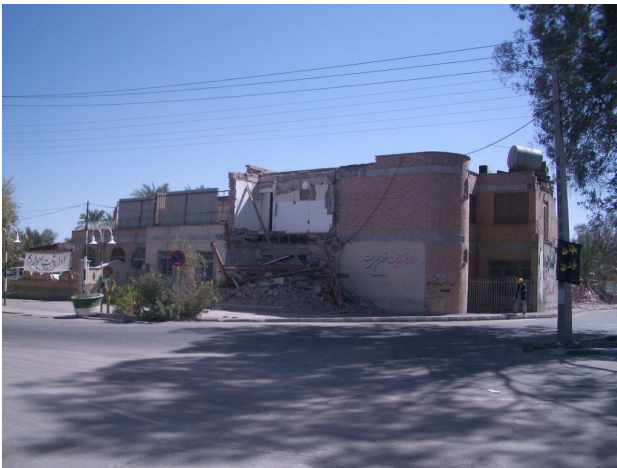
写真2 Governor's Building 北面

BHRCの強震観測点である Governor's Building は2階建ての無補強レンガ造建築である(写真2)。図12の平面図からわかるように、平面的に不整形な形状、部材配置となっている。北西角、南西角部分の計2部屋が倒壊しているため(写真2、3)、EMS98による被災度は大破(Grade 4)である。同図には参考としてBHRCの強震計の設置位置を示したが、強震計は倒壊した2部屋からは離れて設置されていたことがわかる。NS、EW方向別に1階の壁率(=1階の当該方向の壁の断面積の合計/1階の床面積)を算定すると、それぞれ6.4~6.8%、5.8~6.7%(壁率に幅があるのは倒壊部分の壁配置の詳細が不明であるため、外壁部分を全て開口および全て壁と仮定し上下限值を求めた)である。

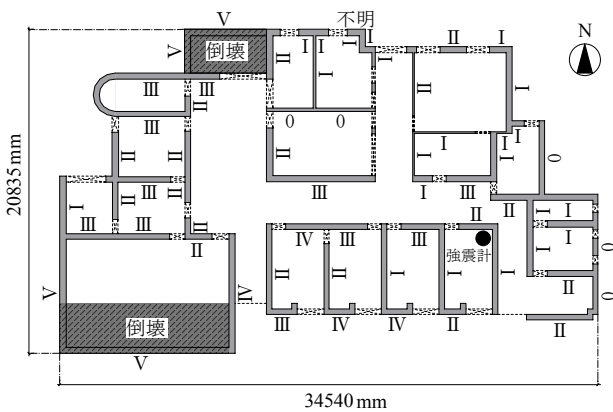
図12 Governor's Building の1階平面図と壁の損傷度

さらに、Governor's Building では1階のすべてのレンガ造壁の損傷度を表2の定義に従って判定するとともに、各壁の最大ひび割れ幅を目視により計測した。損傷度の判定結果は図12に併せて示している。ただし、本論では面内方向の開口または直交壁で仕切られる1区間を1枚の壁と定義し、かつ、壁長さが1m未満のものは考慮していない。図13にはNS、EW方向別の壁損傷度の分布を示す。同図より、壁の損傷度の平均値はNS方向で1.7、EW方向で2.3であり、局所的な倒壊部分を除くと中破(Grade 2)程度の被害と考えられる。また、NS、EW方向の壁率が同程度であるが損傷度はEW方向がより大きいこと、観測された最大加速度はEW方向がNS方向を上回ったことを総合すると、入力の大小が被害程度の大小に影響したと考えることもできる。

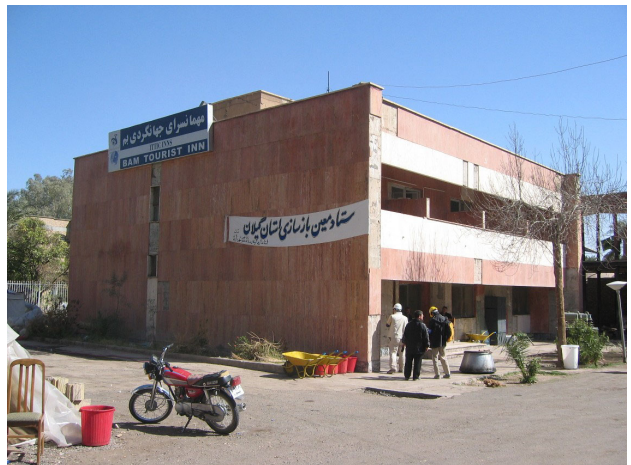
写真4 Bam Tourist Inn 南面および西面

Governor's Building の南側に隣接するホテル兼レストランとして利用されていた (レストランは被災後も営業を継続) Bam Tourist Inn は Governor's Building と同様2階建のレンガ造建物である (写真4)。建物1階の平面図を図14に示す。Governor's Building とは異なりほぼ整形な建物であることがわかる。写真4からも推測されるように建物の被害レベルは比較的小さく EMS98 より小破 (Grade2) と判定されたが、屋上のペントハウスの屋根のみ落下していた (写真5)。1階の壁率はNS方向が9.4%と大きく、EW方向が Governor's Building とほぼ同程度の5.5%である。表2の定義に基づいて各壁の損傷度を評価した結果を図14に、各方向の壁の損傷度の分布 (ただし、損傷度不明の壁を除く) を図15に示す。壁の損傷度の平均値はNS方向が1.3、EW方向が2.3であり、被災度はEW方向がやや大きく、Governor's Building の倒壊しなかった部分よりやや小さな被害程度であった。

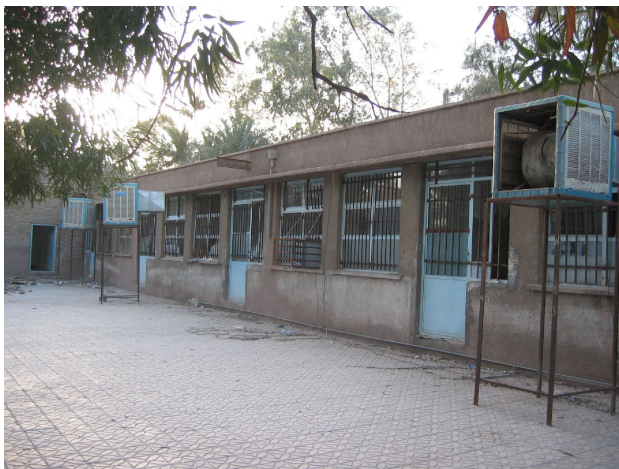
写真 6 平屋建の学校校舎 (大きな被害はなし)

Governor's Building から西へ数百 m に位置する学校で平屋の校舎 2 棟 (写真 6) と 2 階建校舎 (写真 7) が配置されている。平屋の校舎はレンガ造壁にわずかなひび割れがあるが、継続使用が可能な状態で被災度は軽微である。2 階建校舎は、写真 7 に示すように、URM の外壁と鉄骨フレームの中構面から構成されており、東側の構面 (写真の正面の構面) の壁が完全に崩落し、屋上の床が落下した。

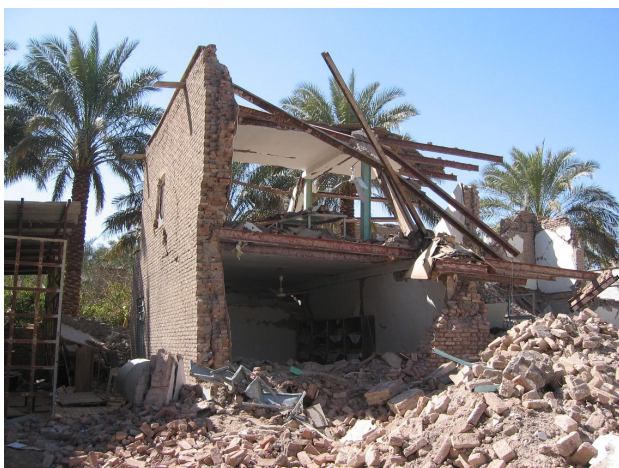
写真 7 倒壊した 2 階建の学校校舎

被害は、建物東側の壁が崩壊して、床の鉄骨小梁が多数落下するきわめて危険な被害状況であった。

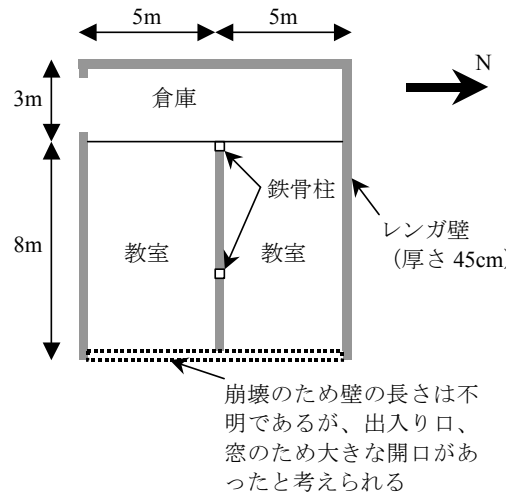
図 17 2 階建学校校舎の倒壊したブロックの平面

写真 7 の 2 階建校舎の平面は図 17 に示す 2 教室を単位とするブロックで、多少形状の異なるブロックが雁行して連続する形状となっている。図 17 に基づいて、1 階の壁率を計算すると NS 方向 4.1%、EW 方向 11.0% と、壁が崩壊した NS 方向の壁率は、前述の 2 棟 (Governor's Building 及び Bam Tourist Inn) よりも低い。ただし、この壁率は崩壊した東面の壁長さを 0 と仮定して求めたものであるが、この部分には、出入口及び窓開口があったため、長い壁は無かったと思われるので概ね妥当な仮定であると思われる。

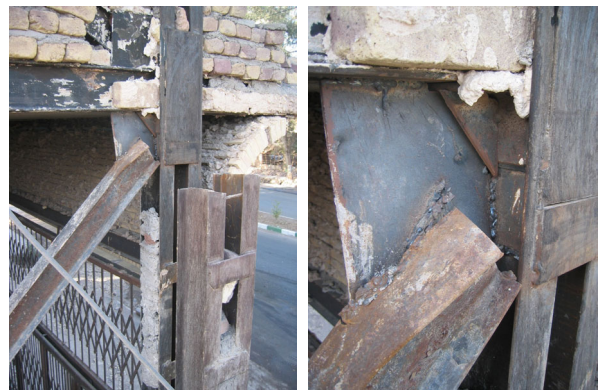
写真9 溶接が破断した ブレース端部

被害は、妻面1階のブレースに端部溶接部の破断（写真9,10）や座屈が生じ、レンガ壁が崩落した。また、2階妻壁のブレースもわずかに座屈し、写真11に示すようにレンガ壁からはらみ出していた。鉄骨フレーム構造であるNS方向では、写真7のように2,3階の外壁が崩落したが、構造躯体である鉄骨柱の大きな損傷は見られなかった。

最も大きな被害を受けた1階EW方向の保有水平耐力を鉄骨ブレースの耐力のみを考慮して略算すると72.6tfとなる。ただし、鋼材の降伏強度 $\sigma_y=2.4\text{tf/cm}^2$ 、ブレースの傾斜角 45° と仮定した。各階床面積 $5.7\text{m}\times 16\text{m}=91.2\text{m}^2$ 、単位床重量 800kgf/m^2 と仮定し、1階のベースシア係数を求めると0.33となり、2章に示した必要ベースシア係数0.19は上回っていると思われる。一方、前述のGovernor's Building、Bam Tourist Innのベースシア係数の略算値($C=0.4$)よりは低いこと、写真9,10に示したように接合部の溶接の品質に問題があること、レンガ壁が後積みで鉄骨架構と一体化されていないこと、などから比較的大きな被害が生じたものと考えられる。
