2008年5月12日 中国四川大地震 復旧技術支援連絡会議 第2次復旧技術支援 建築チームの訪中報告

中埜良昭*・前田匡樹**・迫田丈志**・坂下雅信***

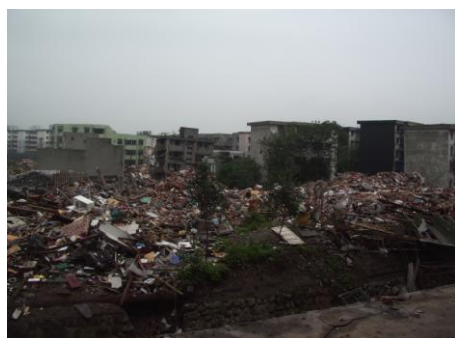
成都市の北約80kmに位置する綿竹市③では醸造業が盛んであり、醸造施設の倒壊現場も調査した。また綿竹市街の北約10kmに位置する漢旺②では、工場や集合住宅に生じた壊滅的な被害（写真1）を調査した。成都市の北西50kmに位置する都江堰市⑤（写真2）では、今回の被災調査でも確認されたように、倒壊・大破から小破まで多くの建物被害が報告されている。

写真1 集合住宅が多数倒壊した街区（漢旺）

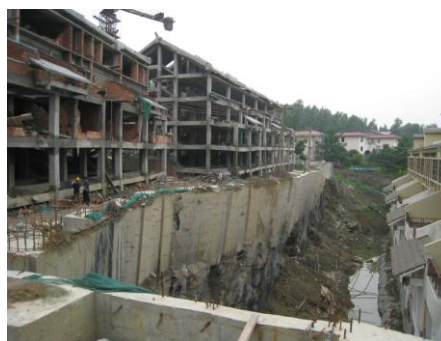
写真2 傾斜地に建設中の集合住宅群（都江堰）

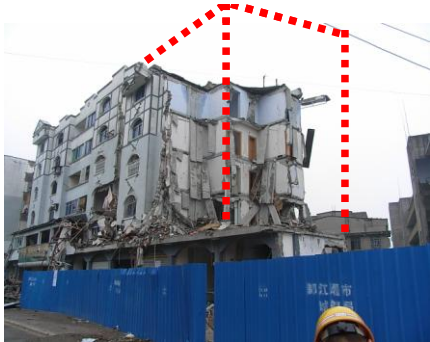
レンガ壁とPCa床版、RC臥梁からなる組積造では、建物の部分崩壊や倒壊という大きな被害が生じた。写真3に組積造の典型的な被害例である都江堰市の6階建て組積造建物を示す。1階の店舗はRC造フレーム構造、2階から6階の集合住宅部は組積造となっており、鉛直部材はRC造柱のないレンガ壁である。レンガ壁の上にはRC臥梁が配され、床にPCa中空スラブが用いられている。1階RC造部分は倒壊を免れたが、2階から上部の両妻側スパンの組積造は部分崩壊している。写真4のようにレンガ壁の崩壊によりRC臥梁の破壊やその上に敷き並べられたPCa中空スラブが崩落した被害が多く見られた。

写真3 建物両妻側スパンの部分崩壊

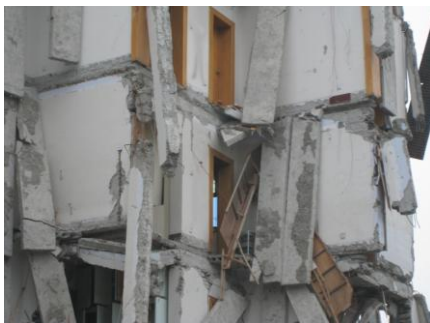
写真4 RC臥梁とPCa中空床スラブの崩落

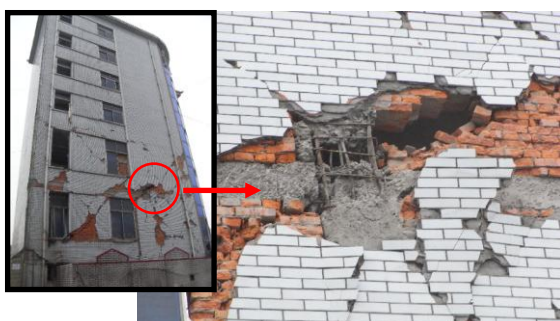
RC 造の間柱がレンガ壁施工後にレンガを型枠として施工される事例も見られた。今回の調査では、レンガ壁のせん断ひび割れや崩壊も多く見られた。写真5に綿竹市漢旺の7階建て商業ビルの被害状況を示す。妻面のレンガ壁にせん断破壊が生じ、仕上げ材の剥落が見られる。また、レンガ壁のせん断破壊により、壁に内蔵された RC 造間柱の柱脚部でも、せん断破壊が生じた。

写真5 レンガ壁とRC間柱のせん断破壊

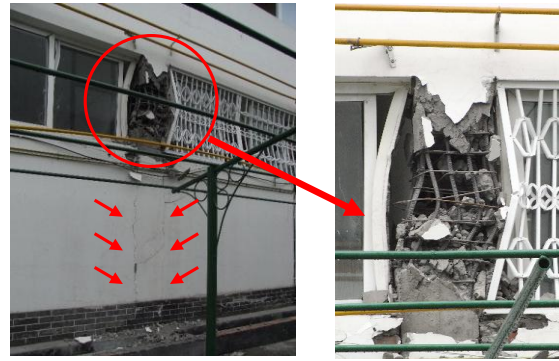
RC 造フレーム構造の建物に多く用いられるレンガ造腰壁により短柱化した柱のせん断破壊が見られた。写真6は都江堰市の3階建て建物1階で見られた短柱の典型的なせん断破壊の例である。短柱の下部では、レンガ造腰壁と柱の境に縦ひび割れが確認できる。

写真6 レンガ造腰壁による短柱せん断破壊

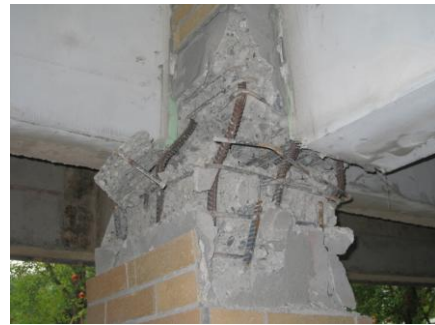
RC 造建物で大破、倒壊した建物の多くに柱頭・柱脚の曲げ圧壊が見られた。写真7および写真8に1階で層降伏した都江堰市の6階建て集合住宅の柱頭および柱脚の曲げ圧壊を示す。柱のせん断補強筋の折り曲げ部がコアから抜け出し、コアコンクリートの崩壊、主筋の座屈が見られる。一部に主筋の破断も確認できる。技術支援セミナー(5章)では、この建物を例題として復旧案の提示を行っている。

写真7 1階側柱柱頭の曲げ圧壊

1階のほぼ全ての柱の柱頭・柱脚が曲げ降伏し、コンクリートの圧壊や主筋の座屈・破断が生じた(写真7および8)。2階から6階については、外観調査の結果、主架構およびレンガ壁に目立った損傷は見られなかった。一方、1階桁行き方向に残留変形角約 1/10 が生じる層降伏型の崩壊メカニズムが形成されている(写真11)。

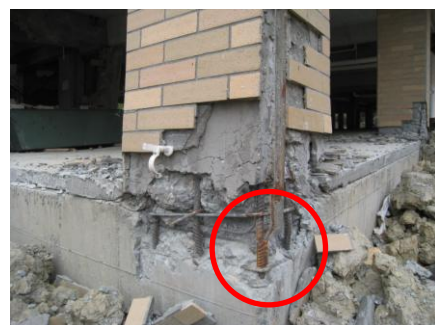
写真8 1階隅柱脚部主筋の破断

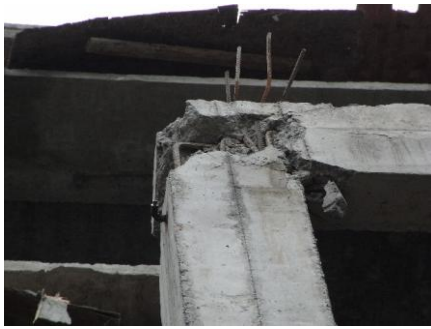
柱頭破壊や柱のせん断破壊に比べると事例は少ないが、今回の被害調査では、写真9に示すような建設中のRC造フレーム構造の建物において、柱梁接合部のせん断ひび割れやせん断破壊が見られた。

写真9 柱梁接合部のせん断破壊

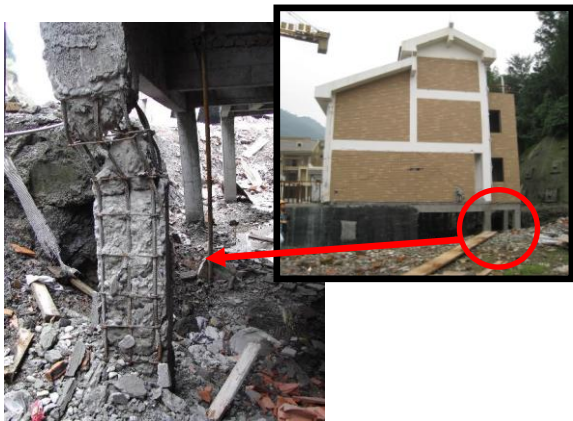
都江堰市の山間部の建設現場では、地盤変状に伴う不同沈下や地盤の強制変位に伴う建物の損傷が見られた。写真10に地盤の強制変位による柱の破壊を示す。建物の背後にある裏山斜面中腹にはアースアンカーが施工されているが、斜面下部の地盤が一部崩落し移動したために、連結梁の無い独立基礎上に建つ柱の柱脚が右側に強制変形を受け破壊した。

写真10 地盤変状による柱の損傷

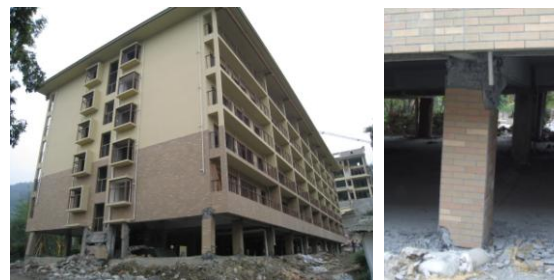
写真11 例題建物全景と1階柱の残留変形

被害状況から各柱の損傷度はVに該当し、その割合が1階柱全体の10%を超える為、応急危険度判定は[危険]と判定した。余震などに対する倒壊防止のため軸力支持などの応急措置とともに、2次災害防止のため立ち入り禁止措置が必要である。

上部構造は、1階の全ての柱が損傷度Vであるため、残存耐震性能率 $R=0$ となり、[大破] ($R<60$) と判定した。応急復旧の可否は[応急措置・応急

復旧]に該当し、耐震診断に基づいて恒久復旧を行うまで建物は使用禁止となる。応急措置としては、余震などによる損傷の進行や倒壊防止のための鋼材による軸力支持やブレース・RC壁増設による水平抵抗力の確保などが考えられる。
