# 安震だより

## 岩手・宮城内陸地震について

東北大学 准教授 前田 匡樹

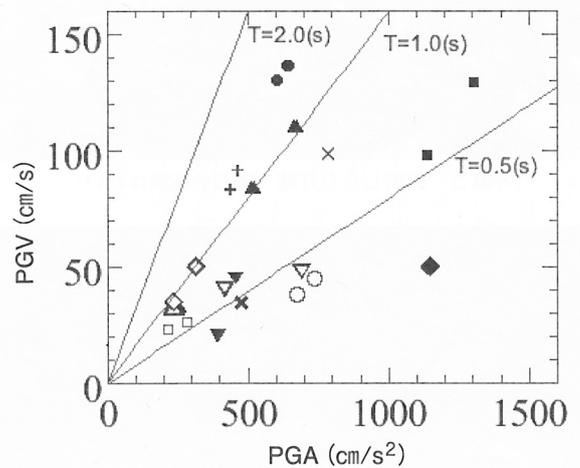
図2 最大加速度(PGA)一最大速度(PGV)

と最大速度(PGV)の関係を図2に示す。なお、図中の三本の実線は等価周期Tを表す。今回の地震動は、兵庫県南部地震や新潟県中越沖地震など近年の被害地震と比較すると、PGA、PGVともに比較的小さいこと、建物に被害を生じさせる周期一〜二秒の成分があまり大きくない地震動であり、建物被害への影響は比較的小さいと思われる。震度6強を観測した自治体震度計の加速度波形は公開されていないが、今回の地震で震度の割に比較的地震動が少なかったのは、地震動は短周期が卓越するものであったことが幸いしたと考えられる。

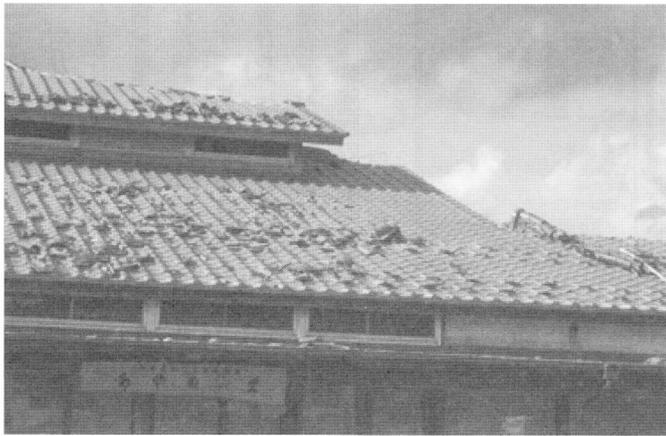
店舗（あやめの里）の屋根瓦のずれや落下（写真1）、住宅のブロック塀の傾斜が一か所見られた（写真2）が、住宅の倒壊など大きな被害はなかった。

写真1 木造店舗の屋根瓦の被害

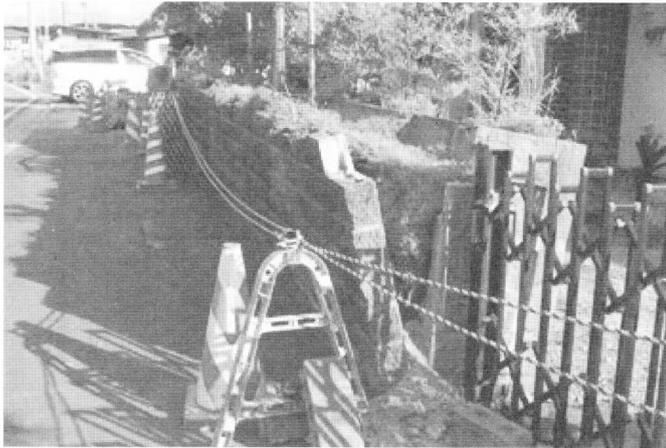
写真2 傾斜したブロック塀

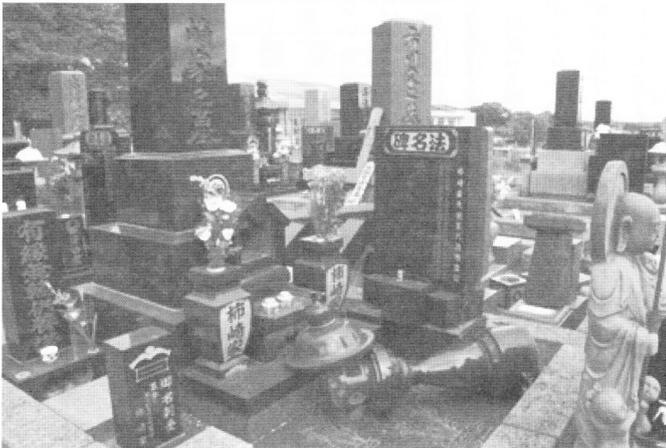
被害はないが、平屋建て渡り廊下の校舎とのエキスパンション・ジョイントに衝突による損傷が生じた。小学校裏の傾斜地にある墓地で、石灯笼が転倒していたが（写真3）、墓石の転倒はなかった。

写真3 転倒した石灯笼（墓石の転倒はない）

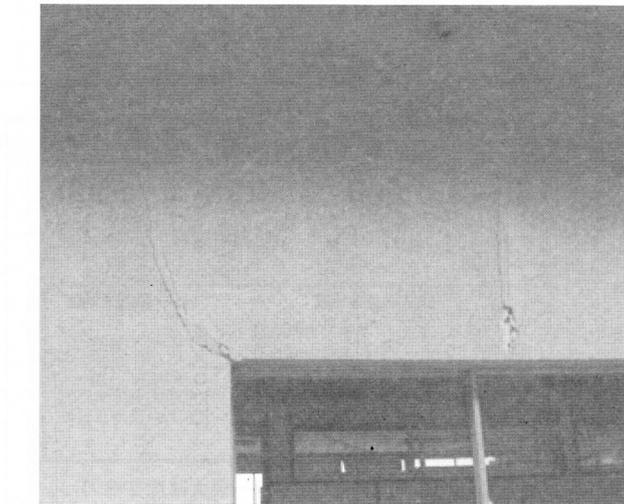
築館中学校の校舎壁に一部ひび割れが生じたが（写真4）、全体として被害は軽微である。屋内運動場では外壁窓枠が変形し、窓枠下の仕上モルタルの一部が落下していた。

写真4 築館中学校校舎の壁のひび割れ

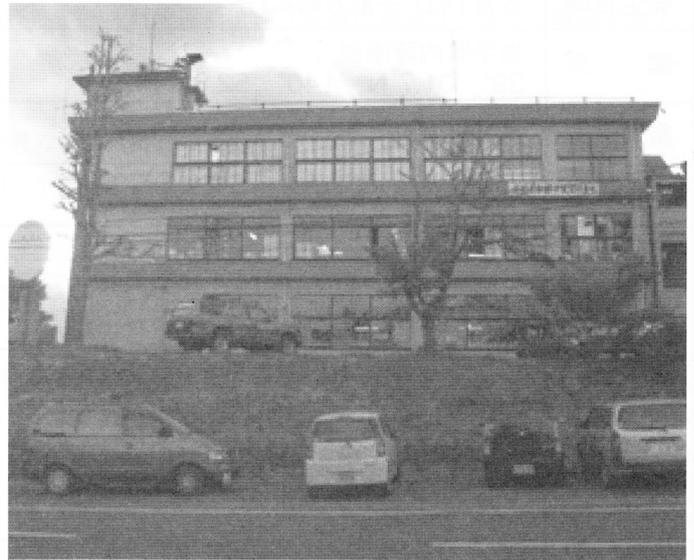
奥州市衣川総合支所内に震度計が設置されている。岩手県内で唯一震度6強が観測された地点である。敷地は、写真5のように周囲の集落より四〇m程高い崖地の先端にあり、地形の影響

で崖下より大きな震度が観測された可能性も高いと思われる。

総合支所建物の崖側構面の壁にひび割れが発生したが、崖下の集落では、屋根瓦のずれは見られたが、大きな被害はなかった。

写真5 奥州市衣川総合支所

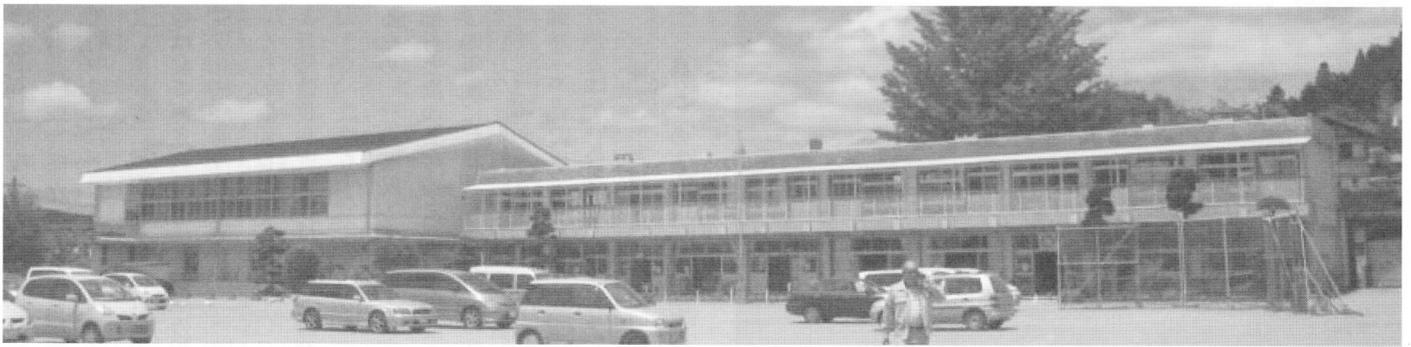
写真6 上野目小学校 屋内運動場（左）と普通教室棟（右）

この普通教室棟は、岩手・宮城内陸地震により唯一【大破】の被害を受けた学校校舎である。写真6に普通教室棟の全景を示す。一階では、柱二十二本のうち半数近くに大きな斜めひび割れ（せん断ひび割れ、写真7）が生じ、

東方向に二〇mm程度の残留変形が生じて建物全体が少し傾斜した状態であった（傾斜の角度は1/100程度で、注意

この建物の柱断面は、四五〇mm×四五〇mmとこの規模の建物としては比較的小さく、また、一九七一年以前の建築基準による設計のため、帯筋と呼ばれる柱を横方向に巻く鉄筋の量が少ない。これより、大きなせん断ひび割れが生じた柱は、せん断耐力、及び、軸力支持能力を失う直前の状態と思われ、余震などで損傷が進行すると、柱がせん断破壊し、軸力が支持できなくなる恐れがあると判断して、地震後は使用禁止となり、補修・補強による復旧が計画されている。

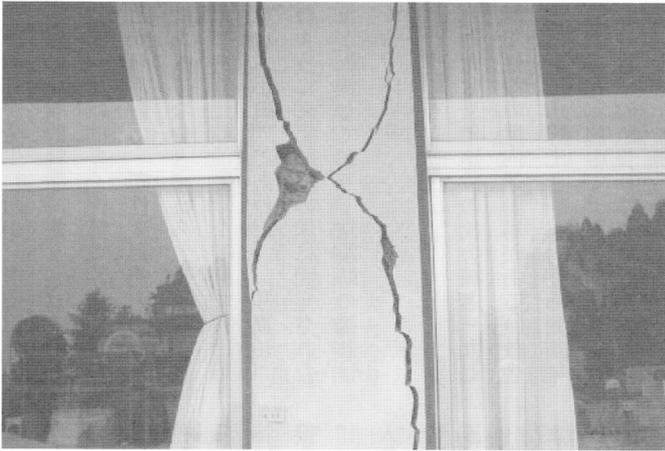
写真7 せん断ひび割れが生じた教室棟の柱

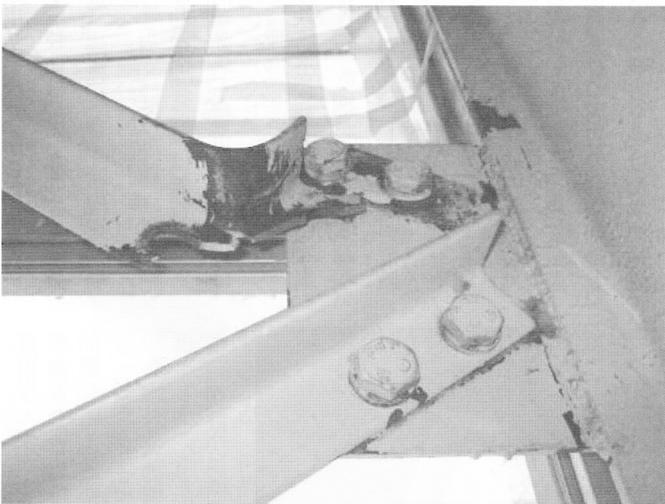
写真8 接合部で破断したブレース

屋内運動場は、桁方向二階のX型ブレース（アングル材）の四構面すべての接合部でアングル材が（写真8）に示すように破断した。このような被害は、鉄骨造体育館でよく見られる典型的な地震被害である。

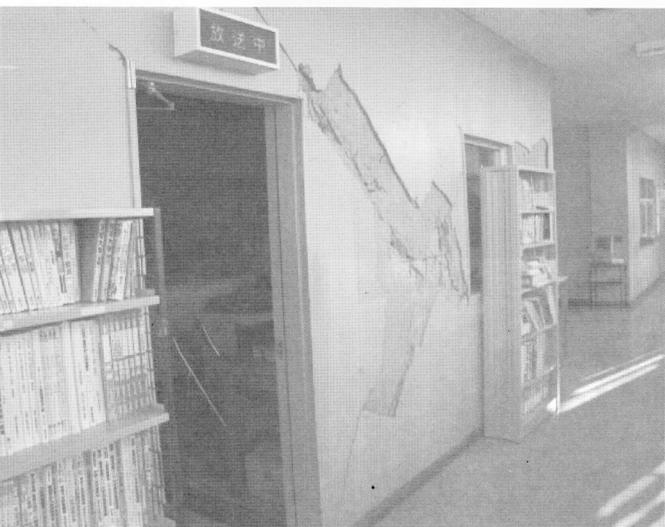
写真9 せん断破壊した壁（岩ヶ崎高校）

三棟の被害程度はほぼ同様で、(写真9)のように一部の壁や柱に

ひび割れが発生したが、構造躯体の損傷は比較的軽微であり、せん断補強筋が比較的多く配筋されていることから、耐力・塑性変形能力の低下はあまりないと考えられる程度の被害であり比較的簡単な補修で復旧可能な【小破】であった。(写真10)のように、実験室の床に固定された机が転倒しており、地震時の揺れはかなり大きかったと思われる。

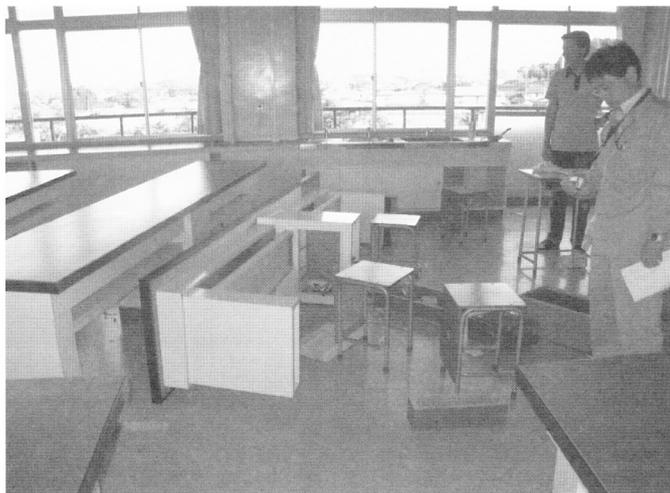
写真10 理科実験室の床固定の机が転倒

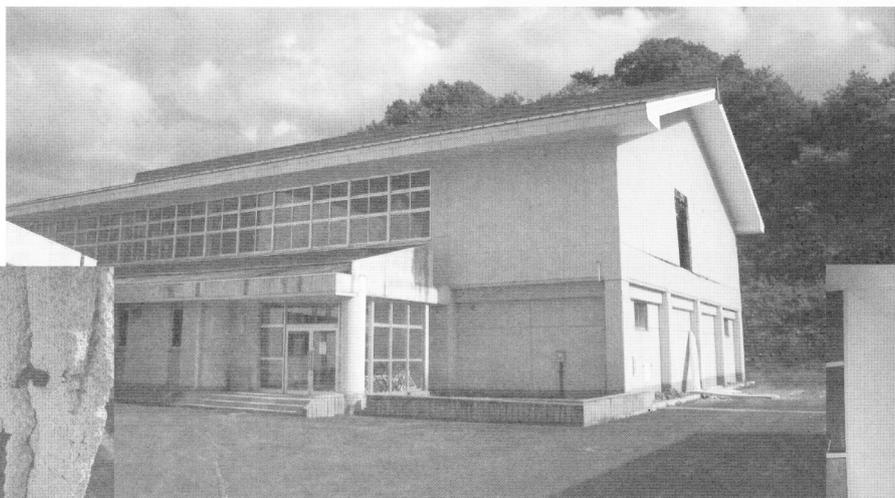
宝来小学校には、一九九二年建設のRC造二階建校舎、屋内運動場校舎棟と幼稚園棟はほぼ無被害である。屋内運動場も構造躯体の被害は特に見られないが、妻壁ALC版の接合部の鉄筋溶接部がはずれ(写真13)、ALC版数枚が落下しており、人的被害を引き起こしかねない危険な被害であった。

写真12 宝来小屋内運動場の全景(妻壁のALC版が脱落し落下)

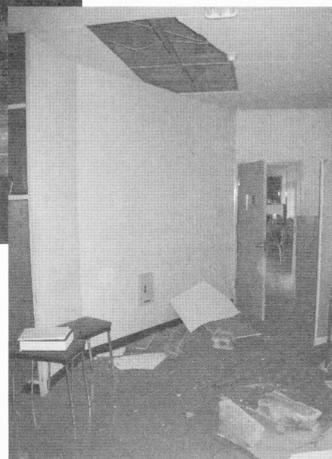
震補強工事中(開口付きRC耐震壁と外付け鉄骨ブレース)であった。一部の梁や壁に軽微なひび割れが生じたが全体として構造骨組の被害は軽微であった。教室間のコンクリートブロック壁の一部で、ブロックの破損・落下が生じた。(写真11)地震発生時に生徒がいれば、人的被害が発生しかねない危険な被害である。

写真11 教室間のブロック壁が破損して落下

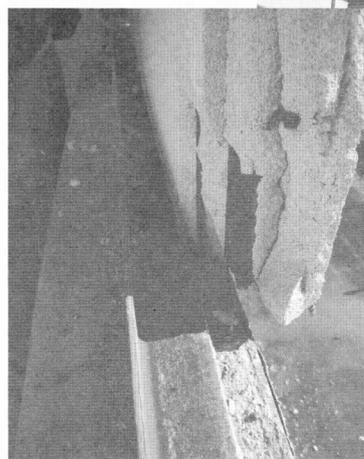
写真13 ALC版接合部(鉄筋溶接部が外れている)
