平成 20 年 6 月 14 日岩手・宮城内陸地震による文教施設の被害調査報告

前田匡樹*・中埜良昭**

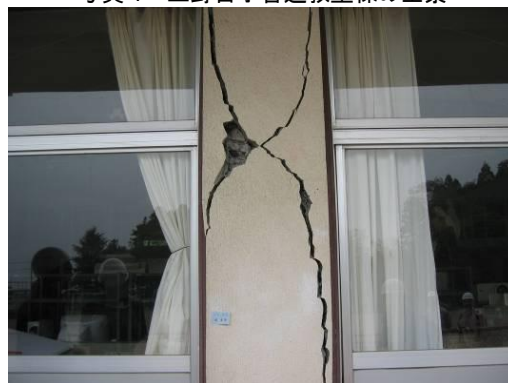
図3に普通教室棟の柱梁伏図を示す。また、図4に柱断面リストを示す。図中には被災度区分判定²⁾による柱の損傷度を示した。1階では、柱22本のうち、4本に幅10mmを超えるせん断ひび割れが生じ(損傷度Ⅳ・写真2)、3本にも大きなせん断ひび割れが生じた(損傷度Ⅲ・写真3)。1階の南構面(運動場側の柱は、東方向に10mm程度の残留変形が生じている。なお、当該建物の柱断面は、図4のように450mm×450mmとこの規模の建物としては小さく、また、1971(昭和46)年以前の建築基準法により設計されており、帯筋も9φ@200と少ないため、上記のような大きなせん断ひび割れが生じた柱は、せん断耐力、及び、軸力支持能力を失う直前の状態と思われる、余震などで損傷が進行して、軸力が支持できなくなる可能性も考えられる。

写真2 1階 Y0-X6 柱(損傷度Ⅳ)

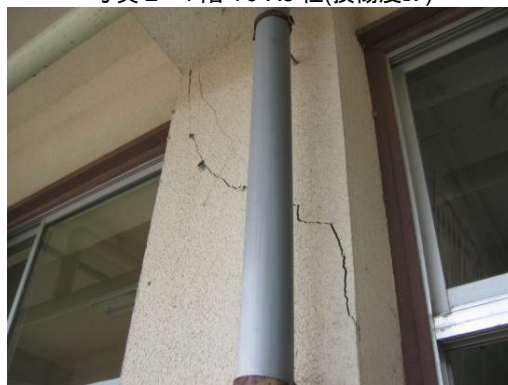
写真3 1階 Y0-X8 柱(損傷度Ⅲ)

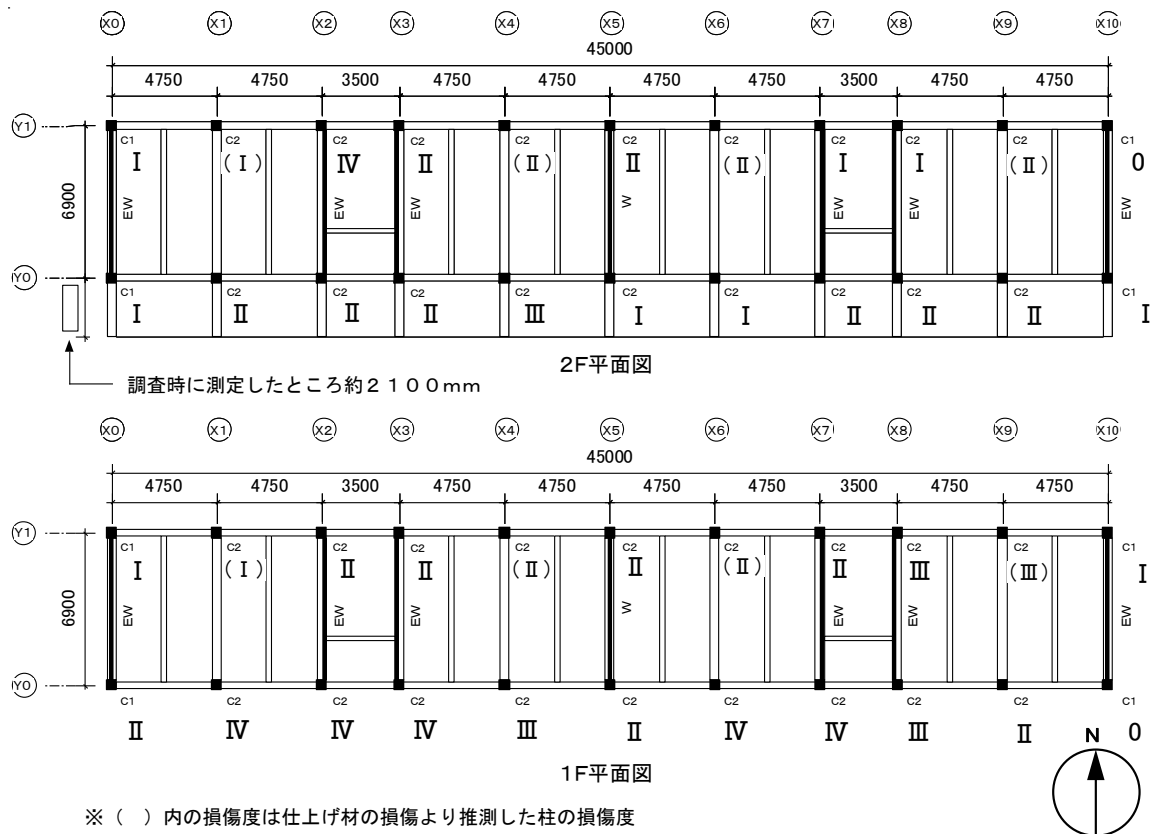
図3 柱梁伏図と柱の損傷度

2階の被害は、1階と比較して全体的に損傷度は小さく、損傷度Ⅱ以下の柱が半数を占めたが、局所的に損傷度の大きい柱も見受けられ、Y1-X2の柱には幅7mmのせん断ひび割れが生じた。2階も1階同様、南構面において東方向に10mm程度の残留変形を生じている柱が多数見られた。

被災度区分判定の結果、1階桁行き方向の残存耐震性能率R=49%、被災度は「大破」となり、「応急措置または応急復旧」が必要と判定され、復旧を行うまで使用禁

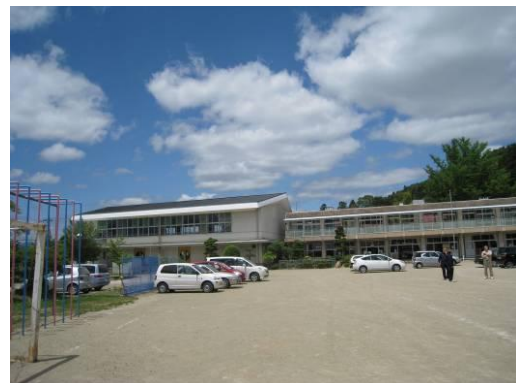
桁行方向2階のX型ブレース (アングル材) の4構面すべてで、接合部でアングル母材が破断している (写真5)。梁間方向の鉄骨ラーメン、屋根面ブレースには特に損傷は見られない。1階 RC 造部分については、軽微なひび割れは発生しているが、深刻な被害はない。

写真4 上野目小学校 屋内運動場の全景

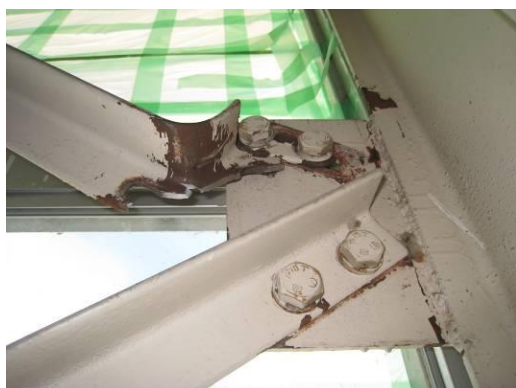
桁行き方向2階の被災度区分判定の結果は、ブレースの破断により [大破] であるが、その他の部分は損傷が少ないため、ブレースの交換により復旧可能と思われる。

写真5 接合部におけるブレースの破断

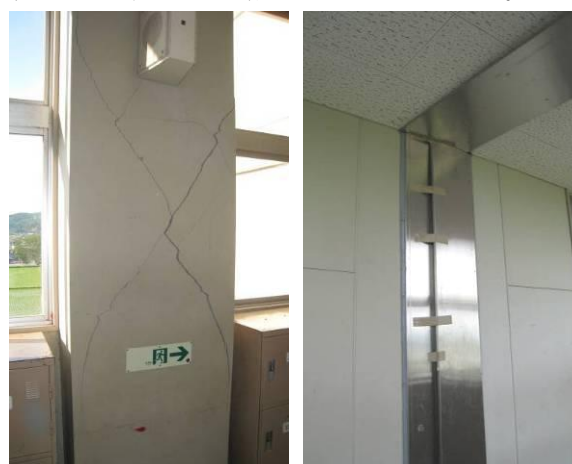
管理教室東棟の被害は、桁行方向(長手方向)の1階、2階が大きく、1階の柱4本、2階の柱1本に比較的大きなせん断ひび割れ(幅1~2mm程度)が生じた(被災度区分判定による損傷度Ⅲ、写真7)。また、1階放送室の前の壁に大きなせん断ひび割れ(幅2mm以上)が生じ一部コンクリートが圧壊した(損傷度Ⅳ・写真9)ほか、トイレ外壁や、廊下消火栓・配電盤スペースの非構造壁にもせん断ひび割れが発生した(損傷度Ⅲ)。他の柱にも、柱頭・柱脚の曲げひび割れやせん断ひび割れが発生しているが、構造躯体の損傷は比較的軽微であり、せん断補強筋が比較的多く配筋されていることから、耐力・塑性変形能力の低下はあまりないと考えられる。2階の梁端には多数の個所で曲げひび割れや仕上げの軽微な剥離が見られ、梁降伏型のメカニズムを形成しある程度の層間変形を生じた可能性も考えられる。その他、管理教室西棟とのエキスパンション・ジョイント部に建物の振動による衝突でカバーの損傷(写真8)や、境界部分の梁・壁の一部仕上げに損傷が生じている。また一部、躯体コンクリートにジャンカ(写真10)が見られた。被災度区分判定²⁾の結果、1, 2, 3階の残存耐震性能率 R はそれぞれ、80%、84%、94%で、各階とも[小破]判定されるが、3階については、ほぼ[軽微]と考えても問題ない被害程度であった。なお、耐震診断の結果では、1階柱の多くはせん断柱と診断されているが、実際のひび割れ状況を見ると、柱頭・柱脚に曲げひび割れが発生し、残留ひび割れが生じていることから、被災度区分判定では、曲げ柱と判断して残存耐震性能率 R を求めた。

写真7 (左) 柱のせん断ひび割れ (損傷度Ⅲ)

写真8 (右) EXP. Joint カバーの損傷

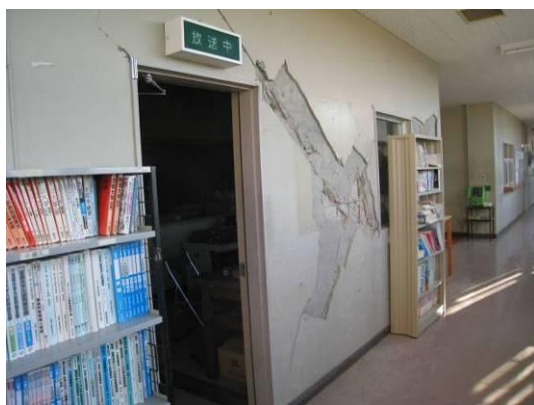
写真9 せん断破壊した壁（損傷度IV）

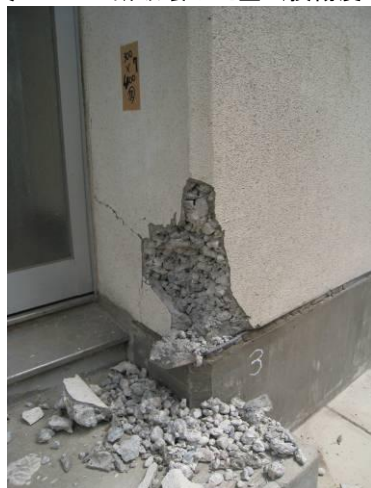
写真10 曲げ圧壊した柱脚（ジャンカが見られる）

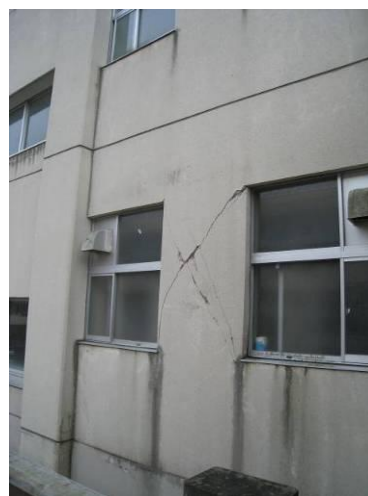
特別教室棟の被害状況は、管理教室東棟・西棟と比較すると全体として軽微であり、損傷度IIIの柱は無く、すべて損傷度II以下であった。最も被害が大きいののは2階で、トイレの非構造壁に大きなせん断ひび割れ（損傷度III・写真11）が生じた。

写真11 非構造壁のせん断ひび割れ（損傷度III）

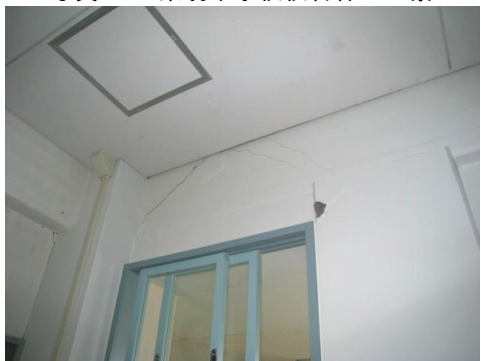
校舎棟の全景を写真 12 に示す。上記の RC 補強耐震壁は、9m スパンの教室前後の柱間に出入口開口を設けたタイプで、短スパン化した開口上部の梁は、垂れ壁などによる補強がされておらず、せん断ひび割れが発生した (写真 13)。その他、廊下窓下の有孔レンガ腰壁せん断ひび割れや、教室間のコンクリートブロック壁の一部で、ブロックの破損・落下が生じた。

写真 13 補強壁開口上部の梁のせん断ひび割れ

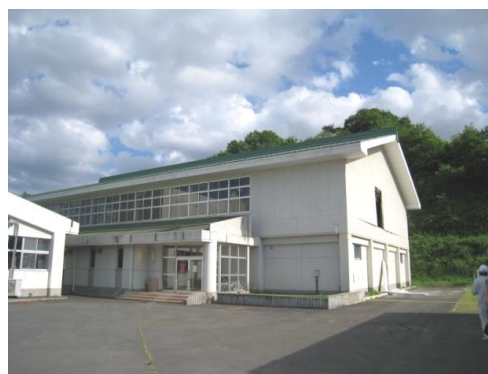
構造躯体の被害は特に見られないが、妻壁 ALC 版の接合部の鉄筋溶接部がはずれ (写真 15)、ALC 版数枚が落下した。

写真 14 宝来小屋内運動場の全景
(妻壁の ALC 版が脱落し落下)

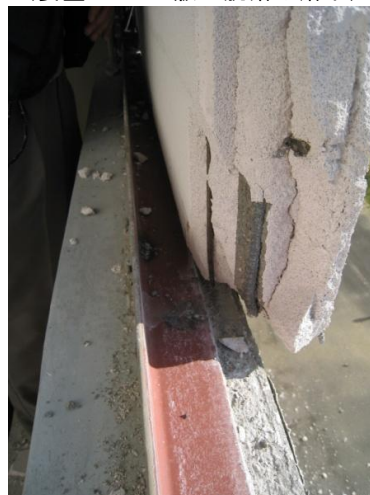
写真 15 ALC 版接合部 (鉄筋溶接部が外れる)
