## RC 造 4 層縮小架構の振動台実験による補修補強建物の性能評価 その2 X方向の実験結果概要

Shake-table test of a 4-story repaired and retrofitted RC structure to evaluate seismic capacity (Part2 Summary of experimental results of X-direction)

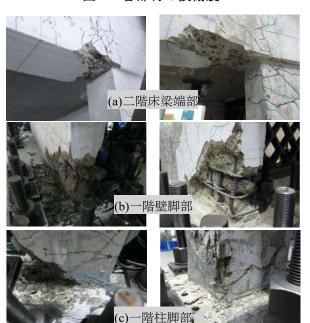
図 1 各部材の損傷度

破壊性状の推移を表 1 (各 RUN の加振倍率はその 1 を 参照)、最終加振後の Y2 構面の部材の損傷度を図 1 (図中 の赤丸は歪ゲージで判定した塑性ヒンジ発生点を表す) に示す。なお、X2-X3 通間の梁及び X3 通の柱には歪ゲー ジを設置していないが、損傷状況から降伏していた可能 性が高いと考えられる。表1からは、大破時の1階壁脚部 の主筋座屈をはじめとして、全体的に補修試験体の損傷 の進展が新設試験体よりも遅れていることが分かる。ま た本実験では最終加振時の両試験体の頂部最大応答変形 は概ね等しい結果となった(その3を参照)が、写真1か らはエポキシ樹脂モルタルを用いて補修をした箇所であ る柱脚部で、新設試験体では大きな剥落が見られるのに 対し、補修試験体には見られない。これはエポキシ樹脂 モルタルの剛性がコンクリートよりも低く、変形追随性 が高いためと思われる。
