論文 東北地方太平洋沖地震で大破した SRC 造建物の被害と分析

要旨: 2011 年東北地方太平洋沖地震において、耐震補強された建物の大多数は補強の効果が見られ大きな被害を受けなかった。しかしながら、耐震補強されていたにもかかわらず大破の被害を受けた建築物が存在する。当該建物は、1978 年宮城県沖地震により被害を受け 2001 年に耐震補強をされている。筆者らは当該建物の詳細調査を行い、ひび割れ状況から 2001 年耐震補強時打ち替えられた耐震壁が機能しなかったため、建物 3~9F 部分がロッキング性状を示し大破に至ったと推定した。そこで仮想仕事法、静的荷重増分解析による等価線形化法を用いて被害状況の分析を行った。

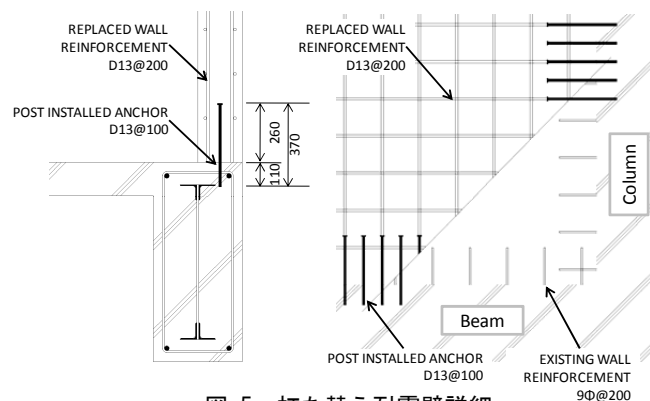
図-5 打ち替え耐震壁詳細

図-5 に打ち替えをした耐震壁詳細図を示す。耐震壁の打ち替えの際は既存 RC 造妻壁を撤去し、柱・梁躯体面を目荒らしし、既存躯体へあと施工アンカー (D13) を挿入したのちコンクリートを打設している。既存躯体へのアンカーは接着系アンカーを用い、また既存の壁筋 (9φ) は柱・大梁から 200mm 残して切断することで既存躯体との一体化を図っている。補強設計図書によると、あと施工アンカーは既存躯体に定着長さを 110mm 挿入されているが、図-5 を見ると梁の内蔵鉄骨が存在し、またコンクリートかぶり厚さを考慮すると、梁のコアコンクリート内に十分定着されていたかやや疑問が残る。既存鉄骨鉄筋コンクリート造建築物の改修設計指針²⁾によると 3F 壁脚部のあと施工アンカー耐力は既存コンクリート躯体のコーン状破壊で算出されることから、打ち替え耐震壁壁筋の引張強度に匹敵する強度は得られなかった可能性がある。

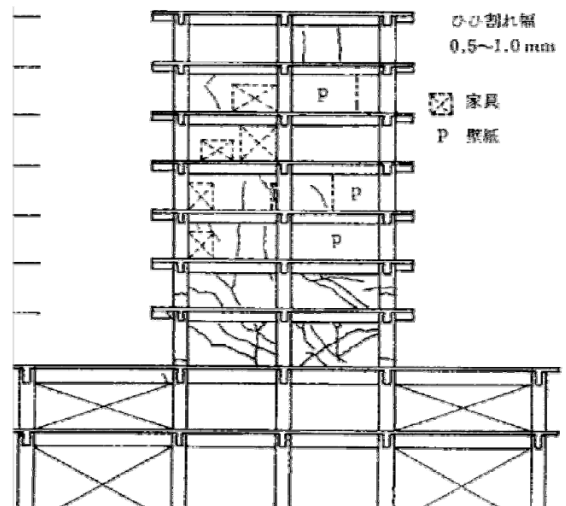
図-8 宮城県沖地震時被害⁴⁾

図-8に梁間方向のひび割れ図を示す。志賀ら⁴⁾によると宮城県沖地震では35枚のガラスの破損、家具の転倒が生じ、耐震壁や境界梁に損傷が生じた。最大ひび割れ幅は梁間方向耐震壁の3、4Fでせん断及び曲げひび割れが約0.5~1mm、境界梁のせん断ひび割れが約1.5mm程度と、損傷度Ⅲ¹⁾程度の被害が生じた。またこの地震後、2001年に耐震改修がなされるまで建物の補修は行われていない。

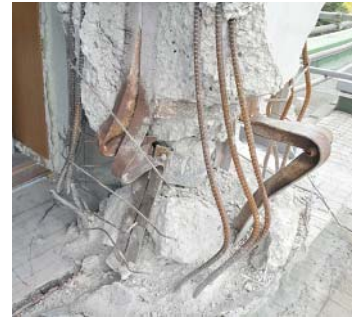
写真-2 3F 耐震壁側柱詳細

図-9に最大の被害を受けた3F梁間方向の被害状況を示す。X3、X8通り耐震壁側柱の崩壊により耐震壁が損傷度V、袖壁付き柱および柱が、せん断ひび割れにより損傷度Ⅱ~Ⅲと判定され、被災度区分判定基準¹⁾により耐震性能残存率R=33%となり大破と判定された。写真-2に3F耐震壁側柱詳細、図-10に推定した側柱崩壊メカニズムを示す。詳細写真を見ると側柱は内蔵鉄骨が座屈及び破断しており引き抜けている。このことから側柱は図-10(イ)に示す定常状態から、梁間方向の地震動入力による転倒モーメントで図-10(ロ)のように引張力を受け、リベット接合による鉄骨断面欠損部より鉄骨が破断、抜け出し、逆方向の振動で側柱下降時(図-10(ハ))に鉄骨が座屈し、この繰り返しの座屈及びコンクリート損傷が進展していったと考えられる。

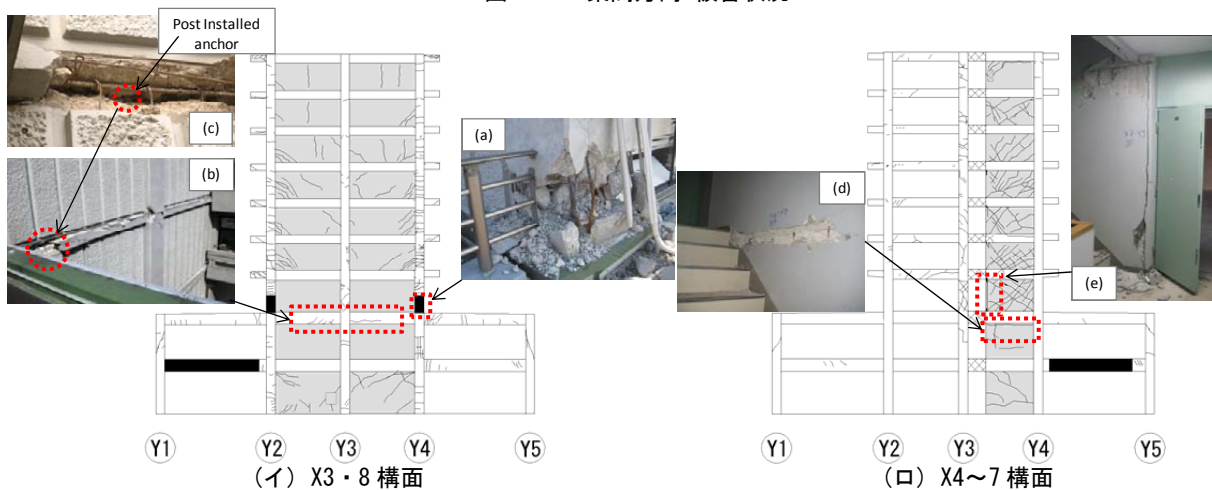
図-11 東北地方太平洋沖地震時被害

図-11に現地調査による梁間方向のひび割れ図を示す。梁間X3、X8構面では、3F耐震壁脚部と大梁境界部に水平ひび割れが発生し内部のあと施工アンカーが露出している(図-11(b)・(c))。これは、打ち替えた補強耐震壁の脚部浮き上がりがあったことを示唆している。またこれだけの被害にも関わらず、3F~9Fの補強耐震壁の壁板部分には1978年の地震で見られたような目立ったせん断ひび割れは確認できなかった。梁間X4~7構面は、お

もに損傷が袖壁付き柱に存在し、3F で 1.7mm のせん断ひび割れ、袖壁の浮き上がりによると思われる水平ひび割れ (図-11 (d)) 及び、袖壁端部の圧壊 (図-11 (e)) が確認された。

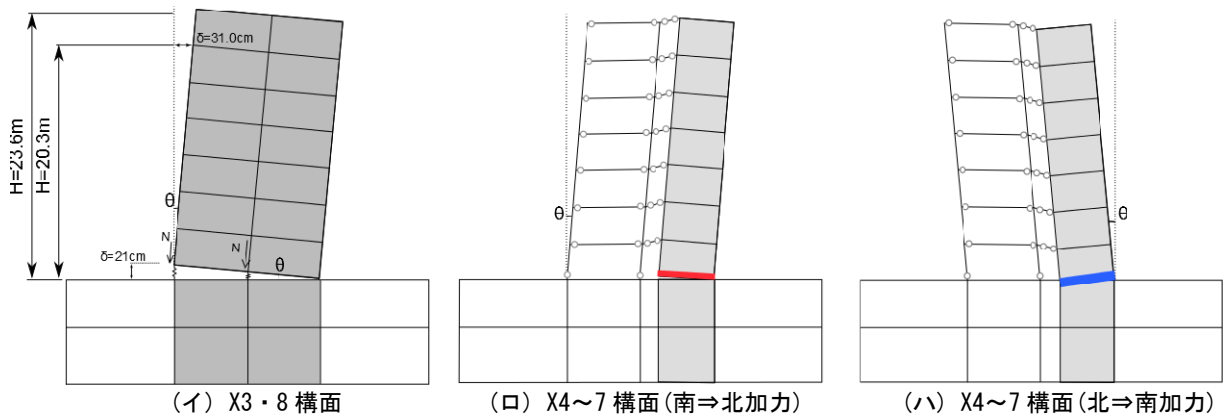
図-12 建物梁間方向被害メカニズム

図-12 に梁間方向の推定崩壊メカニズムを示す。上記した被害状況や、木村ら⁵⁾の報告より、X3・8 構面の3F 耐震壁側柱の鉄骨は 1978 年宮城県沖地震時、もしくは 2011 年東北地方太平洋沖地震の初期段階で既に破断してしまい引張軸力を保持できない状況に陥ってしまった可能性が示唆されている。また打ち替え後耐震壁のアンカーの引張力負担にも疑問が感じられることから、壁板が浮き上がり 3F~9F がロッキング性状を示したことが

壁が引張側となり袖壁の縦筋の降伏に伴う浮き上がり性状が推定される。実被害でも、階段室の3F床レベルに顕著な水平ひび割れが見られており、これと一致する。負側では、袖壁の端部圧壊が確認されている一方、Y4通りの柱や直交壁に引張ひび割れは見られないため、浮き上がりは生じていないと思われる。

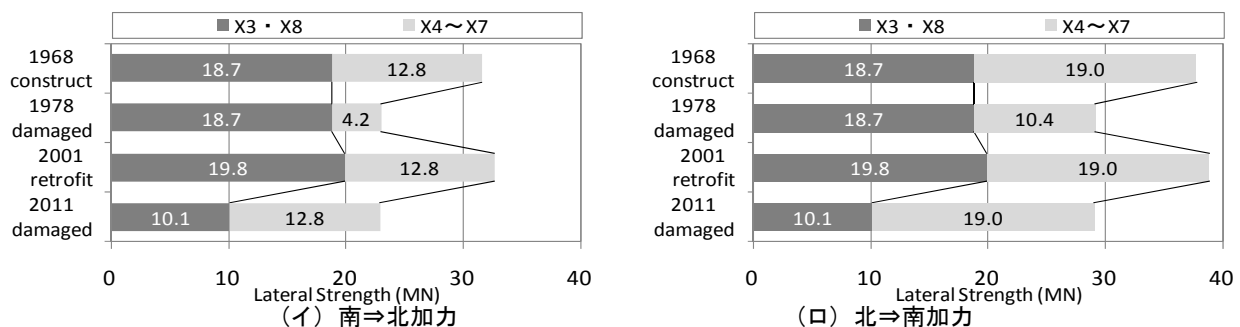
図-13 保有水平耐力推移

図-13に計算結果を示す。1968年竣工当時の保有水平耐力は正方向で31.5MN、負方向で37.7MNとなり、耐震診断での値(正側:25MN、負側:30MN)よりも若干大きい。そこから1978年宮城県沖地震の被害によりそれぞれ約30%減少、2001年の耐震補強及び補修で竣工時と同程度に回復し、2011年東北地方太平洋沖地震時に再び約30%減少したと考えられる。
