# 論文 2011年東北地方太平洋沖地震における宮城県内のRC造校舎の耐震性能と被害傾向の検討と被害事例

**要旨:** 2011年東北地方太平洋沖地震で被災した宮城県内の小中学校RC造校舎の耐震性能と上部構造の被害傾向の検討を試みた。耐震化が比較的進んでいる宮城県内は、大破被害は建設年代が古く  $I_s$  値の低い建物のみに見られ、1995年の兵庫県南部地震の被害と比較して大幅に少なかったことから、耐震診断・耐震改修の効果が見られたといえる。しかし、新耐震設計法移行初期に建設、もしくは  $I_s$  値が判定基準を上回る建物であっても、第二種構造要素とならない柱や壁に損傷が集中し、中破程度の被害が生じた事例が見られた。設計範囲の破壊形式であり骨組全体の安全性は保証されているが、継続使用、修復性の点で問題となった。

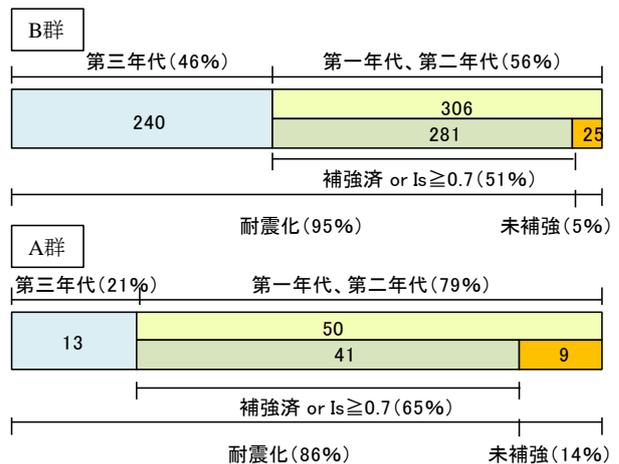
図-1 宮城県内小中学校校舎の耐震性能別統計

図-1に建設年度と耐震性能別の統計を示す。また、

被害調査地域での内訳は、第一年代が12%、第二年代が43%、第三年代が45%である。建設年度が複数年にまたがっているものは、最初に建設された部分の竣工年を採用した。B群は上述した地域内のRC造校舎546棟であり、A群は各市町村教育委員会の依頼に基づき前述の小委員会で被害調査を行った63棟について示している。したがって、上下の図を比較しても正確な被害割合を知ることができないが、大まかな被害の傾向をみることができる。即ち、各教育委員会から調査依頼を受けた学校施設は、ある程度以上の構造被害が生じた学校施設であることから、A群の棟数を被災建物の数とみなし、B群の全建物数に対する割合から、被害率の推定ができる。B群の第三年代は、全棟数の約4割を占めているが、A群の調査建物では2割程度と約半分である。調査依頼がない建物で被害が小さいと考えれば、第三年代の建物の被害率は小さかったといえる。また逆に、第一年代、第二年代のうち、 $I_s$ 指標が0.7未満かつ未補強のもの（図の耐震性無）は、B群の全体数に占める割合5%に対し、A群の調査建物数に占める割合は14%である。このことから、1981年以前建築で $I_s$ 指標が0.7未満かつ未補強の建物の被害率は大きかったといえる。

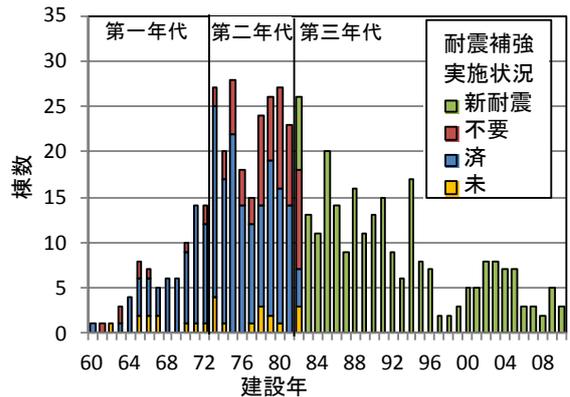
図-2 耐震補強実施状況の推移

図-2に耐震診断・耐震補強実施状況の推移を示す。ここで、RC造校舎の構造性能は建築基準法施工令の改正によって以下の三年代に分類できる<sup>2)</sup>。

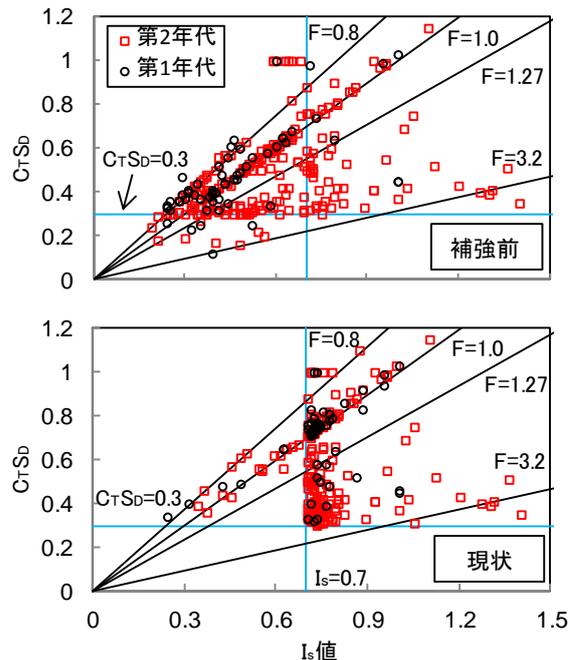
図-3 耐震補強前及び現状の $I_s$ 値、 $C_T S_D$ 値の変化

補強前及び現状の $I_s$ 値と $C_T S_D$ 値の関係性を示したグラフを図-3に示す。ここで、 $I_s$ 値は、保有耐力を建物の重量で除した累積強度指標( $C_T$ )、靱性指標( $F$ )に、建物全体の形状( $S_D$ )や経年( $T$ )等を考慮して算出される「構造耐震指標」である<sup>2)</sup>。同図には、 $I_s$ 値を $C_T S_D$ 値で除すことで算出した見かけの靱性指標 $F$ 値も示した。補強後の $I_s$ 値は概ね0.7の下限値付近に分布が集中しているのに対し、 $C_T S_D$ 値は補強後も分布に広がりが見られる。また、第一年代の方が $C_T S_D$ 値の補強後の上昇がより大きい、すなわち強度型の補強設計が行われる傾向がみられた。現状で全ての建物の $C_T S_D$ 値は0.3を上回っている。また、 $F$ 値が0.8から1.0程度と比較的小さく、せん断部材で終局状態が決まる建物では未補強のものも存在するが、 $F$ 値が1.27から3.2の範囲内の建物は全て耐震補強が完了していることが判る。

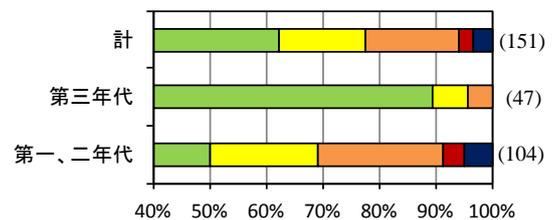
図-4 被災度割合 (1995年 兵庫県南部地震)

1995年兵庫県南部地震と2011年東北地方太平洋沖地震の学校校舎の被害率をそれぞれ図-4、図-5に示す。ここで、兵庫県南部地震は全数調査が行われた神戸市灘

区・東灘区 151 棟の統計で、東北地方太平洋沖地震は仙台市・大崎市・塩釜市・七ヶ浜町・栗原市内の小中学校 546 棟の統計である。竣工年は第二年代以前と、第三年代に分類した。宮城県内の小中学校に関しては、補強の有無に関しても分類し、また、判定依頼がなく、被害調査を行っていないものは「軽微」と分類した。建物の被災度は、「震災建築物の被災度区分判定基準および復旧技術指針<sup>3)</sup>」を基に、最大被災階、方向の耐震性能残存率  $R$  から判定した。なお、本調査では震災後早期に広域かつ多くの建物について調査・復旧判断をする必要性から、 $R$  は次頁の式(1)の略算法を用いて算出した。

各地震の年代別被災度を比較すると、兵庫県南部地震では、第一年代、第二年代の被害率が大きい。東北地方太平洋沖地震でも同様に第一年代、第二年代の被害が比較的甚大である。第三年代で、中破・小破の被害率は、兵庫県南部地震で 10% 程度であるのに対して、東北地方太平洋沖地震では 3% 程度であった。第一年代、第二年代では、特に未補強の建物の被害率が最も高い。耐震補強不要と判定された建物や、耐震補強済の建物は、未補強の建物より被害率が低く、大破した建物は存在しなかった。中破・小破の被害率は 10% 弱程度で、新耐震の建物より高い傾向が見られた。

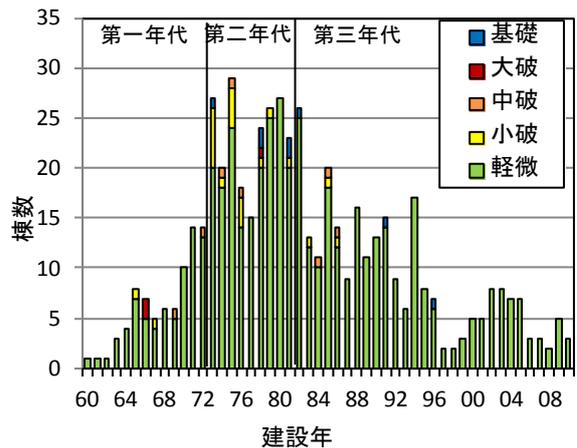
図-6 被災度の推移

図-6 に建設年度別の各被災度の棟数の推移を示す。第三年代では大破被害は見られなかった。また、新耐震設計法施行初期 (1986 年以前) では、小破や中破と判定された建物も存在したが、1987 年以降に関しては、上部構造は軽微以下の被害のみであった。以上より、建設年代が古く、耐震性能が低い建物ほど被災度が大きくなる傾向が見られた。一方で、数は少ないが、判定基準を満たす建物で中破と判定された建物が存在した。

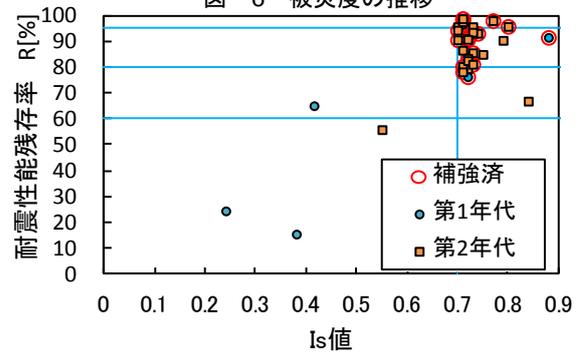
図-7  $I_s$  値-耐震性能残存率  $R$

図-7 に、 $I_s$  値と被災度区分判定による構造躯体の耐震性能残存率  $R$  の関係を示す。耐震補強された建物は、プロットを丸で囲んでいる。 $I_s$  値が低く耐震補強されていない建物は被害程度が大きく、耐震性能残存率  $R$  には相関関係が見られた。また、耐震補強済の建物は、 $R \geq 75$  (小破に近い中破以下の被害) であった。

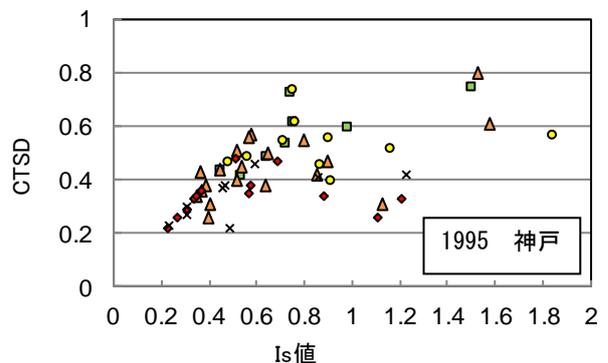
図-8  $I_s$  値- $C_T S_D$  値 (1995 年 兵庫県南部地震)

図-8 に 1995 年兵庫県南部地震、図-9 に 2011 年太平洋沖地震によって被災した RC 造校舎の  $C_T S_D$  値と  $I_s$  値の関係を示す。兵庫県南部地震の場合は、倒壊あるいは大破した建物は  $C_T S_D$  値が 0.5 以下の範囲内にあり、 $C_T S_D$  値が 0.45 程度以下の建物の大部分で中破以上の被害が生じている、すなわち  $I_s$  値が判定基準を満たしている建物であっても、強度指標が小さい場合に被害が大きくなる傾向が見られるという知見が得られている<sup>4)</sup>。しかし、図-9 からはそのような明確な傾向は見られなかった。この理由として、施設台帳等のデータに記載されている  $C_T S_D$  は  $E_0$  が評価された  $F$  値に対応する強度指標であり、

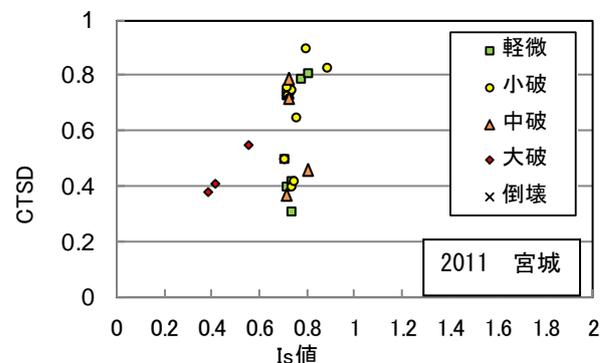
図-9  $I_s$  値- $C_T S_D$  値 (2011 年 東北地方太平洋沖地震)

必ずしもそれが最大耐力を発揮した  $F$  値に対応する強度指標に対応しているわけではないためと考えられる。そこで、詳細な構造図面等を用いることなく、建物の保有水平耐力時の強度レベルを表すものとして、被災度区分

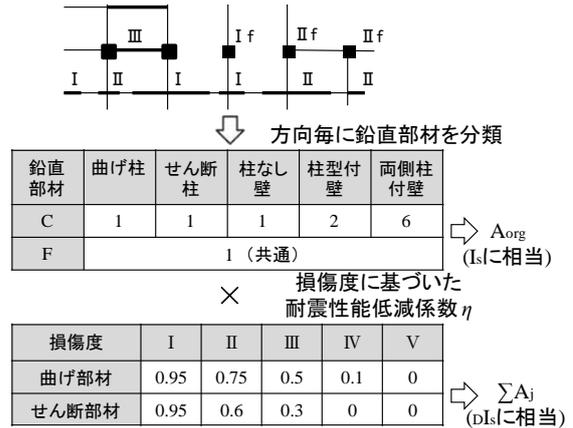
図-10 耐震性能残存率略算法のフロー

ここで、 $A_{org}$  は、鉛直部材をせん断柱、曲げ柱、柱なし壁、柱型付壁、両側柱付壁の5種類に分類し、強度指標  $C$  の比を  $1:1:1:2:6$ 、靱性指標  $F$  を全て  $1$  と仮定して強度比率を求め、各層毎の和として算出した値である。したがって  $A_{org}$  は  $F=1$  の変形角で算定した  $I_s$  値として評価することができる。また、 $\sum A_j$  は、前述した強度比率を、各部材の損傷度に応じた耐震性能低減率  $\eta$  によって低減した被災後の強度比率の和である。図-10 に略算法の算定フローを簡単に示す。なお、鉄骨ブレースによる補強が行われているフレームは両側柱付壁としてカウントした。ここで、典型的な学校建物の計算例 (建設年代が古く片廊下平面の Type.1, 建設年代が比較的新しく中廊下平面の Type.2) を表-2 に示した。ここでは桁行方向は純ラーメン構造であると仮定して  $A_{org}$  を求めた。

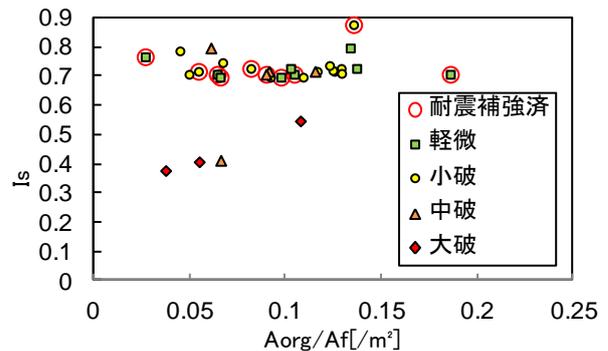
図-11  $A_{org}/A_f - I_s$  値

図-11 に  $A_{org}$  を1層あたりの床面積  $A_f$  (延べ床面積/階数) で基準化した値を横軸に、 $I_s$  値を縦軸にとり、被災度との関係を示した。ここで、耐震補強済の建物はプロットを丸で囲んでいる。 $A_{org}/A_f < 0.12$  程度の範囲でかつ未補強建物の被災度が大きいという傾向がみられた。

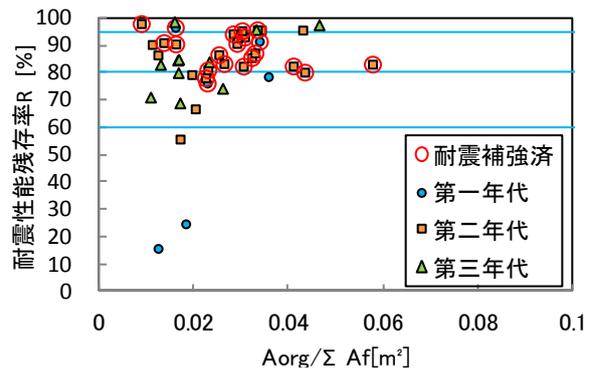
図-12  $A_{org}/A_f$  - 耐震性能残存率  $R$

図-12 に  $A_{org}/A_f$  と耐震性能残存率  $R$  の関係を示す。第一年代、第二年代建設で  $A_{org}/A_f$  が低く、未補強の建物は  $R$  が小さい、即ち被害が大きい傾向が見られた。一方で第三年代建設の建物は  $R$  との相関があまり見られなかった。これは、断面寸法やせん断応力度等の材料強度等により強度の仮定が異なること、靱性能の影響を考慮に入っていないことが原因だと考えられる。今後詳細な図面や材料試験の結果などを反映するとともに、上述したブレース等による補強や強度、壁の種類、強度などを考慮することで評価精度は向上すると考えられる。

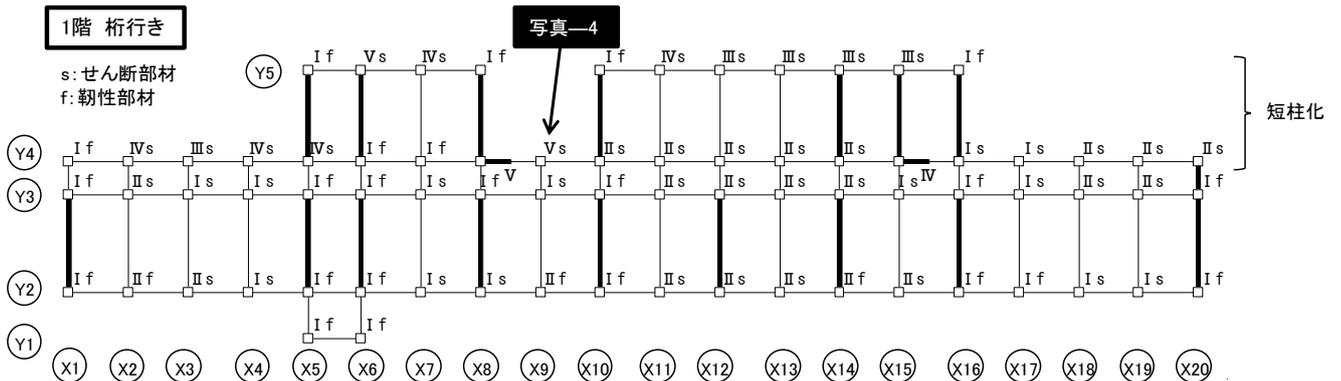
図一六 T小学校西棟損傷度評価図

一方、1974年建設の西棟は耐震診断の結果、靱性型 ( $F=1.75$ )の建物と診断され  $I_s=0.80$  となり、補強不要と判定された。なお、 $C$  値の最大値は0.50 ( $F=1.27$ )であり、東棟の補強後の  $C=0.87$  ( $F=1$ )はもちろん補強前の  $C=0.7$  ( $F=1$ )と比較しても小さい。この事例のように、比較的強度の低い靱性型建物に被害が生じるのは、兵庫県南部地震でも見られた傾向である。ここで、西棟の1階桁行方向の損傷度を記入した伏図を図一六に示す。

Y4, Y5 通の柱は垂壁、腰壁の存在により短柱となり、損傷の大きい柱が多い。Y4 通の柱には図面上スリットが設けられ曲げ柱として設計されていたがスリットの効果を発揮されず、写真一四に示すようにせん断破壊したのが見られた。せん断破壊した柱は第二種構造要素とはならず周辺部材に軸力の再配分が行われ、より大きな変形により地震力を負担することで、骨組全体の安全性は保たれた。1階桁行方向で被害が最大であり、耐震性能残存率  $R=67$ 、中破と判定された。このように実際の被害状況は診断結果の破壊モードと概ね一致しており、

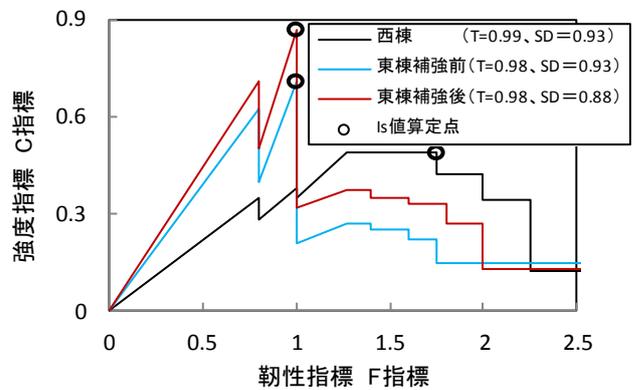
図一五 C-F 関係 (T小学校1階桁行方向)

図一四にT小学校の配置図を示す。敷地は台地上に位置し、周辺地盤には20cmほどの沈下が確認された。図一五に1階桁行方向の累積強度指標  $C$  と、靱性指標  $F$  との関係を示す。また、同図に  $T$  値、 $S_D$  値も示した。

1973年建設の東棟は、部材の大部分がせん断型で構成される強度型であり、1階桁行方向において、 $I_s=0.53$  ( $F=1$ )と診断された。桁行方向の耐震補強により、1階、2階に各2か所の鉄骨ブレース、及び1階から3階まで各2か所の耐震壁が増設され、 $I_s$  値は0.73 ( $F=1$ )に上昇した。ブレース補強を行っていない3階桁行方向の被害が最大であり、耐震性能残存率  $R=81$ 、被災度は小破と判定された。
