論文 耐震補強後の壁筋の不完全定着による SRC 側柱の変形性能の低下

堀田 和敬^{*1}・市之瀬 敏勝^{*2}・高橋 之^{*3}・前田 匡樹^{*4}

要旨： 本研究の対象は東北地方太平洋沖地震で被災した鉄骨鉄筋コンクリート造 (SRC) 建物である。この建物は耐震補強が行われていたにもかかわらず、耐震壁側柱の内部の鉄骨が座屈する被害を受けた。鉄骨の座屈やコンクリートの剥落の様子から柱の圧縮破壊のようにとらえられる一方、柱にとりつく妻壁は側柱の被害と比べて、とても小さかった。本研究では、耐震補強壁の定着不足による側柱への影響を実験的に調べ、補強後の試験体で補強前より変形性能が低下する結果が得られた。

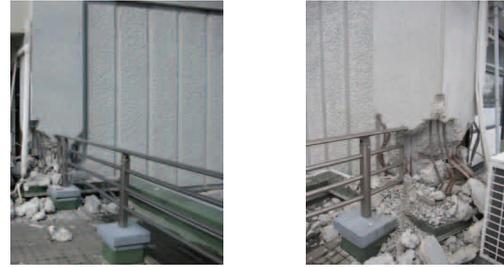
写真-1 柱の被害写真

東北地方太平洋沖地震によって東北大学の人間・環境系研究棟は被害を受けており、その被害概要が既に報告されている^{1),2)}。この建物は1969年竣工の鉄骨鉄筋コンクリート造であり、2001年に耐震補強が行われている。最も大きな被害は写真-1に示す3階の耐震壁側柱の被害であった。本研究では耐震補強済みであったこの建物が、写真-1のような被害を受けた原因を実験によって検証することを目的としている。

一方、被害状況に注目すると、3階柱の脚部では写真-1のようにコンクリートが粉砕し、鉄骨や鉄筋の座屈が確認されているが、耐震壁の被害はほとんどない。また、柱に隣接するサッシは座屈していなかった。このことから、3階柱の圧縮ひずみはきわめて小さかったと推察される。

見られるように大きな差がある。また、補強後の柱は最大応答変形(図中の破線)よりも小さな変形量で耐力を失っているのに対し、補強前の柱は最大応答変形付近で耐力低下を始めている。しかし、最大応答は鉄骨の破断が起こったことにより大きくなったと考えられるため、耐震補強前の建物であれば地震時の応答変形も小さく、鉄骨の破断及び写真-1のような被害は起こらなかった可能性がある。

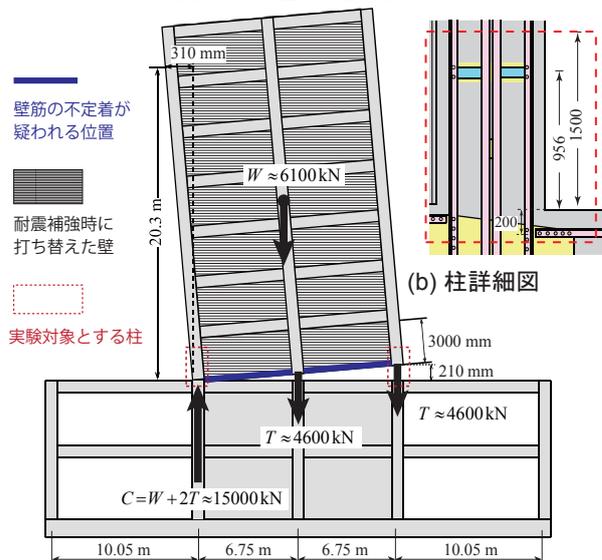
図-1 フレーム変形モデル (a) 全体図 (b) 柱詳細図

対象建物は2001年に耐震補強が行われており、耐震壁が打ち替えられている(図-1(a))。その際、耐震壁と既存梁はあと施工アンカーによって接合されているが、地震後の被害調査ではアンカーの抜け出しが確認されている。また、1階と9階には地震計が設置されていた。地震計の記録から変位を計算すると、9階の最大応答変位は310mmであった²⁾。上記の事項より、本研究では図-1に示すような変形が地震時に生じていたと考える。つまり、アンカーの抜け出しによって変形が3階の耐震壁の脚部に集中し、上部は剛体回転していたと考えている。このような変形が生じていたとすると、引張側の柱は210mmも浮き上がっていたことになる(図-1(a))。この時、圧縮側が負担していた軸力を算出するために以下の2点を仮定した。

- ・引張となる柱内にある鉄骨と鉄筋は全て降伏強度 350 N/mm² に達すると仮定し、引張力 4600 kN を負担していたものとする。
 - ・耐震診断時に用いられた3階から9階までの建物重量から該当する架構の範囲を割り出し 6100 kN とする。
- 以上の仮定より、圧縮側の柱にはおよそ 15000 kN の軸力が作用していたことになる。

に行われたコア抜き試験の結果を用いた検討を行った。3階柱は 12.6 N/mm² の圧縮強度が得られており、柱断面積を乗じるとおよそ 9100 kN の軸力をコンクリートが負担できることになる。また、鉄骨と鉄筋も圧縮力を負担できるため、前述と同様に降伏を仮定することによって、4600 kN の軸力を負担できるものとする。よって、3階の柱は 13700 kN の圧縮耐力があることになる。さらに、耐震壁の一部も圧縮力を負担すると考えられるため、15000 kN の軸力によって3階柱が圧縮破壊するとは考えにくい。

以上の計測結果は、図-1(b)で示したように3階柱の下半分すなわち1500mmを模擬した試験体から得られたものであり、3階柱の荷重変形関係を推定するためには、上半分の変形を推定する必要がある。そこで本研究では、3階柱の上半分1500mmでは試験体の上段と等しいひずみ $e_1/220$ が発生していると仮定し、次式で3階柱の変形を計算した。なお、次式の第2項は3階柱の下半分の変形を表すが、試験体の縮尺が1/3であることを考慮している。

上記の方法で得られた荷重変形関係を図-11に示す。図中の破線は図-1に示した3階柱の変形量を示している。補強後試験体では上部の変形 e_1 がほとんどゼロであったために、補強後柱は試験体の3倍の変形で鉄骨が破断し、耐力を失うという推定結果になっている。一方補強前試験体では、ひずみが様に分布していたために、(1)式を用いると3階柱の上部も変形するという推定結果が得られる。そのため補強前後の変形性能は図-11に

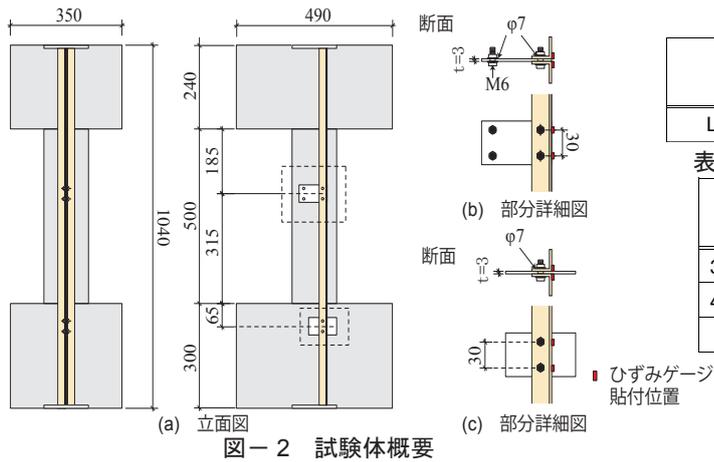
図-2 試験体概要

図二に2体の試験体の共通部分(鉄筋以外)を示す。図二(a)の立面図に示すように、上下のスタブには鋼板が内蔵されており、アングルは鋼板に溶接している。試験区間は500mmであり、これは3階柱のクリアスパン3000mmの半分の1/3スケールにした長さである。地震

後の3階柱では、アングルが座屈しており、タイプレートは座屈長さに大きく影響すると考えられる。そこで、試験区間にタイプレートが含まれるように、この長さを設定した。図中に破線で示した、アングルとタイプレートの接合部分の詳細を図-2 (b) および (c) に示す。図-2 (b) は表-1 に示した柱内のタイプレートを想定しており、図-2 (c) は3階梁内の鋼板とアングルとの接合を模擬するためのものである。実際の建物ではリベット接合が用いられているが、これを1/3スケールの試験体で再現することは困難である。そこで、実際の1/3に相当する孔(φ7)を設け、ボルト(M6)で接合した。図-2 (b) に示すプレートはアングルとの接合に加え、他端も同様の処理をしている。これは、実際のタイプレートは表-1 に示したように、向かい合うアングルと接合されており、試験体においては柱内で定着されている必要があると考えたからである。

荷重変形関係を図-5に、アングルと鉄筋に張り付けたひずみゲージの計測結果を図-6に示す。図-5中の○で囲まれた1~6の数字はサイクル数を示している。図-6中の○印などは計測された最大ひずみの値を示しており、印の中に記載した数字は降伏したサイクルを示している。図-2 (b), (c) 中にアングルへ貼り付けたひずみゲージの位置を示した。

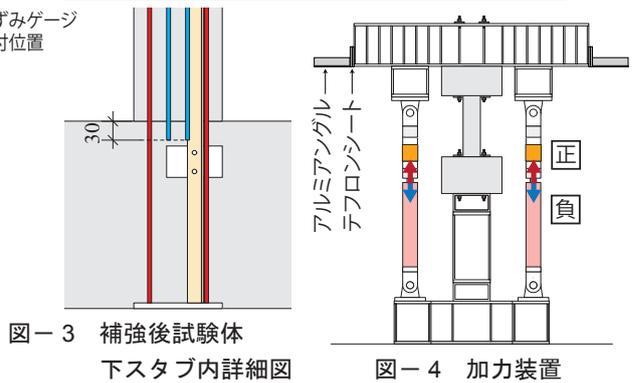
図-3 補強後試験体
下スタブ内詳細図

鉄筋について、補強後試験体の詳細図を図-3に示す。柱主筋を想定した鉄筋(赤色)は前述のアングルと同様に、スタブ内の鋼板に溶接している。表-1中に×印で示した鉄筋(図-3の青色)は定着不足を再現するため、スタブ上面から30mmの位置で切断されている。補強設計図書ではあと施工アンカーの長さは110mm(1/3スケールでは37mm)となっているが、文献²⁾で指摘されるように、110mm埋め込む場合には3階梁内の鉄骨と干渉する恐れがある。そこで本研究の試験体では補強設計図書の値よりも若干短い値(実寸で90mm相当)を想定した。表-3と表-4に使用した鋼材の引張試験結果およびコンクリートの材料試験結果を示す。

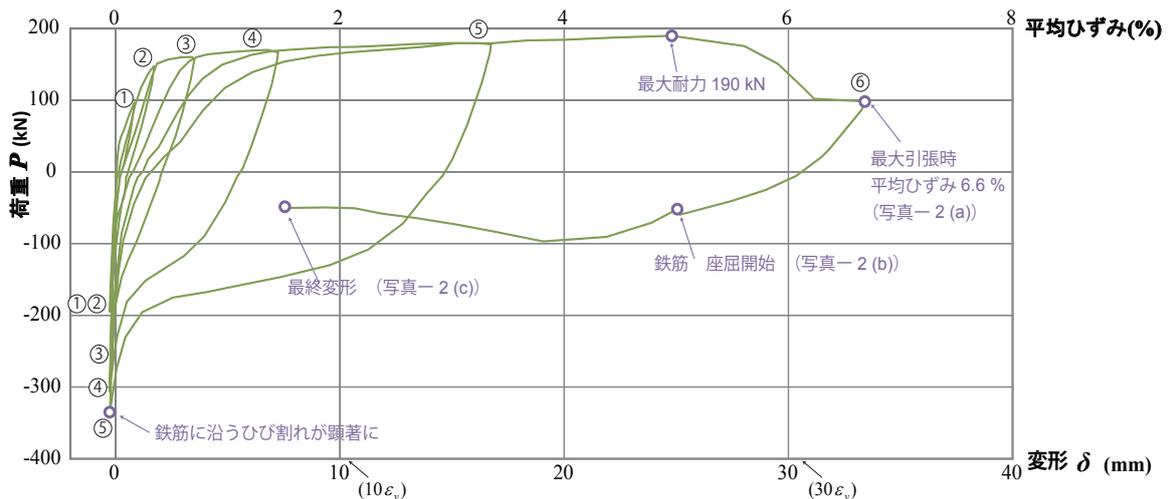
図-5 補強前試験体 荷重・変形関係

第2サイクル(平均ひずみ0.3%)で鉄筋の降伏が観測されたが、アングルは降伏しなかった。鉄筋が降伏した位置は図-6 (b) に示すように、スタブとの境界およびアングルに開孔がある位置であった。しかし、図-5から推測できるように、アングルも概ね降伏ひずみに達し

平均ひずみがおおよそ5.0%の時、最大耐力190kNに達し、この直後に耐力低下が観測された。これは試験区間内にあるアングルの開孔脇から徐々に亀裂が進展していったことにより発生したものであり、平均ひずみがおおよそ6.2%の点で完全にアングルが破断したと考えられ

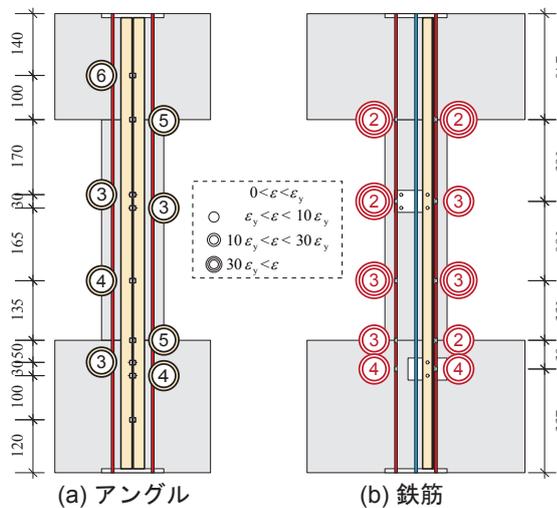
図-6 補強前試験体

降伏時のサイクルと最大ひずみの分布

ていた。第3サイクル（平均ひずみ0.6%）では、アングルが開孔付近で降伏した。試験区間や下スタブ内の孔付近で降伏した。またこのサイクルでは、試験区間内では図-6中の鉄筋に貼り付けたすべてのひずみゲージが降伏しており、試験区間全域にわたって概ね均等なひずみが生じていることが確認された。第5サイクル（平均ひずみ3.2%）までにはアングルも試験区間内ではすべてのひずみゲージが降伏しており、開孔付近で若干ひずみが大きくなってはいたが、試験区間内全域で大きなひずみが生じていたと言える。なお、図-6中では鉄筋のみ降伏ひずみの30倍以上のひずみが計測されているが、これは最大耐力付近で達したものであり、アングルに比べて鉄筋にとりわけ大きなひずみが発生していたということではない。

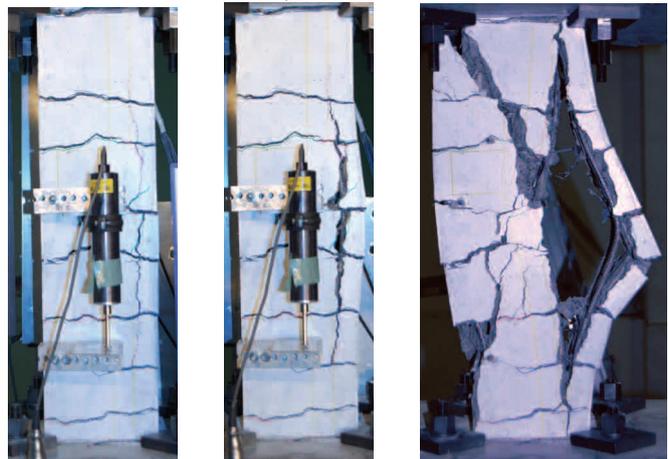
(a) 平均ひずみ+6.6% (b) 鉄筋座屈開始 (c) 最終変形時
写真-2 補強前試験体

る。これ以降、第6サイクルのピーク時点（平均ひずみ6.6%）までは荷重が概ね100kNで一定となっており、これは鉄筋が負担できる引張力と等しい。第6サイクルピーク時の状況を写真-2(a)に示す。概ね等間隔のひび割れが発生しており、第5サイクルまではひび割れ幅もほとんど同じであった。しかし、アングルが破断した後は、破断位置でのひび割れが若干大きくなる傾向があった。

第6サイクルの圧縮時、平均ひずみ5%の時に鉄筋が座屈し、これをコンクリートが拘束することができなくなった（写真-2(b)）。なお、座屈の傾向は第5サイクルの圧縮時にも確認されていたが、その時点では鉄筋に沿うひび割れが観察される程度であった。さらに変形を戻していくと、平均ひずみ3.8%付近から荷重が減少し、平均ひずみ1.5%では写真-2(c)のような状態となり、加力を終了した。

耐震補強によって壁筋の定着が不十分となった状態を模した試験体では、引張変形が局所的に集中し、鉄骨の破断が早期に発生するという結果が得られた。この結果をもとに、本研究の対象となった耐震壁側柱の荷重変形関係を推測すると、地震時よりはるかに小さな変形(塑性率4程度)で鉄骨が破断して写真-3(c)のような破壊が生じることになり、実際の被害と合致する結果が得られた。一方、耐震補強前の側柱に関しては、均等な引張変形が生じ、地震時をやや上回る変形(塑性率16程度)で写真-2(c)のような破壊が柱全体で生じるという結果が得られた。

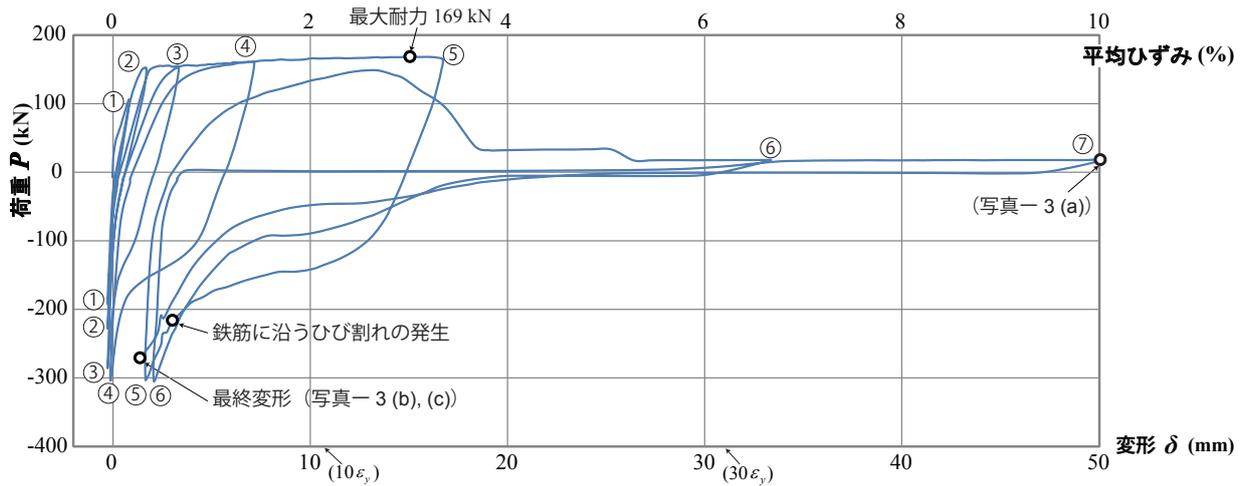
図-7 補強後試験体 荷重・変形関係

4.1節と同様の図を図-7、図-8に示す。

第5サイクル時に平均ひずみがおよそ3.0%で最大耐力が170 kNとなり、その後第6サイクルで、前サイクルピーク前で平均ひずみ約2.7%の変形時に耐力低下を観測した。これは補強前試験体と同様にアングルの破断と考えられこの時に下スタブ内のアングルが開孔付近で降伏ひずみの30倍のひずみも計測された。平均ひずみがおよそ3.8%の点で完全にアングルが破断したと考えられ、その後、鉄筋の破断が生じてさらに耐力が低下した。第7サイクルのピーク時の写真-3(a)に示す。ひび割れはスタブとの境界に集中しており、試験区間内のひび割れは小さかった。第7サイクルの圧縮時に、写真-3(b), (c)のようなアングルと鉄筋が座屈した状態となり、加力を終了した。

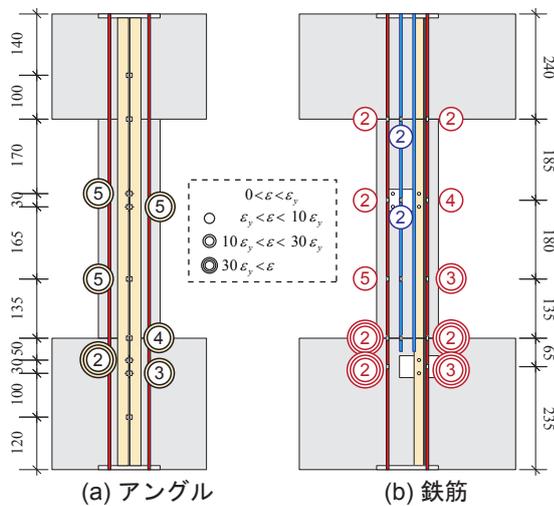
図-8 補強後試験体

第2サイクル（平均ひずみ0.3%）で鉄筋とアングルの降伏が観測された。アングルが降伏した位置は図-8(a)に示すように、スタブ内の開孔付近であった。鉄筋が降伏した位置は図-8(b)に示すように、スタブとの境界

降伏時のサイクルと最大ひずみの分布

およびアングルが開孔がある位置であった。第3サイクル（平均ひずみ0.6%）では下スタブ内の開孔付近でアングルがすでに降伏ひずみの10倍以上のひずみが生じていることが確認された。第4サイクル（平均ひずみ0.6%）で下スタブ内の鉄筋で降伏ひずみの30倍以上のひずみを計測し、ひずみが局所的に集中していたと言える。

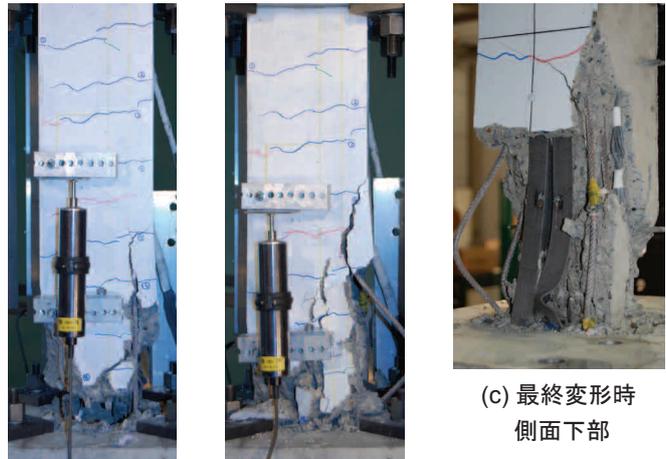
写真-3 補強後試験体

(a) 平均ひずみ +10% (b) 最終変形時正面

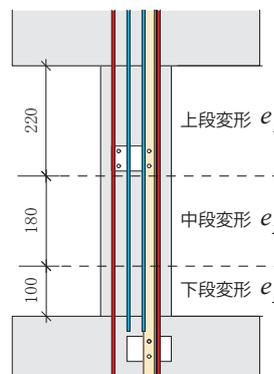
図-9 試験区間計測位置

実験では図-9のように3区間ごとに軸方向の変形量を測定し、それぞれを e_1 , e_2 , e_3 とした。図-10に下段の変形 e_3 と全体変形の関係を示す。図中の○印は各サイクルのピークを、破線はひずみが試験区間に一様に発生していると仮定した場合の下段の変形（全体変形の1/5）を示している。図-10(a)より、補強前試験体の下段計

測値は破線と近い値を推移しており、試験体に概ね一様なひずみが生じていたことが分かる。一方、補強後試験体では、下段の計測値が破線の値を常に大きく上回っており、かつ、下段の変形と全体変形がほぼ同じ値となっている。これより、図-9に示す上段および中段の変形はゼロに近いことが分かる。なお、補強後試験体では、下スタブに発生したひび割れの影響によって計測が良好に行われなかったため、下段の変形は全体変形から上段及び中段の変形を差し引くことによって計算した。
