# 2008年6月14日岩手宮城内陸地震による被害調査報告 Report on Damage Investigation due to the 2008 June 16 Iwate-Miyagi Earthquake

前田匡樹<sup>1)</sup>  
Masaki Maeda

1) 東北大学大学院 工学研究科 都市・建築学専攻, 准教授, 博士(工学)  
(仙台市青葉区荒巻字青葉 6-6-11-1207, maeda@archi.tohoku.ac.jp)  
Dept. of Architecture and building Science, Tohoku University, Associate Professor, Dr. Eng.

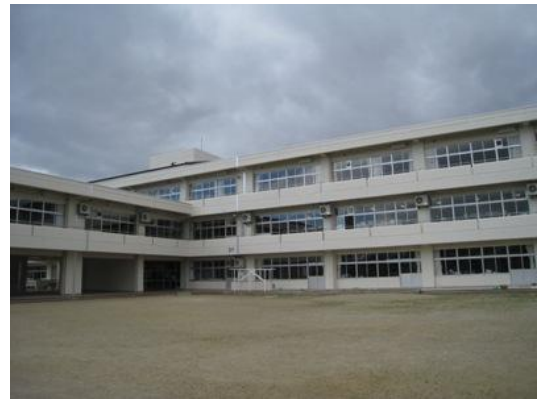
写真 3 築館小学校校舎

市役所裏にある築館小学校の校舎（写真 3）にも大きな被害はないが、平屋建て渡り廊下（S 造）の校舎とのエキスパンション・ジョイント（Exp.J）に衝突による損傷が生じた（写真 4）。屋内運動場の 1 階の RC 造壁に細かい斜めひび割れが発生した。

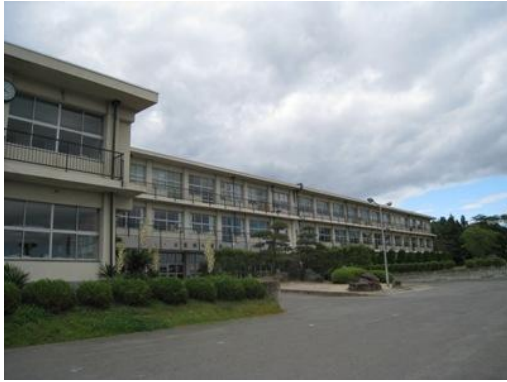
写真6 築館中学校校舎の全景

築館中学校の校舎（写真 6）の非構造壁に一部ひび割れが生じたが（写真 7）、全体として被害は軽微である。屋内運動場では外壁窓枠が変形し、窓枠下の仕上モルタルの一部が落下していた（写真 8）ことから、地震時にはある程度大きな変形が生じたと思われる。

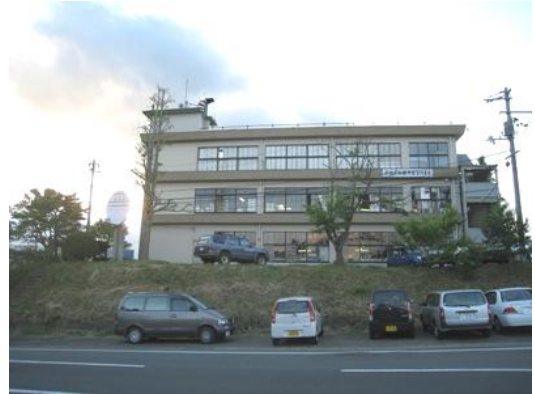
写真9 奥州市衣川総合支所の全景

奥州市衣川総合支所内に震度計が設置されている。岩手県内で唯一震度6強が観測された地点である。敷地は、周囲の集落より40m程高い崖地の先端にあり、地形の影響で崖下より大きな震度が観測された可能性も高いと思われる。

総合支所建物（RC造2階建、比較的古い建物、写真9）の崖側構面の非構造壁にせん断ひび割れが発生した（写真10）。崖下の集落では、屋根瓦のずれは見られたが、大きな被害はなかった。

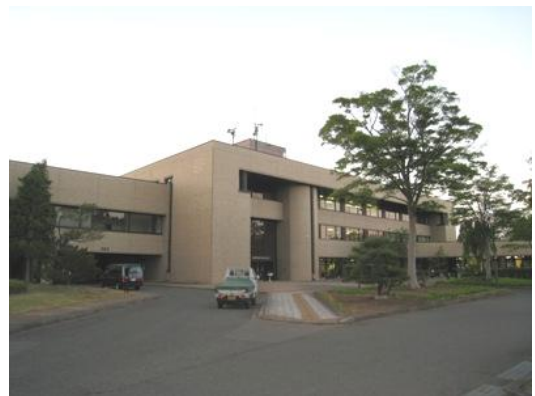
写真11 奥州市胆沢総合支所の全景

総合支所の建物（写真11）に特に被害はない。

周辺で外壁モルタル壁が落下した店舗付き住宅1棟、屋根瓦がずれた建物1棟があったが、全体として建物の被害はほとんど無かった。

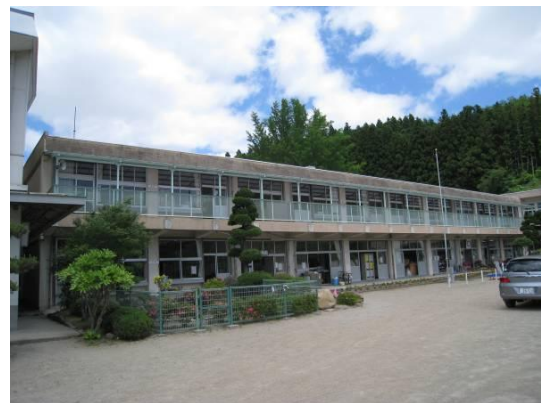
写真12 上野目小普通教室棟の全景

上野目小学校は、山麓に位置しており、1963年および1982年建設の2階建RC造校舎2棟および屋内運動場がある。新耐震設計法により設計された1982年建設の管理教室棟は無被害であるが、1963年の普通教室棟(写真12)と屋内運動場に被害が生じた。

図5に普通教室棟の柱梁伏図を示す。図中には被災度区分判定<sup>4)</sup>による柱の損傷度を示した。1階では、柱22本のうち、4本に幅10mmを超える大きなせん断ひび割れが生じ(損傷度IV・写真13)、3本にも大きなせん断ひび割れが生じた(損傷度III・写真14)。1階の南構面(運動場側の柱は、東方向に10mm程度の残留変形が生じている。なお、当該建物の柱断面は、図6に示すように450mm×450mmとこの規模の建物としては小さく、また、1971(昭和46)年以前の建築基準法により設計されており、設計図書によると帯筋も9φ@200と少ないため、上記のような大きなせん断ひび割れが生じた柱は、せん断耐力、及び、軸力支持能力を失う直前の状態と思われる、余震などで損傷が進行すると、柱がせん断破壊し、軸力が支持できなくなる可能性も考えられる。

2006年度に行われた耐震診断<sup>5)</sup>(2次診断)の桁行き方向の結果の概要を表3に示す。診断の結果、1,2階とも、柱は靱性指標F=2以上の曲げ柱で靱性型の建物と評価され、Is値が目標値Iso=0.7を上回り耐震補強不要と判断された。しかしながら、実際の柱の破壊モードは、写真に示したようにせん断破壊型であり、診断結果と一致していない。実際の破壊モードに合わせて柱の靱性指標F=1と評価すれば、1階のIs(=C<sub>r</sub>・S<sub>D</sub>)=0.457であるので、十分には耐震性が高くなかったとも考えられるが、診断と実被害の破壊モードの乖離の原因については、今後の検討が必要と思われる。

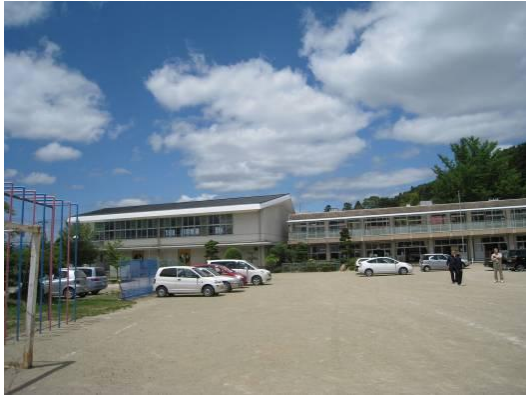
写真 16 上野目小学校 屋内運動場の全景

桁行き方向2階のX型ブレース(アングル材)の4構面すべてで、接合部でアングル母材が破断している(写真17)。梁間方向の鉄骨ラーメン、屋根面ブレースには特に損傷は見られない。1階RC造部分については、軽微なひび割れは発生しているが、深刻な被害はない。

桁行き方向2階の被災度区分判定の結果は、ブレースの破断により「大破」であるが、その他の部分は損傷が少ないため、ブレースの交換により復旧可能と思われる。

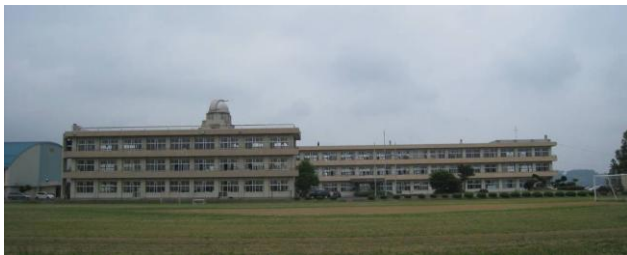
写真 18 岩ヶ崎高校校舎の全景

岩ヶ崎高校には3階建RC造校舎と平屋建の昇降口棟があるが、3階建校舎3棟について被害調査を行った。これらの校舎は全て昭和57年(1982年)3月竣工の新耐震設計法直前の建物である(写真18)。1階の主な柱の断面は700mm×700mm、主筋20-D25、せん断補強筋4-D13(せん断補強筋比 $p_w=0.7\%$ 程度)と、3階建校舎としては比較的断面が大きく、鉄筋も十分に配筋されているため、柱の強度・変形能力に富む部材となっていると思われる。2004年度に行われた耐震診断<sup>5)</sup>の結果、3棟とも各階・各方向で構造耐震指標 $I_s$ が判定指標値 $I_{so}=0.7$ を上回り、耐震補強の必要はないと判断されている。3棟の桁行き方向の1階の耐震診断結果の概要を表4に示す。

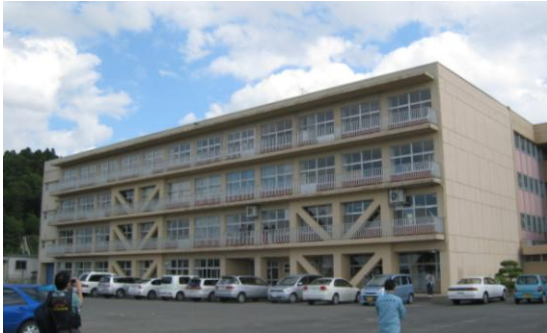
写真 24 栗駒中学校校舎棟の全景

校舎棟の全景を写真 24 に示す。上記の RC 補強耐震壁は、9m スパンの教室前後の柱際に出入口開口を設けたタイプで（写真 25）、短スパン化した開口上部の梁は、垂れ壁などによる補強がされておらず、せん断ひび割れが発生した（写真 26）。その他、廊下窓下の有孔レンガ腰壁せん断ひび割れや、教室間のコンクリートブロック壁の一部で、ブロックの破損・落下が生じた。

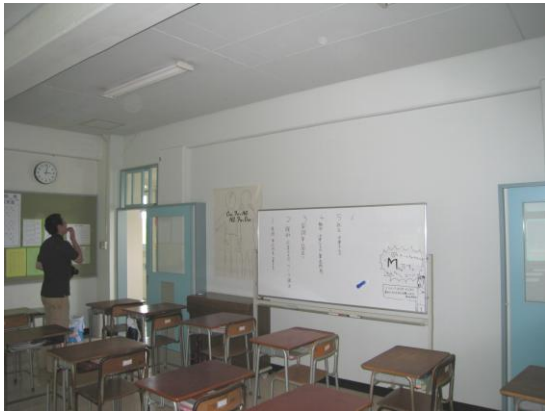
写真 25 教室の前後に出入口開口を設けた  
RC 補強耐震壁 (開口脇に付け柱あり)
