# 2008年6月14日岩手宮城内陸地震による建築物の被害調査報告

東北大学大学院都市・建築学専攻 准教授 前田匡樹  
東京大学生産技術研究所 教授 中埜良昭

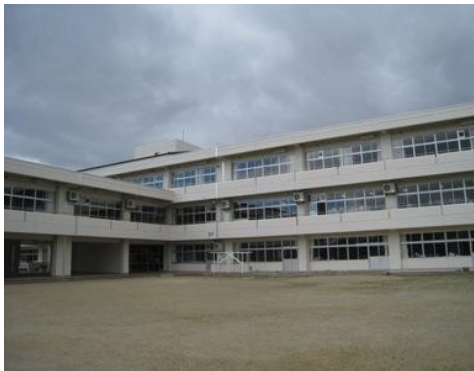
震度計は築館町の中心部の栗原市役所内に設置されている。周辺の建築物に外観からは特に被害は見られない。市役所裏にある築館小学校の校舎（写真3）にも大きな被害はないが、平屋建て渡り廊下（S造）の校舎とのエキスパンション・ジョイント（Exp.J）に衝突による損傷が生じた（写真4）。屋内運動場の1階のRC造壁に細かい斜めひび割れが発生した。小学校裏の傾斜地にある墓地で、石灯籠の1個が転倒していたが（写真5）、墓石の転倒はなかった。

写真3 築館小学校校舎

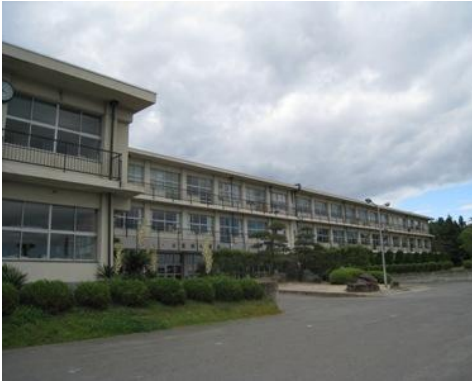
築館中学校の校舎（写真6）の非構造壁に一部ひび割れが生じたが（写真7）、全体として被害は軽微である。屋内運動場では外壁窓枠が変形し、窓枠下の仕上モルタルの一部が落下していた（写真8）ことから、地震時にはある程度大きな変形が生じたと思われる。

写真 6 築館中学校校舎の全景

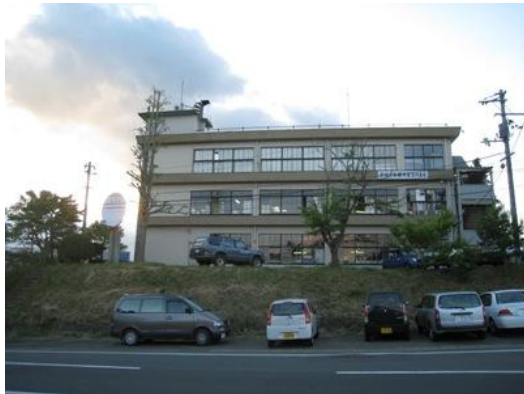
奥州市衣川総合支所内に震度計が設置されている。岩手県内で唯一震度 6 強が観測された地点である。敷地は、周囲の集落より 40m 程高い崖地の先端にあり、地形の影響で崖下より大きな震度が観測された可能性も高いと思われる。

総合支所建物（RC 造 2 階建、比較的古い建物、写真 9）の崖側構面の非構造壁にせん断ひび割れが発生した（写真 10）。

写真 9 奥州市衣川総合支所の全景

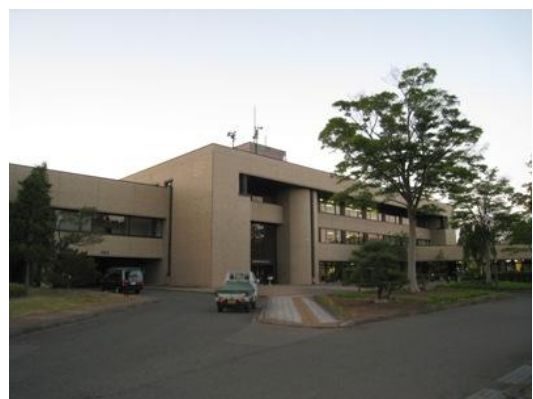
総合支所の建物（写真 11）に特に被害はない。

写真 11 奥州市胆沢総合支所の全景

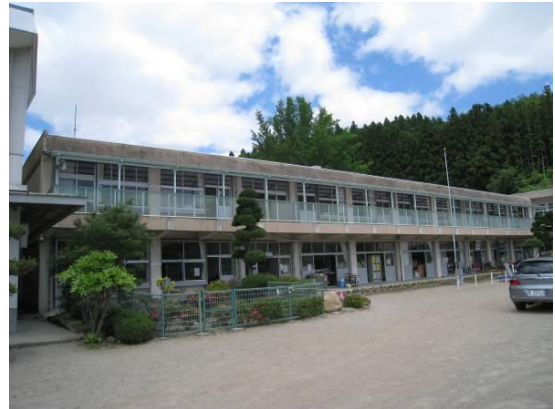
上野目小学校は、山麓に位置しており、1963年および1982年建設の2階建RC造校舎2棟および屋内運動場がある。新耐震設計法により設計された1982年建設の管理教室棟は無被害であるが、1963年の普通教室棟(写真12)と屋内運動場に被害が生じた。

写真12 上野目小普通教室棟の全景

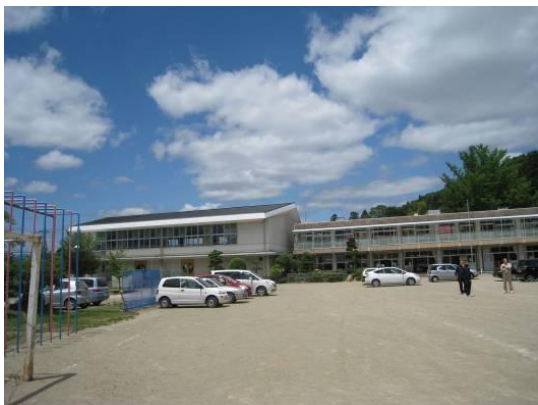
桁行方向2階のX型ブレース (アングル材) の4構面すべてで、接合部でアングル母材が破断している (写真 17)。梁間方向の鉄骨ラーメン、屋根面ブレースには特に損傷は見られない。1階RC造部分については、軽微なひび割れは発生しているが、深刻な被害はない。

桁行き方向2階の被災度区分判定の結果は、ブレースの破断により [大破] であるが、その他の部分は損傷が少ないため、ブレースの交換により復旧可能と思われる。

写真 16 上野目小学校 屋内運動場の全景

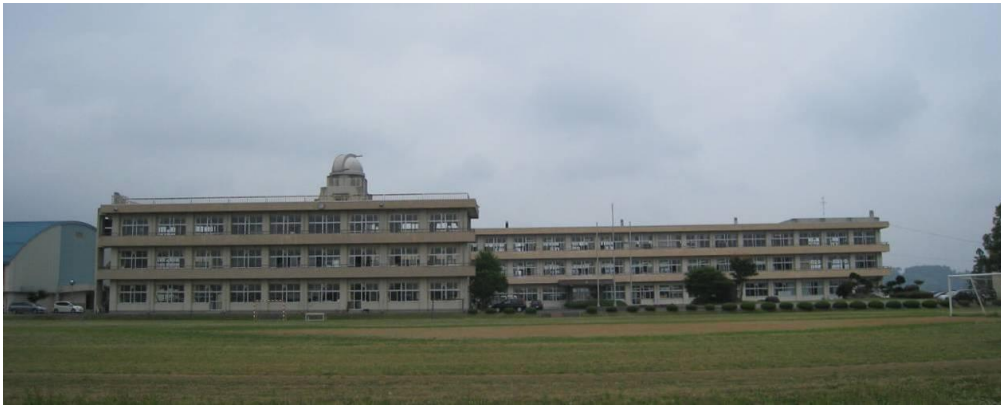
岩ヶ崎高校には3階建RC造校舎と平屋建の昇降口棟があるが、3階建校舎3棟について被害調査を行った。これらの校舎は全て昭和57年(1982年)3月竣工の新耐震設計法直前の建物である(写真18)。1階の主な柱の断面は700mm×700mm、主筋20-D25、せん断補強筋4-D13(せん断補強筋比 $p_w=0.7\%$ 程度)と、3階建校舎としては比較的断面が大きく、鉄筋も十分に配筋されているため、柱の強度・変形能力に富む部材となっていると思われる。2004年度に行われた耐震診断<sup>3)</sup>の結果、3棟とも各階・各方向で構造耐震指標 $I_s$ が判定指標値 $I_{so}=0.7$ を上回り、耐震補強の必要はないと判断されている。3棟の桁行き方向の1階の耐震診断結果の概要を表4に示す。

写真 18 岩ヶ崎高校校舎の全景

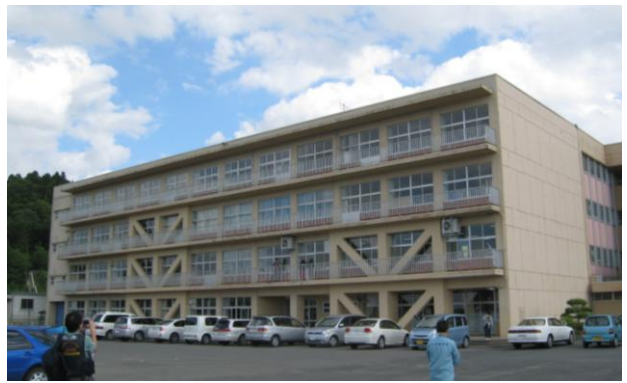
校舎棟の全景を写真 24 に示す。上記の RC 補強耐震壁は、9m スパンの教室前後の柱際に出入口開口を設けたタイプで (写真 25)、短スパン化した開口上部の梁は、垂れ壁などによる補強がされておらず、せん断ひび割れが発生した (写真 26)。その他、廊下窓下の有効レンガ腰壁せん断ひび割れや、教室間のコンクリートブロック壁の一部で、ブロックの破損・落下が生じた。

写真 24 栗駒中学校校舎棟の全景
