平成20年6月14日

# 岩手・宮城内陸地震による 文教施設の 被害調査報告

東北大学大学院都市・建築学専攻 准教授

東京大学生産技術研究所 教授

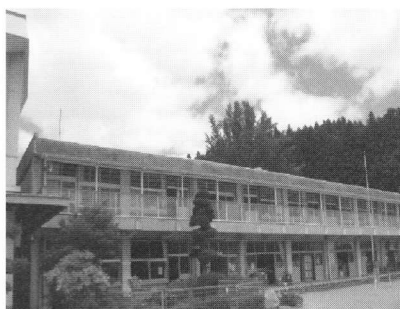
写真1 上野目小普通教室棟の全景

上野目小学校は、山麓に位置しており、1963年および1982年建設の2階建RC造校舎2棟および屋内運動場がある。新耐震設計法により設計された1982年建設の管理教室棟は無被害であるが、1963年の普通教室棟（写真1）と屋内運動場に被害が生じた。

被災度区分判定の結果、1階桁行き方向の残存耐震性能率 $R=49\%$ 、被災度は「大破」となり、「応急措置または応急復旧」が必要と判定され、復旧を行うまで使用禁止の措置が取られた。

2006年度に行われた耐震診断3)(2次診断)の桁行き方向の結果の概要を表2に示す。診断の結果、1,2階とも、柱は靱性指標 $F=2$ 以上の曲げ柱で靱性型の建物と評価され、 $I_s$ 値が目標値 $I_{s0}=0.7$ を上回り耐震補強不要と判断された。しかしながら、実際の柱の破壊モードは、写真に示したようにせん断破壊型であり、診断結果と一致していない。実際の破壊モードに合わせて柱の靱性指標 $F=1$ と評価すれば、1階の $I_s(=CT \cdot SD)=0.457$ であるので、十分には耐震性が高くなかったとも考えられるが、診断と実被害の破壊モードの乖離の原因については、今後の検討が必要と思われる。

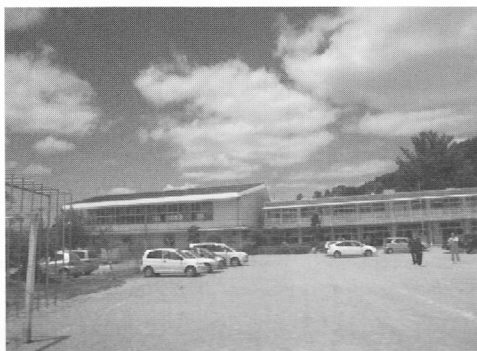
写真5 上野目小学校 屋内運動場の全景

桁行方向2階のX型ブレース(アングル材)の4構面すべてで、接合部でアングル母材が破断している(写真6)。梁間方向の鉄骨ラーメン、屋根面ブレースには特に損傷は見られない。1階RC造部分については、軽微なひび割れは発生しているが、深刻な被害はない。

桁行き方向2階の被災度区分判定の結果は、ブレースの破断により「大破」であるが、その他の部分は損傷が少ないため、ブレースの交換により復旧可能と思われる。

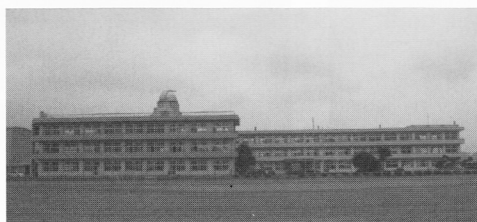
写真7 岩ヶ崎高校校舎の全景

岩ヶ崎高校には3階建RC造校舎と平屋建の昇降口棟があるが、3階建校舎3棟について被害調査を行った。これらの校舎は全て昭和57年(1982年)3月竣工の新耐震設計法直前の建物である(写真7)。1階の主な柱の断面は700mm×700mm、主筋20-D25、せん断補強筋4-D13(せん断補強筋比 $p_w=0.7\%$ 程度)と、3階建校舎としては比較的断面が大きく、鉄筋も十分に配筋されているため、柱の強度・変形能力に富む部材となっていると思われる。2004年度に行われた耐震診断3)の結果、3棟とも各階・各方向で構造耐震指標 $I_s$ が判定指標値 $I_{s0}=0.7$ を上回り、耐震補強の必要はないと判断されている。3棟の桁行き方向の1階の耐震診断結果の概要を表3に示す。

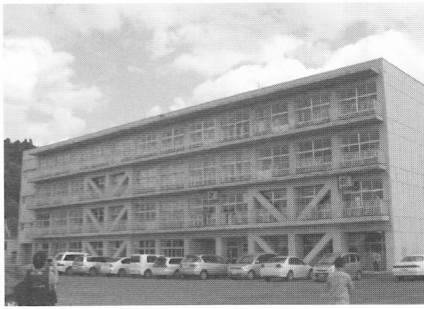
写真13 栗駒中学校校舎棟の全景

校舎棟の全景を写真13に示す。上記のRC補強耐震壁は、9mスパンの教室前後の柱際に出入口開口を設けたタイプで (写真14)、短スパン化した開口上部の梁は、垂れ壁などによる補強がされておらず、せん断ひび割れが発生した (写真15)。その他、廊下窓下の有孔レンガ腰壁せん断ひび割れや、教室間のコンクリートブロック壁の一部で、ブロックの破損・落下が生じた。

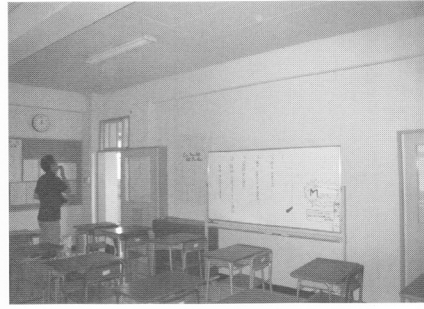
写真14 教室の前後に出入口開口を設けたRC補強耐震壁（開口脇に付け柱あり）
