特集 耐震改修の必要性と多様な技術

東日本大震災による鉄筋コンクリート系建物の被害

東北大学大学院工学研究科都市・建築学専攻
教授 前田 匡樹

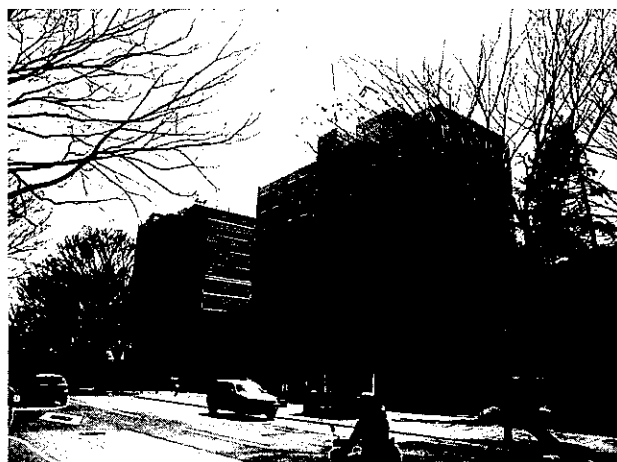
写真-4 T大学N研究棟の全景

写真-4は、T大学（仙台市青葉区）のN研究棟の全景である。SRC造9階建てで、2階建ての低層部分の上に9階まで高層棟がある。1978年の宮城県沖地震で妻壁のRC耐震壁や梁などのせん断ひび割れなどの被害を受け、その後、補修して継続使用されていた。その後、2001年に耐震改修が行われ、主に桁行き方向には鉄骨ブレース補強、張間方向は妻構面のRC造壁の増厚（既存壁を撤去してコンクリートは打ち直し）が行われた。

この地震では、高層棟脚部にあたる3階の妻壁の脚部にひび割れが生じ（写真-5）、側柱（平面4隅の柱）が激しく圧縮破壊（写真-6）して大破した。張間方向の耐震補強設計では、妻壁を靱性の高い曲げ壁として補強設計がなされていたようで、建設地は仙台市の中でも大きな地震動が観測されたことに加えて、張間方向の保有水平耐力（耐震診断の強度指標C）が比較的低かったことが大破した原因の一つと思われる。桁行き方向の鉄骨ブレースには大きな損傷は見られず、耐震補強の効果を発揮したと考えられる。

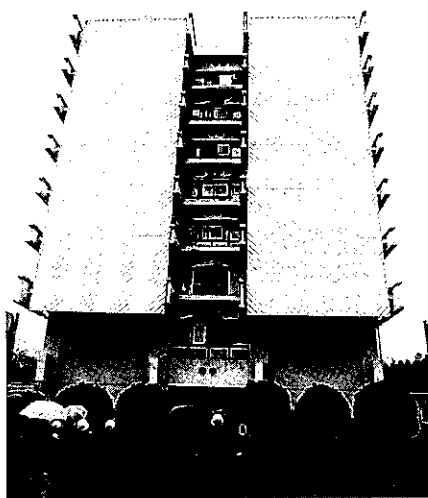
写真-7は、T大学（仙台市青葉区）のD研究棟の全景である。SRC造8階建ての建物で、N研究棟と同様に1978年宮城県沖地震で被災し、その後、桁行き方向にRC壁増設により耐震改修されている。中廊下式の平面で張間方向は2枚の耐震壁が梁で接続されている。

多くの階で耐震壁をつなぐ梁がせん断破壊したほか、階段室のRC造壁に大きなせん断ひび割れが生じた。EVの機械室のペントハウスの壁と柱が激しく破壊し崩壊直前となる深刻な被害を受けた（写真-8）。

写真-7 T大学D研究棟の全景

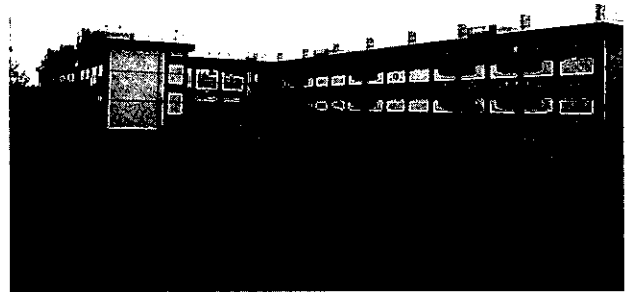
写真-9は、仙台市のTH小学校校舎である。RC造3階建の校舎で、Exp. Jにより、東校舎(1973年建設)と西校舎(1974年建設)に区画されている。いずれも耐震新診断が行われ、東校舎は $I_s=0.5$ 程度(強度指標 $C=0.5$ 、靱性指標 $F=1$)で補強が必要、西校舎は $I_s=0.8$ 程度($C=0.4$ 、 $F=2$)で補強不要と判定されたとのことである。その結果、東校舎にはRC造壁と鉄骨ブレースの増設による耐震改修が実施され、この度の地震でも深刻な被害は見られなかった。一方、耐震改修が不要と診断された西校舎では、写真-10のように、廊下の北側の構面の短柱がせん断破壊し(被災度は中破)、地震後

に継続使用することができなかった。これらの短柱は、耐震診断では“第2種構造要素”には該当しないとして I_s 値の集計で無視されたものと思われ、実際、これらがせん断破壊しても建物は倒壊していないことから、診断の結果通りともいえるが、被災後の建物の継続使用の観点からは問題となった例である。

写真-9 TH小学校校舎の全景

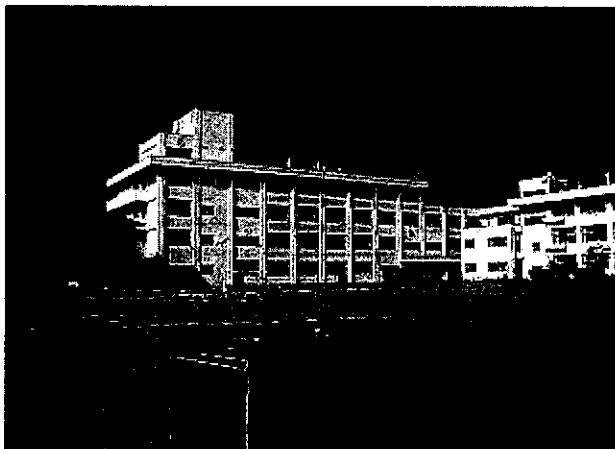
写真-12に示す仙台市NT小学校校舎は、1985年建設のRC造4階建校舎である。基本的には腰壁に構造スリットを設けており、柱は長柱となっており、大きな損傷がないが、トイレ部分の柱のみ袖壁付き柱となっており、写真-13のようにその柱1本がせん断破壊した。また、桁行き方向に配置されたRC造壁には大きなせん断ひび割れや部分的なコンクリートの崩落が見られ、天井点検口からせん断破壊した梁も確認された。

写真-12 NT小学校校舎の全景

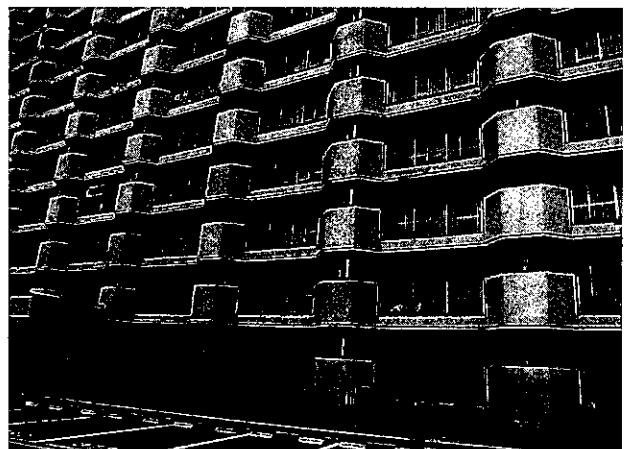
写真-14は、仙台市のB集合住宅である。SRC造11階建で、耐震診断の結果、補強不要と診断された建物である。構造躯体には、ほとんど損傷がないが、バルコニー側構面の方立て壁に下層階から高層階までせん断ひび割れが発生し（写真-15）、せん断破壊した壁も多数みられた。また、廊下側の構面でも、出入り口ドアや窓周りの非構造RC壁が多くの階でせん断破壊した（写真-16）。

柱・梁などの骨組の損傷は軽微であることから、被災度としては小破程度に分類されると思われるが、居住者の不安が大きく、この建物は地震後に居住者が退去し、使用していない状態である。

写真-14 B集合住宅の外側構面

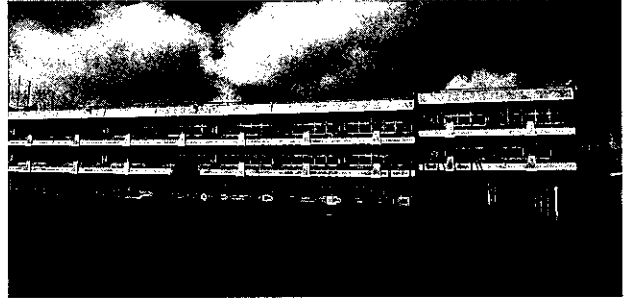
写真-17 F中学校校舎 (左:管理普通教室、右:新校舎)

写真-17は、宮城県大崎市のF中学校校舎である。写真左は1978年建設の管理普通教室棟で、右側は1991年建設の新校舎である。軟弱地盤に建設されており、支持地盤まで50m程度の杭基礎となっている。校舎周辺では液状化の痕跡が見られ、写真-18に示すように建物全体が60～70cm程度沈下して、南側に1/25rad.程度傾斜した。新校舎の沈下・傾斜は比較的軽微で、建物全体が10cm程度沈下したものの傾斜はほとんど見られなかったこの結果、管理普通教室棟と新校舎の間には、50～60cm程度の大きな段差が生じた(写真-19)。原稿執筆時点では、杭基礎の損傷については不明であるが、建物解体工事に伴い詳細調査を実施する予定とのことである。
