# 2008年6月14日岩手宮城内陸地震による建築物の被害調査報告

前田匡樹

中埜良昭

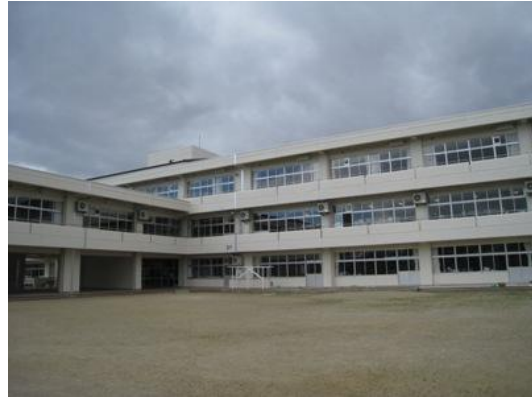
写真3 築館小学校校舎

市役所裏にある築館小学校の校舎（写真3）にも大きな被害はないが、平屋建て渡り廊下（S造）の校舎とのエキスパンション・ジョイント（Exp.J）

に衝突による損傷が生じた（写真4）。屋内運動場の1階のRC造壁に細かい斜めひび割れが発生した。

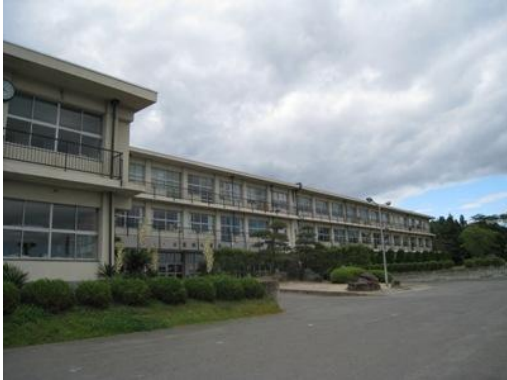
写真 6 築館中学校校舎の全景

築館中学校の校舎（写真 6）の非構造壁に一部ひび割れが生じたが（写真 7）、全体として被害は軽微である。屋内運動場では外壁窓枠が変形し、窓枠下の仕上モルタルの一部が落下していた（写真 8）ことから、地震時にはある程度大きな変形が生じたと思われる。

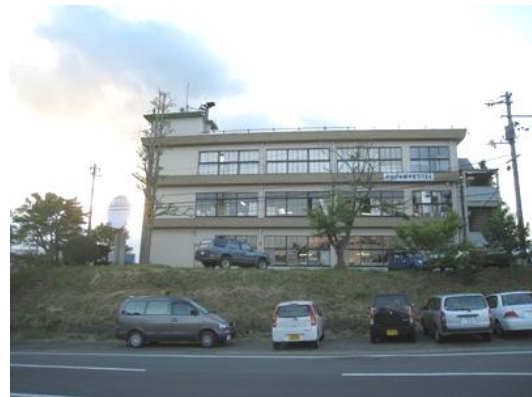
写真 9 奥州市衣川総合支所の全景

総合支所建物（RC 造 2 階建、比較的古い建物、写真 9）の崖側構面の非構造壁にせん断ひび割れが発生した（写真 10）。

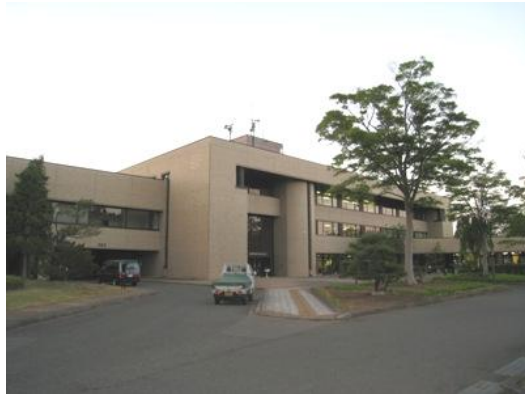
写真 11 奥州市胆沢総合支所の全景

総合支所の建物（写真 11）に特に被害はない。

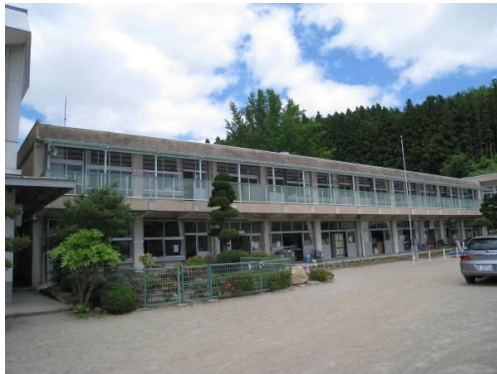
写真 12 上野目小普通教室棟の全景

上野目小学校は、山麓に位置しており、1963 年および 1982 年建設の 2 階建 RC 造校舎 2 棟および屋内運動場がある。新耐震設計法により設計された 1982 年建設の管理教室棟は無被害であるが、1963 年の普通教室棟 (写真 12) と屋内運動場に被害が生じた。

図 4 に普通教室棟の柱梁伏図を示す。図中には被災度区分判定<sup>2)</sup>による柱の損傷度を示した。1 階では、柱 22 本のうち、4 本に幅 10mm を超える大きなせん断ひび割れが生じ (損傷度Ⅳ・写真 13)、3 本にも大きなせん断ひび割れが生じた (損傷度Ⅲ・写真 14)。1 階の南構面 (運動場側の柱は、東方向に 10mm 程度の残留変形が生じている。なお、当該建物の柱断面は、450mm×450mm とこの規模の建

物としては小さく、また、1971 (昭和 46) 年以前の建築基準法により設計されており、設計図書によると帯筋も 9φ@200 と少ないため、上記のような大きなせん断ひび割れが生じた柱は、せん断耐力、及び、軸力支持能力を失う直前の状態と思われ、余震などで損傷が進行すると、柱がせん断破壊し、軸力が支持できなくなる可能性も考えられる。

被災度区分判定の結果、1 階桁行き方向の残存耐震性能率  $R=49\%$ 、被災度は [大破] となり、[応急措置または応急復旧] が必要と判定され、復旧を行うまで使用禁止の措置が取られた。

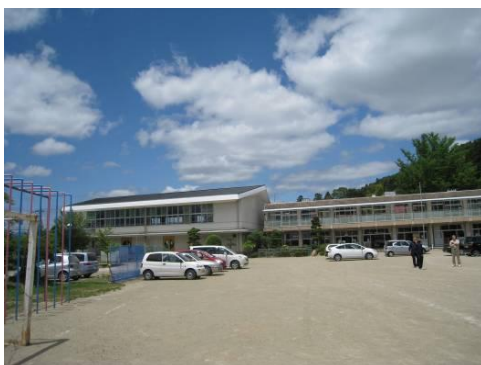
写真 16 上野目小学校 屋内運動場の全景

桁行方向 2 階の X 型ブレース (アングル材) の 4 構面すべてで、接合部でアングル母材が破断している (写真 17)。梁間方向の鉄骨ラーメン、屋根面ブレースには特に損傷は見られない。1 階 RC 造部分については、軽微なひび割れは発生しているが、深刻な被害はない。

桁行き方向 2 階の被災度区分判定の結果は、ブレースの破断により [大破] であるが、その他の部分は損傷が少ないため、ブレースの交換により復旧可能と思われる。

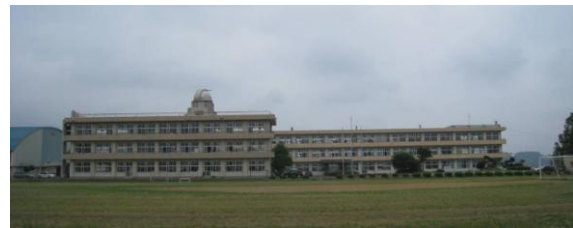
写真 18 岩ヶ崎高校校舎の全景

岩ヶ崎高校には 3 階建 RC 造校舎と平屋建の昇降口棟があるが、3 階建校舎 3 棟について被害調査を行った。これらの校舎は全て昭和 57 年 (1982 年) 3 月竣工の新耐震設計法直前の建物である (写真 18)。1 階の主な柱の断面は 700mm×700mm、主筋 20-D25、せん断補強筋 4-D13 (せん断補強筋比  $p_w=0.7\%$  程度) と、3 階建校舎としては比較的断面が大きく、鉄筋も十分に配筋されているため、柱の強度・変形能力に富む部材となっていると思われる。2004 年度に行われた耐震診断<sup>3)</sup>の結果、3 棟とも各階・各方向で構造耐震指標 Is が判定指標値 Iso=0.7 を上回り、耐震補強の必要はないと判断されている。3 棟の桁行き方向の 1 階の耐震診断結果の概要を表 4 に示す。

各校舎の1階柱梁伏図を図6～8に示す。管理教室東棟の被害は、桁行方向（長手方向）の1階、2階が大きく、1階の柱4本、2階の柱1本に比較的大きなせん断ひび割れ（幅1～2mm程度）が生じた（被災度区分判定による損傷度Ⅲ、写真19）。また、1階放送室の前の壁に大きなせん断ひび割れ（幅2mm以上）が生じ一部コンクリートが圧壊した（損傷度Ⅳ・写真20）ほか、トイレ外壁や、廊下消火栓・配電盤スペースの非構造壁（写真21）にもせん断ひび割れが発生した（損傷度Ⅲ）。他の柱にも、柱頭・柱脚の曲げひび割れやせん断ひび割れが発生しているが、構造躯体の損傷は比較的軽微であり、せん断補強筋が比較的多く配筋されていることから、耐力・塑性変形能力の低下はあまりないと考えられる。その他、管理教室西棟とのエキスパンション・ジョイント部に建物の振動による衝突でカバーの損傷（写真22）や、境界部分の梁・壁の一部仕上げに損傷が生じている。

被災度区分判定<sup>2)</sup>の結果、1, 2, 3階の残存耐震性能率Rはそれぞれ、80%、84%、94%で、各階とも[小破]判定されるが、3階については、ほぼ[軽微]と考えても問題ない被害程度であった。なお、耐震診断の結果では、1階柱の多くはせん断柱と診断されているが、実際のひび割れ状況を見ると、柱頭・柱脚に曲げひび割れが発生し、残留ひび割れが生じていることから、被災度区分判定では、曲げ柱と判断して残存耐震性能率Rを求めた。

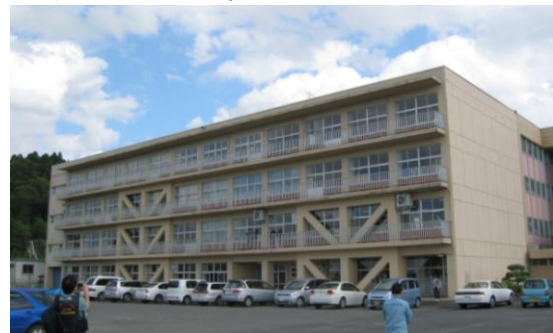
写真 24 栗駒中学校校舎棟の全景

校舎棟の全景を写真 24 に示す。上記の RC 補強耐震壁は、9m スパンの教室前後の柱際に出入口開口を設けたタイプで（写真 25）、短スパン化した開口上部の梁は、垂れ壁などによる補強がされておらず、せん断ひび割れが発生した（写真 26）。その他、廊下窓下の有孔レンガ腰壁せん断ひび割れや、教室間のコンクリートブロック壁の一部で、ブロックの破損・落下が生じた。

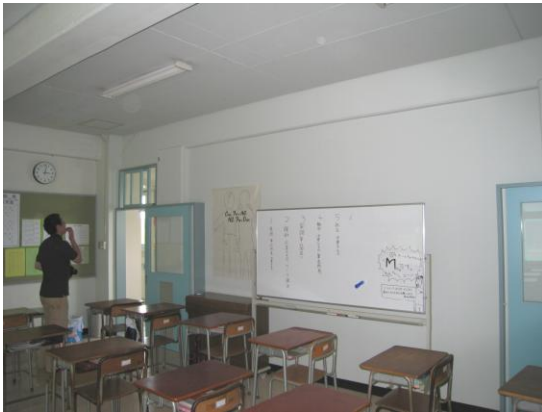
写真 25 教室の前後に出入口開口を設けた RC 補強耐震壁（開口脇に付け柱あり）
