論文 2011 年東北地方太平洋沖地震で沈下と傾斜の被害を受けた学校建物の被害調査と被害要因に関する検討

要旨: 2011 年東北地方太平洋沖地震において、大崎市立 A 中学校では、杭基礎を有する校舎建物に最大 80cm 程度の沈下と最大 1/25 程度の傾斜の被害が生じた。杭頭部分の掘削調査によって、杭頭の回転と曲げ圧縮破壊による破損を確認し、杭の引抜調査によって、GL-3m 程度の杭中間部の破損や曲げひび割れを確認した。建物-杭-地盤の非線形相互作用を考慮した地震応答解析では、杭の最大塑性率は終局点を越えたが、地盤変形のみの場合には杭の塑性率は最大 1 程度であった。このことから、杭頭付近の軟弱な腐植土層の影響で、建物からの慣性力の大部分が杭に伝達し、杭頭位置が曲げ圧縮破壊に至ったことが被害要因であると考えられる。

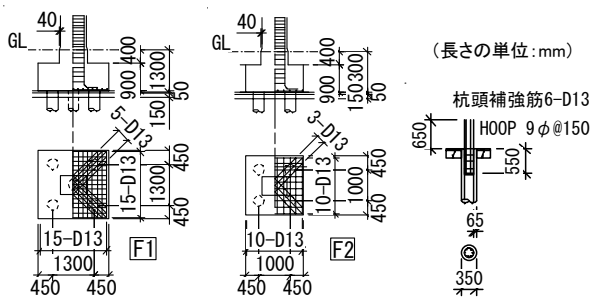
図 3-1 基礎 F1, F2 の詳細図と杭頭補強工法

杭の仕様については表 3-1 に示す通り、特別教室棟と普通教室棟では直径 $\phi 350$ の PC 杭 A 種が上杭（11m または 10m）と下杭（9m または 10m）に用いられており、杭頭補強は図 3-1 に示す中詰工法によるものである。新校舎棟については、直径 $\phi 450$ の PHC 杭 B 種が上杭（10m）, A 種が下杭（11m）として用いられている。

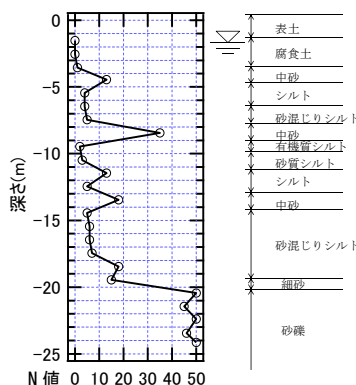
図 3-2 敷地内地盤のボーリング柱状図

敷地内地盤のボーリング柱状図を図 3-2 に示す。GL-20m 程度の N 値 50 程度の砂礫層を支持地盤として、打撃工法によって杭が施工されている。また、この柱状図より、表層 4m 程度は N 値がほぼ 0 の軟弱な腐植土層で、GL-8m 付近に N 値の大きな中砂が表れている。それ以深は N 値が 10 前後の砂層とシルト層が互層になり、GL-20m 程度で N 値 50 程度の砂礫層が表れるという構成になっている。この構成は、K-NET 古川や、宮城県地震地盤図³⁾に示されている「古川市駅南」など、他地点で

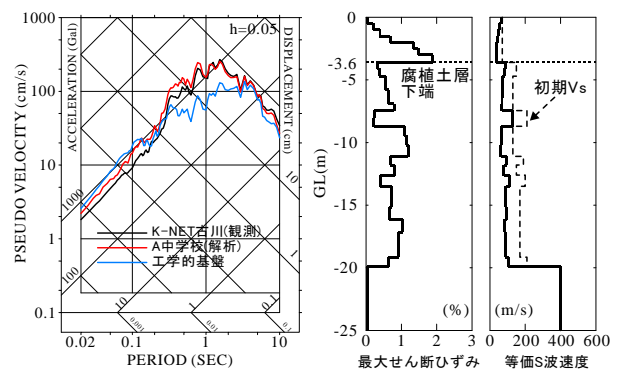
(a) 擬似速度応答スペクトル (b) 深度分布
図4-1 A中学校の本震時の地盤応答(EW方向)

工学的基盤の地震動とA中学校の地表面応答波の擬似速度応答スペクトルを図4-1(a)に示す。工学的基盤の地震動は、GL-71mで浅の地盤増幅の影響によって、周期1秒前後ではK-NET古川の地表記録よりも小さいレベルである。また、A中学校の地盤モデルのGL-19.9m以深はK-NET古川と同一であるため、地表面応答波はK-NET古川の地表記録とほぼ同程度である。A中学校の地盤応答の深度分布を図4-1(b)に示す。最大せん断ひずみは、S波速度が70m/sの軟弱な腐植土層の下端位置のGL-3.6mで約2%である。等価S波速度は、GL-19.9m以浅では初期S波速度に対して約半分に低下している。

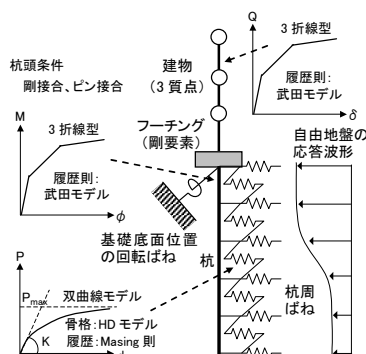
図4-2 解析モデル

建物(上部構造)と杭の解析モデルを図4-2に示す。建物は3質点の1本の曲げせん断棒とし、曲げ剛性は剛として、せん断変形に対して3折線型の復元力特性を設定した。杭は、各フーチング下に位置する全182本の杭を質点を有する1本の曲げせん断棒に集約した。杭の曲げ変形には、長期軸力時の曲げ解析によるM- ϕ 関係に基づいて、3折線型の復元力特性を設定した。杭周ばねには、杭と地盤の相対変位により生じる非線形性を考慮した。杭頭の接合条件は、普通教室棟の杭頭掘削調査で杭頭の損傷が見られたことから剛接合を設定した。また、隣接の特別教室棟の調査では、杭頭が回転して杭自体には大きな損傷が見られなかったことから、接合条件の影響度合いの把握のために、ピン接合の場合も検討対象とした。

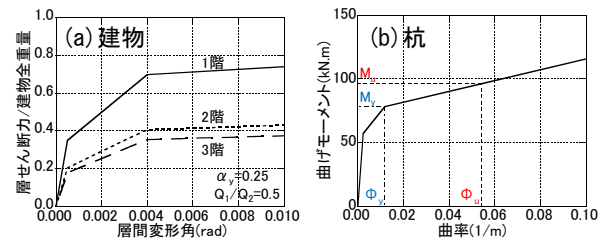
図4-3 建物と杭の復元力特性

解析モデルの構造用階高と重量を表4-2、建物の復元力特性を図4-3(a)に示す。この特性の第二折点の耐力は、旧古川市による2005年実施の耐震診断報告書に示されている桁行方向のF値=1でのC値に基づいて設定し、降伏変形角は1/250とした。杭の復元力特性を図4-3(b)に示す。曲げ解析時の長期軸力は277kN、杭のコンクリートの設計基準強度は80MPa、PC鋼棒の降伏点強度は1300MPa、引張強度は1450MPaとし、第二折点(M_y, ϕ_y)はPC鋼棒の降伏点、終局点(M_u, ϕ_u)はコンクリートの圧壊点として設定した。なお、本検討で対象とした普通教室棟の杭はPC杭であるが、実際に用いられているPC杭の材料特性が不明であるため、ここでは現在の一般的なPHC杭の材料特性を用いて復元力特性を設定した。
