# 2003年7月26日宮城県北部の地震による公立文教施設の被害調査報告

前田匡樹

東北大学大学院都市・建築学専攻助教授

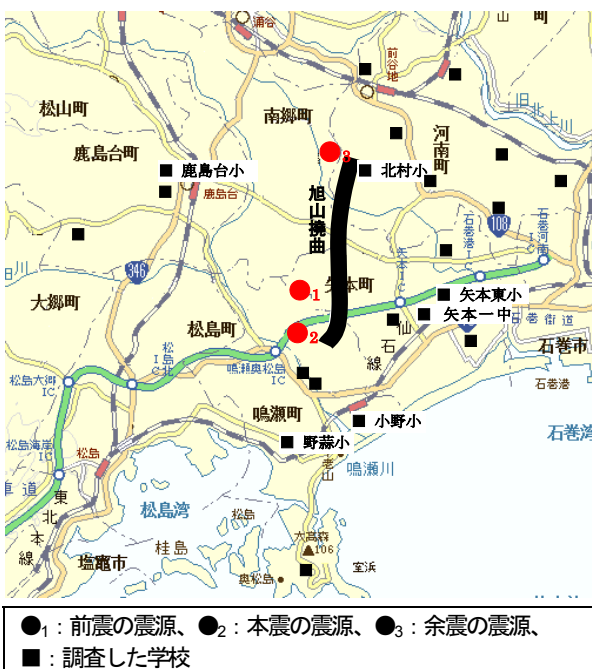
図1 調査対象地域

日本建築学会東北支部では、地震直後に災害調査委員会(委員長:田中礼治東北工業大学教授)を設置し、被害調査を行った。その調査の活動の一環として、筆者らは公立小中学校施設の被害調査を行った。調査対象は、災害救助法の適用を受けた5町のうち、南郷町を除く4町(鹿島台町、鳴瀬町、矢本町および河南町)の公立小中学校25校のうち鳴瀬第二中(未確認であるが被害なし)を除く24校のRC造校舎および体育館とした。調査した学校施設と震源などとの位置関係を図1に示す。調

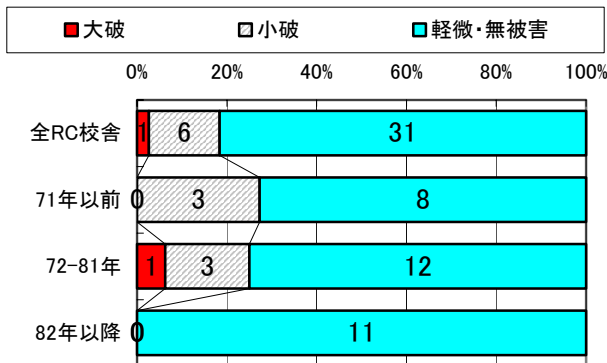
図2 RC学校校舎の建設年代別被害率

前述の4町の公立小中学校24校にはRC造校舎38棟（原則としてエキスパンションジョイントで区画された建物は別棟とした）があり、それらの被災度は大破が1棟（北村小）、小破6棟（鹿島台小2棟、鹿島台中2棟、小野小、矢本第一中）で、その他の31棟は軽微または無被害（部分大破1棟）であった。建物階数は、鹿島台小及び鹿島台中校舎が4階建であるが、その他のほとんどは3階建（一部は2階建）である。各建物の建設年代を建築基準法の改正時期により分類すると、図2に示すように1971年以前の建物が11棟（小破3棟）、1972～81年が16棟（大破1棟、小破3棟）、1982年以降が11棟で、1982年以降の建物は全て軽微または無被害であった。また、1972～81年で小破の3棟は全て4階建である。

図2に示したように、1981年以前の古い耐震基準により設計された既存建物に被害が集中することは、1995年兵庫県南部地震などの近年の地震被害で毎回指摘されている傾向とまったく同じである。1995年に施行された耐震改修促進法により、1981年以前の旧基準による既存建物の耐震診断・改修は国家事業として推進されている。今回調査したRC造校舎38棟のうち、1981年以前の建物は約70%の27棟あるが、耐震診断が実施されていた

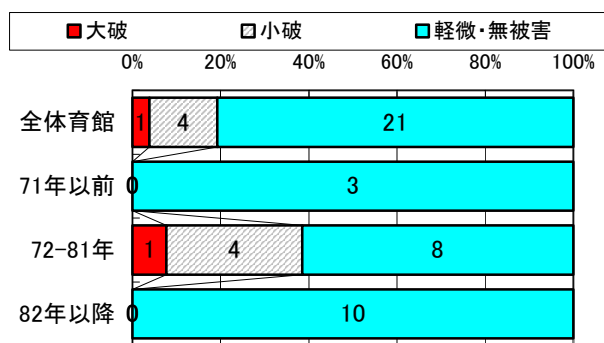
図3 体育館の建設年代別被害率

体育館（格技場2棟を含む）は26棟あり、被災度は大破1棟（北村小）、小破4棟（小野小、浜市小、野蒜小、須江小）で、その他の21棟は軽微または無被害である。建設年代別の被害を示すと、図3のようにRC造校舎と同様に1981年以前の建物に大きな被害は集中している。ただし、これらの被災度は主に構造躯体の被害程度を調査したものであり、軽微の建物の中にも、天井ボードや照明器具の破損・落下などの2次部材に被害を受けたものが含まれている。筆者らが行った5月26日の宮城県沖の地震による学校体育館の被害調査<sup>3)</sup>でも、これらの2次部材の被害は1982年以降の新しい建物でも生じており、体育館の避難所としての機能の面を考慮すると、点検と対策を要する重要な課題である。

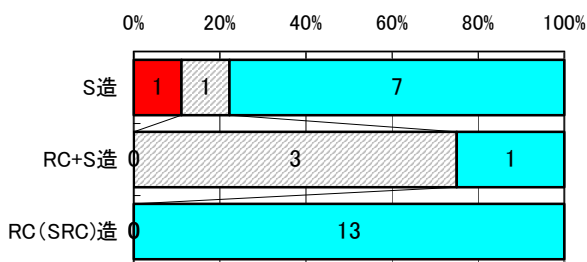
図4 体育館の構造種類別被害率

体育館の構造種別の内訳は、図4のように鉄骨造（S造）が9棟、ギャラリー部分までの1階がRC造で2階及び屋根がS造（RC+S造）が4棟、RC造（SRC造も含む）が13棟であった。RC（SRC）造体育館は、全て1975年以降の比較的新しい建物であり、特に大きな被害は見られなかった。大破したS造体育館では、桁ブレース接合部の溶接部の破断が生じた。また、小破したRC+S造体育館は、全て同様の構造形式で、1階RC部分は無被害であり、桁ブレースの一端が間柱に偏心接合されており、ブレースの座屈および間柱脚部のねじれなどの被害が生じた。

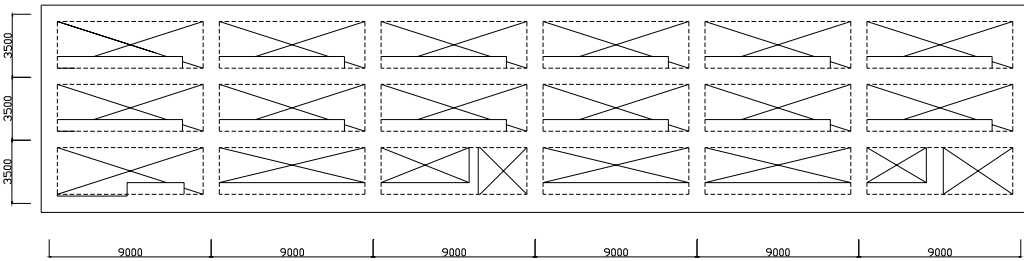
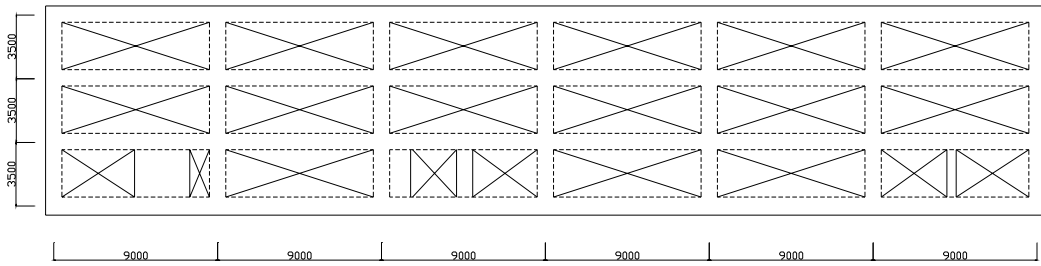
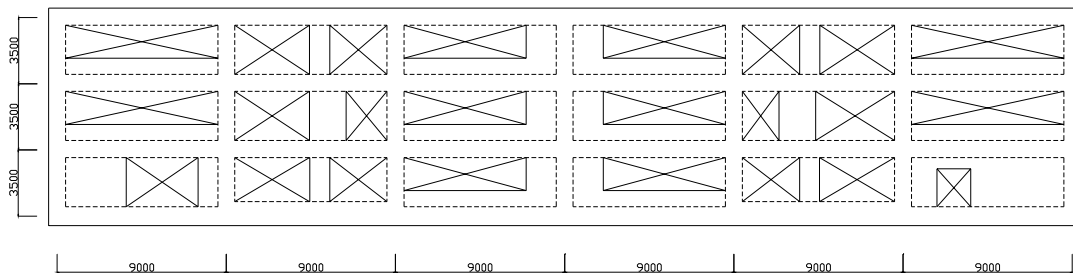
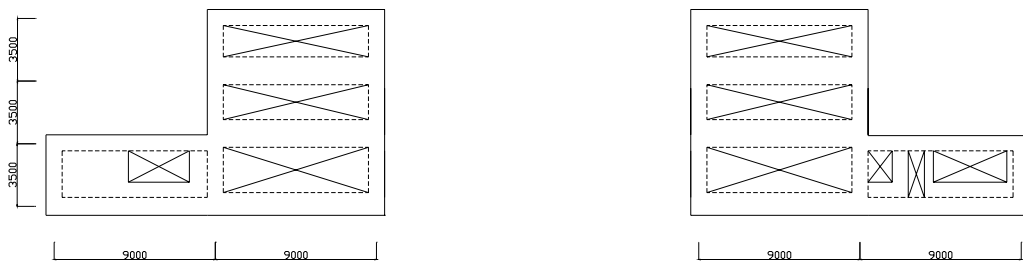
図6 北村小学校校舎の桁行方向軸組み図

最も深刻な被害は1階の桁行方向に生じており、南構面の柱3本がせん断破壊し(損傷度IV~V、写真2、写真3)し、その他の構面でも多くの柱や袖壁付き柱にも大きなせん断ひび割れが多数生じた(写真4)。1階桁行方向の損傷度一覧を表3に示す。被災度区分判定の結果、略算による残存耐震性能率 R=46%となり被災度は[大

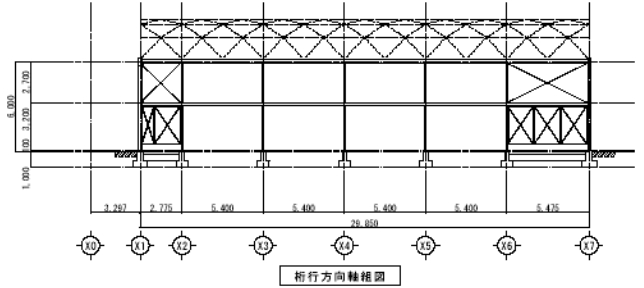
図8 北村小学校体育館の桁行方向の軸組み図

桁行方向のX型ブレース (28φ) の4構面のうち3構面でガセットプレートの溶接部の脆性破断 (溶接不足と思われる) が生じ (写真6)、残り1構面もブレース材が座屈した。柱脚部のかぶりコンクリート (無筋) の剥離の他、外装材パネル、雨どい及び開口部の変形・湾曲が生じ、窓ガラスも多数破損するなど、大きな被害が生じた (写真7)。

桁行方向は、キャットウォークより下部層はブレース材を内蔵する構造パネル、上部層は丸鋼を用いたX型ブレース構造 (図8)。梁間方向は妻面がデブスの高いトラスラーメン構造で、屋根はラチスシェルである。

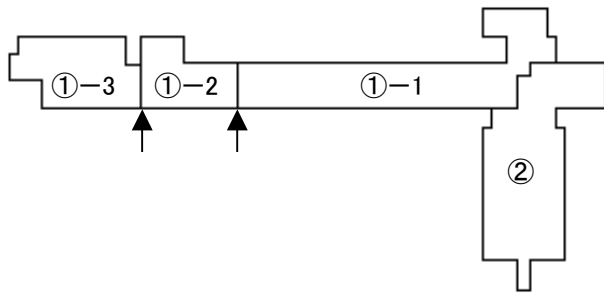
図9 矢本第一中学校校舎配置図

敷地は、田圃を埋め立てた平坦地であり、地盤はあまりよくないと考えられる。校舎は、図 9 のように L 字型平面を有する①-1,②棟に Exp. Joint を介して①-2 棟および①-3 棟が接続されている。
