東日本大震災による

工学研究科建物の被害状況と応急危険度判定

都市・建築学専攻 教授 前田 匡 樹 (教員)

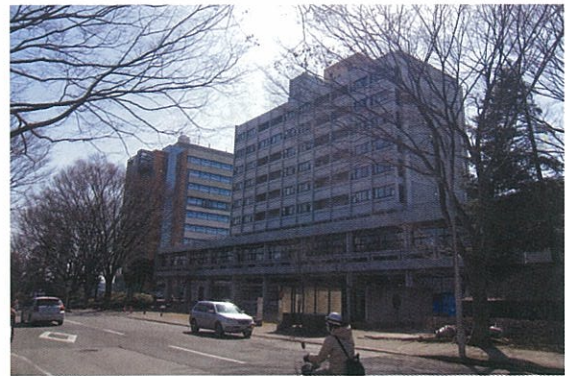
写真1 人間・環境系実験研究棟の全景

鉄骨鉄筋コンクリート(SRC)造9階建。1978年宮城県沖地震でも東西の外壁にひび割れが発生するなどの被害が生じたが、補修をして使用されていた。その後、2001年に耐震補強工事を実施した。全景を写真1に示す。

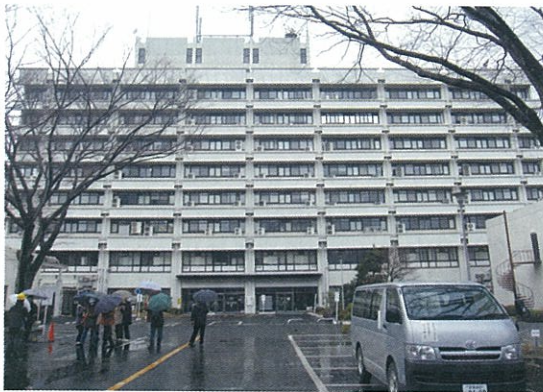
写真5 電子情報・応物系実験研究棟の全景

鉄筋コンクリート(RC)造8階建。建設年は昭和41年(1966年)で、人間・環境系建物と同様に1978年宮城県沖地震を経験し、近年、耐震補強工事が実施されている。全景を写真5に示す。

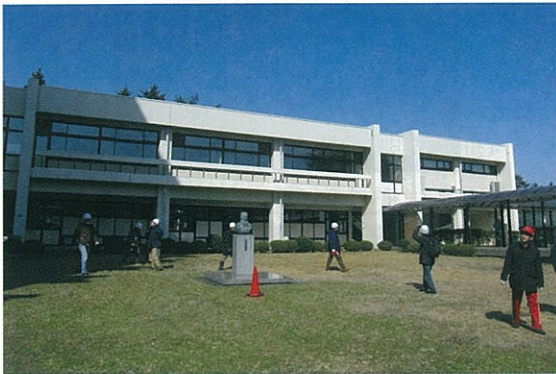
写真9 北講義棟の全景

RC造2階建て講義棟。建設年は昭和41年（1966年）。耐震補強は未実施であった。全景を写真9に示す。

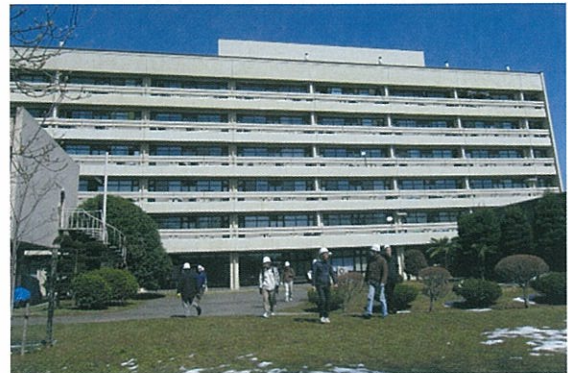
写真11 マテリアル・開発系実験研究棟の全景

RC造6階建て。竣工年は昭和43年（1968年）。3階までは耐震補強工事が完了しており、順次、上階を補強する予定であったとのことである。全景を写真11に示す。

柱の損傷は比較的小さいが、梁や壁にはひび割れなどの損傷が建物全体に多数みられ、建物の耐震性が低下していると考えられる。
