2008年5月12日 中国四川大地震 復旧技術支援連絡会議 第2次復旧技術支援 建築チームの訪中報告

中埜良昭*・前田匡樹**・迫田丈志**・坂下雅信***

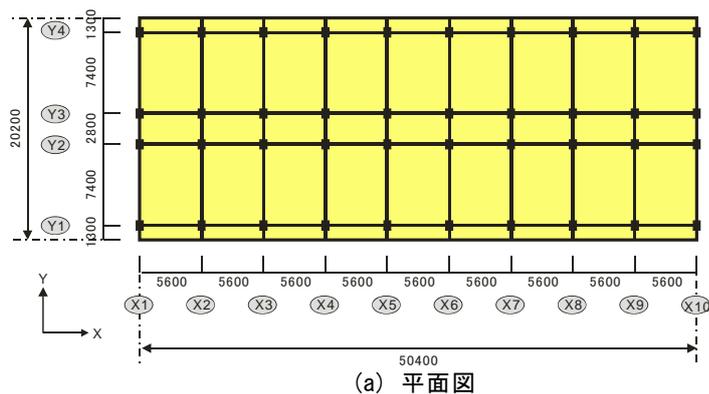
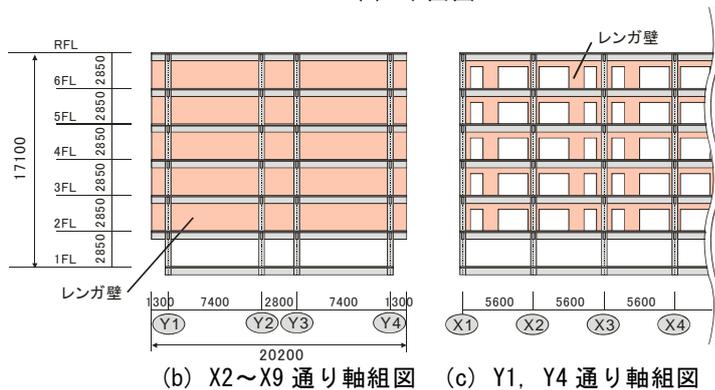
図4 例題建物(単位:mm)

例題建物は、四川省都江堰市内の山を背後に控えた斜面に建設中であったRC造6階建て集合住宅である。躯体は完成しており、外観はタイル貼りである。建物の全景を写真11に示す。柱リストおよび平面図、軸組図を図3および図4に示す。階高は2.85mで、1階柱の内法高さは2.2mである。2階~6階はレンガ壁を有するが、1階は純ピロティ構造となっている。

1階のほぼ全ての柱の柱頭・柱脚が曲げ降伏し、コンクリートの圧壊や主筋の座屈・破断が生じた(写真7および8)。2階から6階については、外観調査の結果、主架構およびレンガ壁に目立った損傷は見られなかった。一方、1階桁行き方向に残留変形角約 1/10 が生じる層降伏型の崩壊メカニズムが形成されている(写真11)。

図3に示す2種類の柱(中柱・側柱)の強度指標 C 、靱性指標 F の算定結果と、第2次診断による1階の構造耐震指標 I_s および $C_{TU} \cdot S_D$ の算定結果を表3に示す。いずれの柱もせん断破壊よりも曲げ降伏が先行する。部材の内法高さ ($h_0=2200\text{mm}$) に対して、せい ($D=450\text{mm}$) が比較的小さく、図3に示すようにせん断補強筋に中子筋も用いられていることから、靱性指標 $F=2.60$ および 2.99 と塑性変形能力の高い曲げ柱と評価された。また、強度(保有水平耐力)は $C_{TU} \cdot S_D = 0.26$ と日本の耐震診断基準で要求される0.3を若干下回るが、塑性変形能力に富む建物であり(実破壊モードとも対応)、日本において既存RC造建物の耐震判定の目安とされる $I_s=0.6$ 程度の性能を被災前は有していたと考えられる。

例題建物は1階の残留変形が大きく、その矯正には、1階柱の損傷により沈下した上層部のジャッキアップを行った後に水平加力し移動する必要がある。高度な施工技術が要求される。したがって、柱の残留変形を矯正せず、傾いたままで補強する復旧案3が現実的な解決策として現地の設計者から多くの賛同が得られた。また一方で、復旧案3では柱寸法が既存断面に比して著しく増大すること、これに伴い上階との強度・剛性のバランスが大きく崩れる恐れがあること、などから復旧案2を支持する意見も出された。なお復旧案6の耐震壁増設による補強計画については、中国の設計基準では、純フレームと耐震壁付きフレームの混合形式が規定されていないこと、また一般的にセメントや鉄筋の価格の問題から RC
