2003年12月26日イラン Bam 地震による建築物の被害調査報告

1. 地震の概要と調査方法

5 個別建物の被害状況

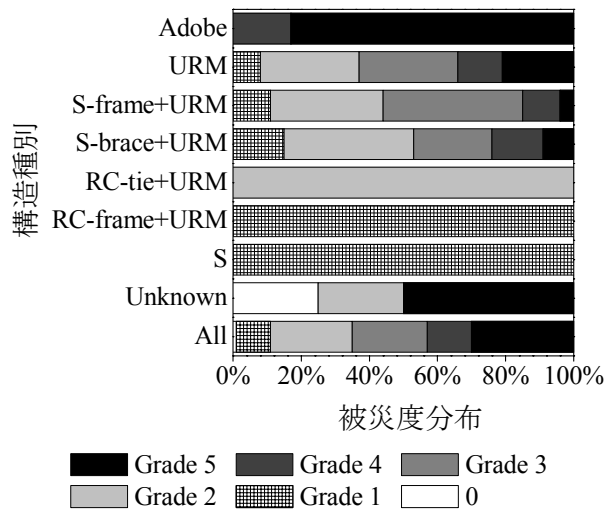
図8 構造別の被災度分布

図8に全91棟の調査建物について構造別の被災度の分布を示す。Adobeはすべての建物が大破 (Grade 4) または倒壊 (Grade 5) と判定された。URMはAdobeと比較すると遥かに被害程度は小さいものの30%以上の建物が大破または倒壊と判定された。S-frame+URM、S-brace+URMはURMよりも被害程度は小さいと予想されたが、結果的には大差ない分布となった。これはS-frame+URM、S-brace+URMの一部に溶接が劣悪な建物が存在したことに起因しており、柱梁の接合部が破断してURM壁が倒壊あるいは床・屋根が崩落した建物を含んでいるためである。RC-tie+URM、RC-frame+URMについては各1棟のみの結果であるが (図6)、鉄骨架構と異なり梁・柱などの部材が一体に接合されており、URMの壁も周囲のRC架構によりある程度拘束されていることなどから、被害程度が抑えられたと考えられる。URMを有さないS造建物1棟は体育館であり、被害レベルは軽微 (Grade 1) であった。

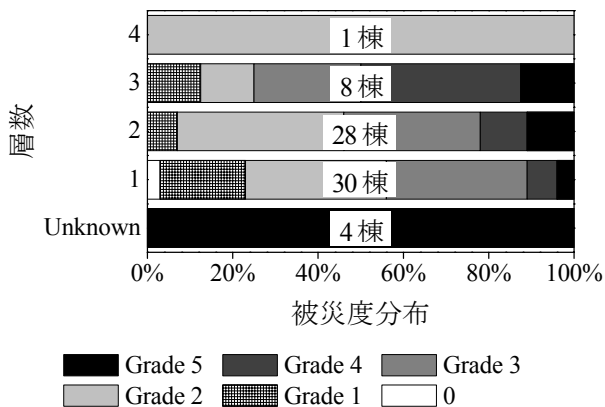
図9 層数別の被災度分布

9より、建設中の1棟のみの結果である4層の場合を除外すると、倒壊(Grade 5)および大破(Grade 4)の割合は層数が増加するほど大きくなる傾向がある。

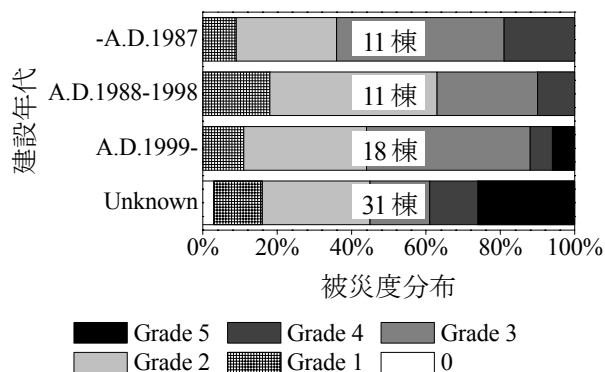
図10 建設年代別の被災度分布

図10にはイランで耐震設計規準が制定される以前の1987年まで、制定後から改訂以前の1998年まで、改訂以降の3つの年代別の被害分布を示したが、際立った差異は見られなかった。日本の近年の地震被害では、旧基準による建築物の被害が大きく、耐震規準の改正による耐震性の向上が見られるのとは異なった結果である。これは、3章で示したような、水平力の伝達能力や剛性の乏しい床の構造システムや、後述する被害事例にあるような溶接接合部の品質の問題、また、地方都市では耐震設計が普及するに至っていない社会背景などに起因するものと考えられる。

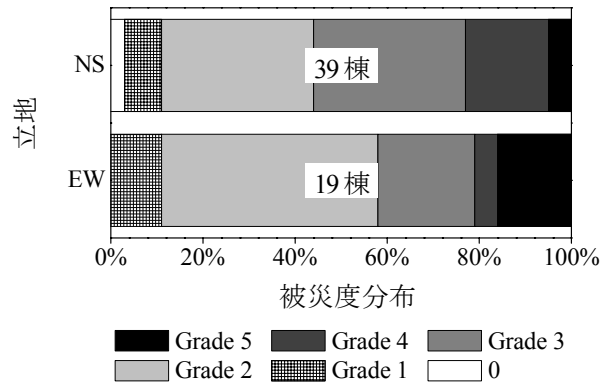
図11 建物方向別の被災度分布

最後に強震観測記録に見られる最大加速度の違い(EW成分>NS成分)が建物被害に与えた影響について考察するため、図5の南北方向および東西方向の道路に沿う建物の被害程度の違いについて検討した。道路沿いの建物お道路に面して開口を多く有するため、東西の道路に沿う建物の方が強い入力方向(EW成分)に対して不整形でかつ耐震要素となる壁が少ない場合が多いことを考慮すると、図11のEWがより大きな被害程度となることが予測されるが、倒壊(Grade 5)はEW方向の方が多いものの被災度分布に顕著な差は捉えられなかった。

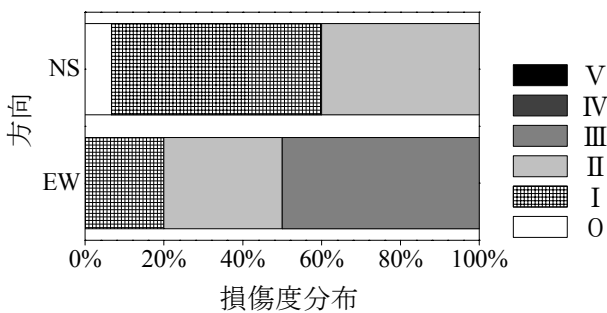
図 15 Bam Tourist Inn の壁の損傷度分布

Governor's Building の南側に隣接するホテル兼レストランとして利用されていた (レストランは被災後も営業を継続) Bam Tourist Inn は Governor's Building と同様2階建のレンガ造建物である (写真4)。建物1階の平面図を図14に示す。Governor's Building とは異なりほぼ整形な建物であることがわかる。写真4からも推測されるように建物の被害レベルは比較的小さく EMS98 より小破 (Grade2) と判定されたが、屋上のペントハウスの屋根のみ落下していた (写真5)。1階の壁率はNS方向が9.4%と大きく、EW方向が Governor's Building とほぼ同程度の5.5%である。表2の定義に基づいて各壁の損傷度を評価した結果を図14に、各方向の壁の損傷度の分布 (ただし、損傷度不明の壁を除く) を図15に示す。壁の損傷度の平均値はNS方向が1.3、EW方向が2.3であり、被災度はEW方向がやや大きく、Governor's Building の倒壊しなかった部分よりやや小さな被害程度であった。

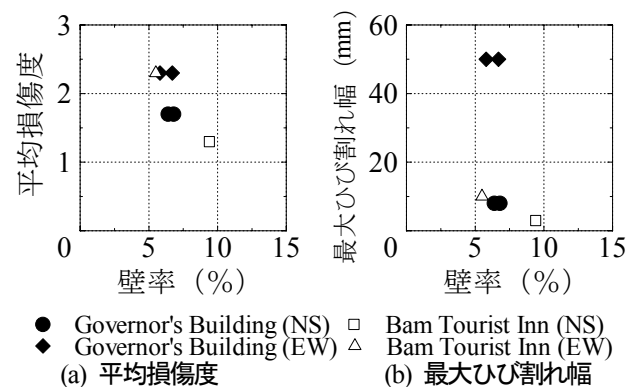
図 16 壁率と平均損傷度および最大ひび割れ幅の関係

続いて、図 16 では、Governor's Building、Bam Tourist Inn の NS、EW 各方向について、壁率と損傷度の平均値の関係および壁率と最大ひび割れ幅の関係をそれぞれ比較して示した。図 16(a)より、壁率が大きくなるほど損傷度の平均値が低下する傾向が見られる。図 16(b)の壁率とひび割れ幅の最大値の関係についても Governor's Building の NS 方向、Bam Tourist Inn の両方向の 3 ケースについては

同様の傾向が捉えられるが、Governor's Building の EW 方向のみ他のケースより遥かに大きい 50mm のひび割れ幅が観測された。本報告中では割愛したが、Governor's Building では同じ方向の壁同士でも建物の位置によってひび割れ幅に大きなばらつきが見られ、南側に面する壁でとりわけ大きなひび割れ幅が生じていることから、建物の不整形性が被害を拡大させた可能性がある。この例のように、壁率のみで建物の損傷を詳細に説明するには限界があるものの、被害程度との相関は比較的高く、組積造建築の耐震性能を議論する上で壁率が 1 つの指標となり得ることは確認できる。

現地でのヒアリングによると、これらレンガ造建物の単位床重量 $w=800\text{kgf/m}^2$ 程度として設計することが一般的ようである。無補強レンガ壁のせん断強度に関する実験データは必ずしも十分には無いが、RC 造壁よりかなり弱いと考えられるので、平均せん断強度 $\tau=1\text{kgf/cm}^2=10000\text{kgf/m}^2$ と仮定する。以上の数値を用いてこれらの建物のベースシア係数 C を求めると、壁率 A_w/A_f が 10% の場合 $C=0.63$ 、壁率が 5% の場合で $C=0.31$ となる。平均せん断強度 τ の数値の妥当性については、今後の検討の必要があるが、この計算によると Governor's Building の両方向と Bam Tourist Inn の EW 方向は $C=0.4$ 弱、NS 方向は $C=0.6$ 程度の保有水平耐力は有していたのではないかとと思われる。

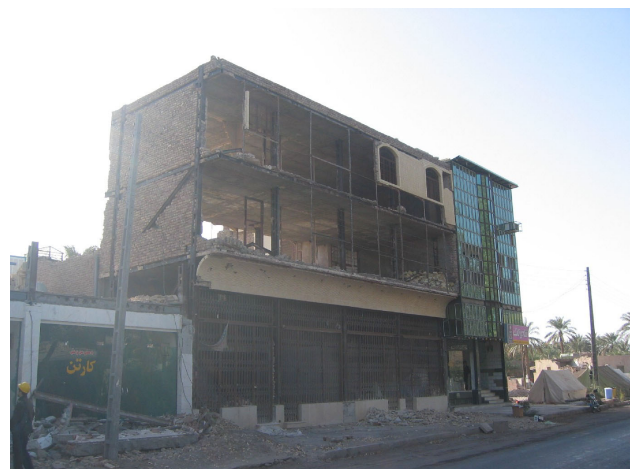
写真 8 建設中の店舗付き住宅の全景

Governor's Building から南へ数 100m 程度に位置する店舗兼用住宅で、建設工事中の建物である (写真 8)。図 18 に示すように間口 (NS 方向) 3 スパン、奥行き (EW 方向) 1 スパンの鉄骨フレームで奥行き方向には両妻面に X 形の鉄骨ブレース (70×140mm、板厚 7mm の I 型鋼) が配置されている。両妻面および NS 方向の奥にはレンガ造壁が配置されているが、これらのレンガ壁は後積みであり、鉄骨フレームによる拘束が期待できないので、構造耐力にはほとんど寄与しないものと考えられる。柱は I 型鋼 (80×160mm、板厚 7mm) 2 本をリブプレートを用いて並列させて組み立てたもので (図 19)、この地域の鉄骨造建物では典型的な柱の形式である。大梁及び小梁も I 型鋼で、レンガを用いて床版が構成されている。階高は 1 階が 5m、2,3 階が 3m で、1 階は 2.5m の位置に一部中二階床が設けられている。

被害は、妻面1階のブレースに端部溶接部の破断（写真9,10）や座屈が生じ、レンガ壁が崩落した。また、2階妻壁のブレースもわずかに座屈し、写真11に示すようにレンガ壁からはらみ出していた。鉄骨フレーム構造であるNS方向では、写真7のように2,3階の外壁が崩落したが、構造躯体である鉄骨柱の大きな損傷は見られなかった。

最も大きな被害を受けた1階EW方向の保有水平耐力を鉄骨ブレースの耐力のみを考慮して略算すると72.6tfとなる。ただし、鋼材の降伏強度 $\sigma_y=2.4\text{tf/cm}^2$ 、ブレースの傾斜角 45° と仮定した。各階床面積 $5.7\text{m}\times 16\text{m}=91.2\text{m}^2$ 、単位床重量 800kgf/m^2 と仮定し、1階のベースシア係数を求めると0.33となり、2章に示した必要ベースシア係数0.19は上回っていると思われる。一方、前述のGovernor's Building、Bam Tourist Innのベースシア係数の略算値($C=0.4$)よりは低いこと、写真9,10に示したように接合部の溶接の品質に問題があること、レンガ壁が後積みで鉄骨架構と一体化されていないこと、などから比較的大きな被害が生じたものと考えられる。
