2008年5月12日 中国四川大地震 復旧技術支援連絡会議 第2次復旧技術支援 建築チームの訪中報告

中埜良昭*・前田匡樹**・迫田丈志**・坂下雅信***

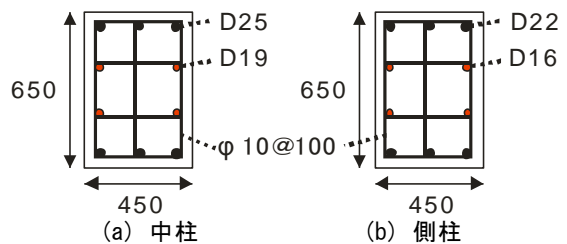
図3 柱リスト (単位: mm)

図3に示す2種類の柱(中柱・側柱)の強度指標 C 、靱性指標 F の算定結果と、第2次診断による1階の構造耐震指標 I_s および $C_{TU} \cdot S_D$ の算定結果を表3に示す。いずれの柱もせん断破壊よりも曲げ降伏が先行する。部材の内法高さ ($h_0=2200\text{mm}$) に対して、せい ($D=450\text{mm}$) が比較的小さく、図3に示すようにせん断補強筋に中子筋も用いられていることから、靱性指標 $F=2.60$ および 2.99 と塑性変形能力の高い曲げ柱と評価された。また、強度(保有水平耐力)は $C_{TU} \cdot S_D = 0.26$ と日本の耐震診断基準で要求される0.3を若干下回るが、塑性変形能力に富む建物であり(実破壊モードとも対応)、日本において既存RC造建物の耐震判定の目安とされる $I_s=0.6$ 程度の性能を被災前は有していたと考えられる。

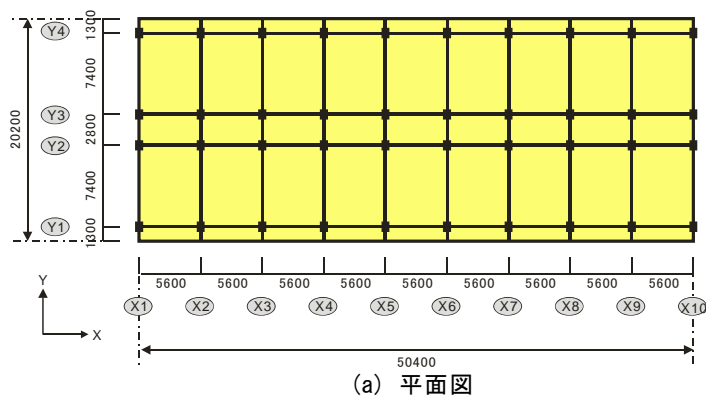
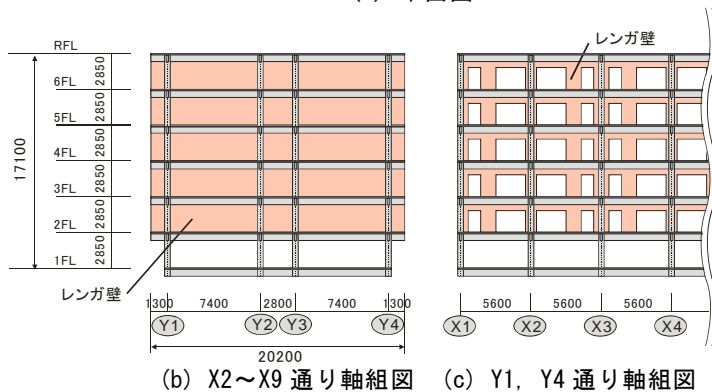
図4 例題建物(単位:mm)

例題建物は、四川省都江堰市内の山を背後に控えた斜面に建設中であったRC造6階建て集合住宅である。躯体は完成しており、外観はタイル貼りである。建物の全景を写真11に示す。柱リストおよび平面図、軸組図を図3および図4に示す。階高は2.85mで、1階柱の内法高さは2.2mである。2階~6階はレンガ壁を有するが、1階は純ピロティ構造となっている。

1階のほぼ全ての柱の柱頭・柱脚が曲げ降伏し、コンクリートの圧壊や主筋の座屈・破断が生じた(写真7および8)。2階から6階については、外観調査の結果、主架構およびレンガ壁に目立った損傷は見られなかった。一方、1階桁行き方向に残留変形角約 1/10 が生じる層降伏型の崩壊メカニズムが形成されている(写真11)。

例題建物は1階の残留変形が大きく、その矯正には、1階柱の損傷により沈下した上層部のジャッキアップを行った後に水平加力し移動する必要がある。高度な施工技術が要求される。したがって、柱の残留変形を矯正せず、傾いたままで補強する復旧案3が現実的な解決策として現地の設計者から多くの賛同が得られた。また一方で、復旧案3では柱寸法が既存断面に比して著しく増大すること、これに伴い上階との強度・剛性のバランスが大きく崩れる恐れがあること、などから復旧案2を支持する意見も出された。なお復旧案6の耐震壁増設による補強計画については、中国の設計基準では、純フレームと耐震壁付きフレームの混合形式が規定されていないこと、また一般的にセメントや鉄筋の価格の問題から RC
