平成 20 年 6 月 14 日岩手・宮城内陸地震による文教施設の被害調査報告

前田匡樹*・中埜良昭**

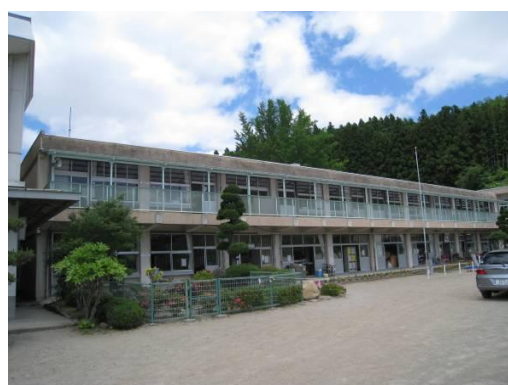
写真1 上野目小普通教室棟の全景

上野目小学校は、山麓に位置しており、1963年および1982年建設の2階建RC造校舎2棟および屋内運動場がある。新耐震設計法により設計された1982年建設の管理教室棟は無被害であるが、1963年の普通教室棟(写真1)と屋内運動場に被害が生じた。

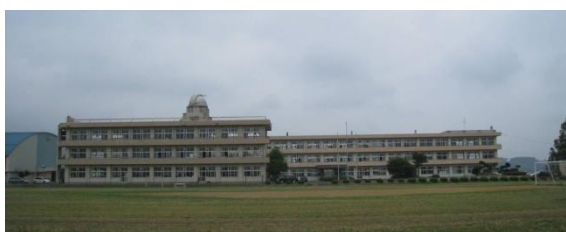
写真6 岩ヶ崎高校校舎の全景

岩ヶ崎高校には3階建RC造校舎と平屋建の昇降口棟があるが、3階建校舎3棟について被害調査を行った。これらの校舎は全て昭和57年(1982年)3月竣工の新耐震設計法直前の建物である(写真6)。1階の主な柱の断面は700mm×700mm、主筋20-D25、せん断補強筋4-D13(せん断補強筋比 $p_w=0.7\%$ 程度)と、3階建校舎としては比較的断面が大きく、鉄筋も十分に配筋されているため、柱の強度・変形能力に富む部材となっていると思われる。2004年度に行われた耐震診断³⁾の結果、3棟とも各階・各方向で構造耐震指標 I_s が判定指標値 $I_{so}=0.7$ を上回り、耐震補強の必要はないと判断されている。3棟の桁行き方向の1階の耐震診断結果の概要を表3に示す。

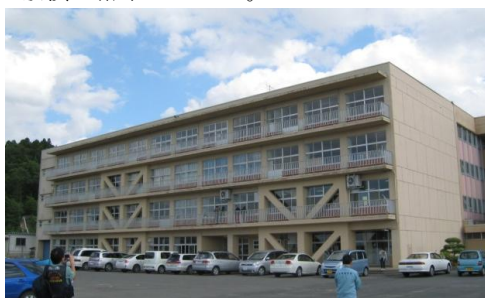
写真 12 栗駒中学校校舎棟の全景

校舎棟の全景を写真 12 に示す。上記の RC 補強耐震壁は、9m スパンの教室前後の柱間に出入口開口を設けたタイプで、短スパン化した開口上部の梁は、垂れ壁などによる補強がされておらず、せん断ひび割れが発生した (写真 13)。その他、廊下窓下の有孔レンガ腰壁せん断ひび割れや、教室間のコンクリートブロック壁の一部で、ブロックの破損・落下が生じた。
