論文 東北地方太平洋沖地震で大破した SRC 造建物の被害と分析

要旨: 2011 年東北地方太平洋沖地震において、耐震補強された建物の大多数は補強の効果が見られ大きな被害を受けなかった。しかしながら、耐震補強されていたにもかかわらず大破の被害を受けた建築物が存在する。当該建物は、1978 年宮城県沖地震により被害を受け 2001 年に耐震補強をされている。筆者らは当該建物の詳細調査を行い、ひび割れ状況から 2001 年耐震補強時打ち替えられた耐震壁が機能しなかったため、建物 3~9F 部分がロッキング性状を示し大破に至ったと推定した。そこで仮想仕事法、静的荷重増分解析による等価線形化法を用いて被害状況の分析を行った。

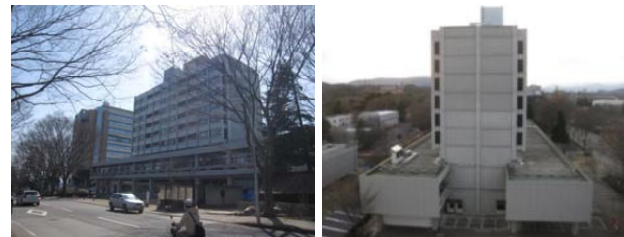
写真-1 建物全景

東北大学工学部人間・環境系実験研究棟は地上 9 階建 SRC 造建築物であり、2011 年 3 月 11 日に発生した東北地方太平洋沖地震により甚大な被害を受け被災度区分判定基準¹⁾により大破と判定された。本建物は 1968 年に竣工してから過去に数度大規模な地震を経験しており、その損傷の影響から 2001 年には耐震補強が実施され、 $I_s = 0.6$ 以上の耐震性能を保持していた。

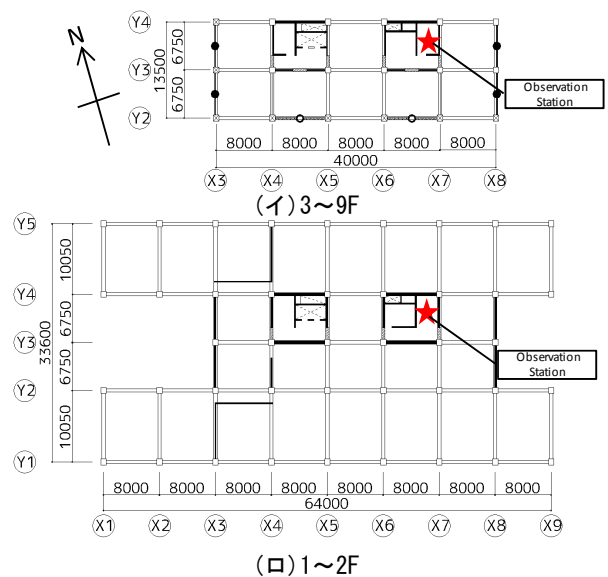
図-1 建物伏図

写真-1 に建物外観写真、図-1 に建物伏図を示す。本建物は 1968 年竣工した、地上 9 階の SRC 造建築物で、東北大学工学部青葉山キャンパス内に位置する。建物は 1~9F からなる高層部分と、1~2F からなる低層部分から構成される。梁間方向では高層部分の妻壁になる X3・X8 通りに存在する連層耐震壁及び X4~X7 通りにある階段室周りのコア部分が主な地震力に対する抵抗要素である。それらの部材は概ね対称に設置してある。一方、桁行方向では Y4 通り X4~5, X6~7 間に存在する耐震壁で地震力に抵抗しているが、南北対称に設置されていないため過去の地震ではねじれ振動を起こすことが報告されている。

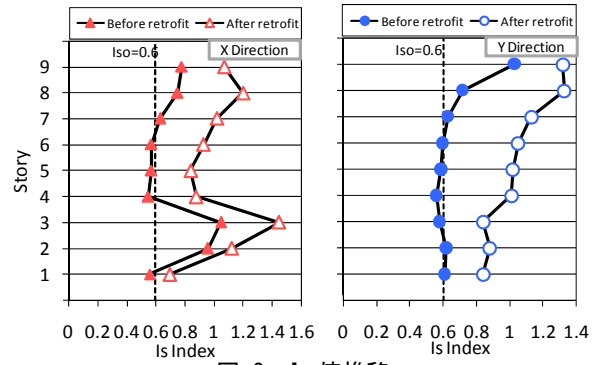
図-2 Is 値推移

図-2 に補強前後の耐震診断²⁾による構造耐震指標 Is 値を示す。当該建物は 2001 年に耐震補強が施され、XY 両方向・全階で Iso=0.6 を上回るよう補強が行われた。また耐震補強は、靱性型の補強がなされている。具体的には後述するが、いずれの補強部材も靱性指標 F=3.5 として設計されている。図-3 に各階強度指標及び Ai 分布を示す。これを見ると建物改修が靱性型補強であったため強度指標 C 値は補強前後でほとんど変化していない。特に Y 方向においては 1~2F で C/Ai=0.45~0.5 なのに対し、3~8F で C=0.29~0.35 と大きく差がある。つまり、3 階より上階では保有水平耐力が低い架構であると言える。

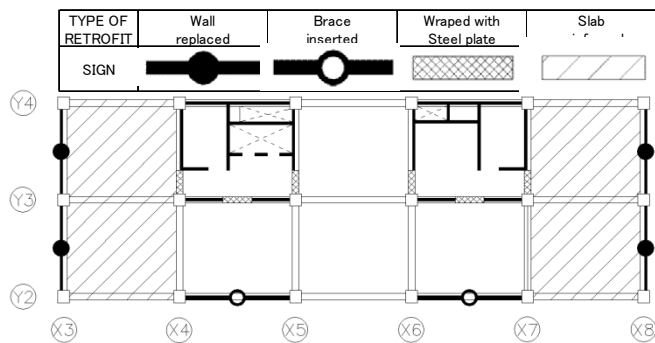
図-4 補強位置図

図-4 に耐震補強部材位置を示す。補強は 3~9F にかけて梁間方向連層耐震壁の打ち替え、Y2 通りでの鉄骨プレースの増設、連層耐震壁開口部上部梁の鋼板巻き補強、スラブの打ち増しが行われた。

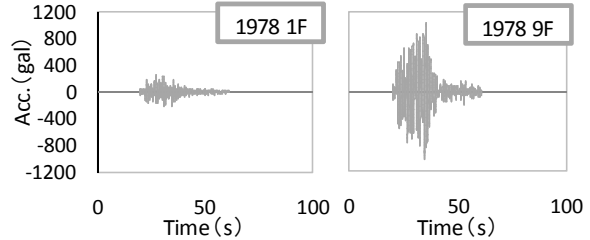
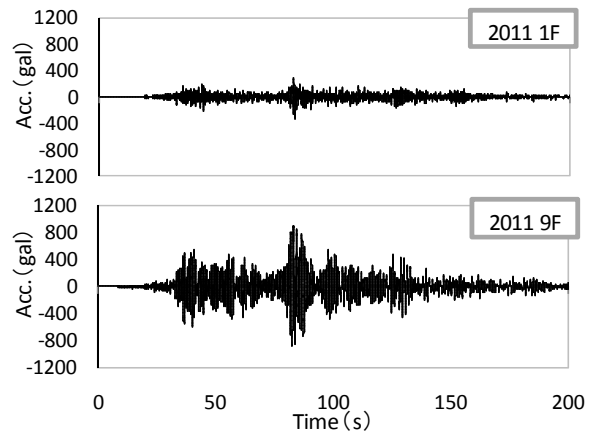
図-6 観測加速度時刻歴波形

その中でも大きな被害を受けた1978年宮城県沖地震と2011年東北地方太平洋沖地震における1Fと9Fの加速度時刻歴波形を図-6に示す。1978年宮城県沖地震では、継続時間約40秒、1Fで最大加速度258gal、9Fで1040gal、2011年東北地方太平洋沖地震では継続時間約180秒、1Fで333gal、9Fで908galとともに9Fでは1G程度の大きな加速度を計測している。

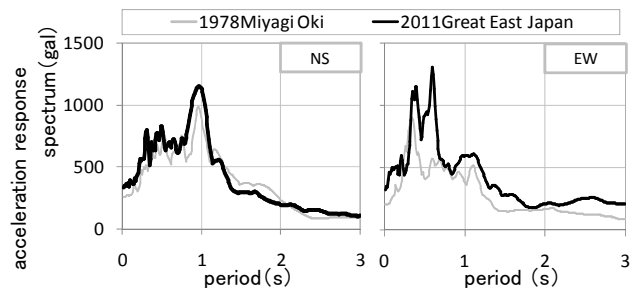
図-7 5%減衰加速度応答スペクトル

各地震動の5%減衰加速度応答スペクトルを図-7に示す。これを見ると年代によらずNS方向では周期約1.0s、EW方向で約0.5sで応答が大きく増幅しており、建設地盤の卓越周期が表れている。卓越周期時の最大加速度応答は年代によらずほとんど変わっておらず、本建物に対する2つの地震による建物への入力と同程度だったと考えられる。
