非構造部材を有する実大 RC 造架構の静的載荷実験 その10 加速度センサを用いた LGS 壁と鋼製ドアの計測結果

加速度センサ LGS 壁 鋼製ドア
静的載荷 傾斜角 面外振動

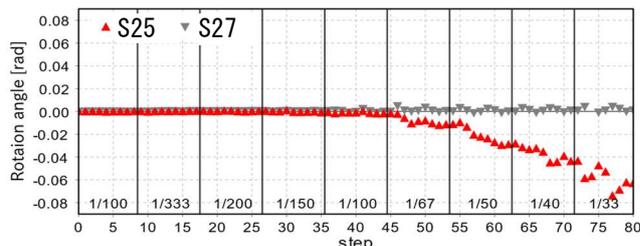
図4 S25（上張りボード）と S27（下張りボード）の面外回転角

層間変形角 1/67 の負荷荷時に、下張りボードに対する上張りボードの面外方向の傾斜が観察された¹⁾。そこで、傾斜が観察された上張りボードに設置した S25 と、下張りボードに設置した S27 から得られた面外傾斜角の計測結果を図4に示す。赤色の△が S25（上張りボード）の、黒色の▽が S27（下張りボード）の面外傾斜角の計測結果を示す。なお、S25 と S27 は概ね同じ位置に取り付けられている。図4より、層間変形角 1/67 のセットの4step目（負荷荷時）から、2つの面外傾斜角の計測結果に差が生じていることが読み取れる。

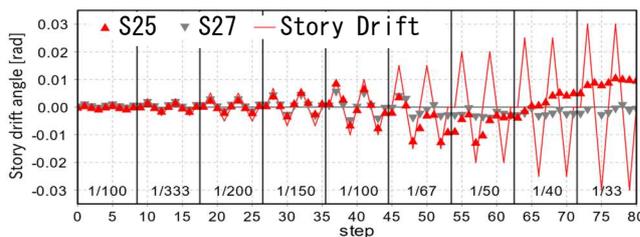
図5 S25（上張りボード）と S27（下張りボード）の面内回転角

この上張りボードの傾斜は、上張りボードと下張りボードが異なる挙動をしたことによりボード間の接着力が低下した状態で、壁の対角線方向に加わる斜め圧縮力を受けたことが原因の一つとして考えられる。そこで S25（上張りボード）と S27（下張りボード）から得られた面内傾斜角の計測結果を図5に示す。赤色の△が S25（上張

りボード）の、黒色の▽が S27（下張りボード）の面内傾斜角の計測結果を示し、赤実線が構造躯体の層間変形角を示す。図5より、層間変形角 1/150 まではどちらも同様の挙動をしているが、層間変形角 1/100 からは下張りボードの面内回転角が上張りボードと比較して小さくなり、層間変形角 1/67 以降では下張りボードは殆ど回転しなくなることが読み取れる。上張りボードも層間変形角 1/50 以降は挙動しなくなるが、下張りボードとの回転角とは異なっている。

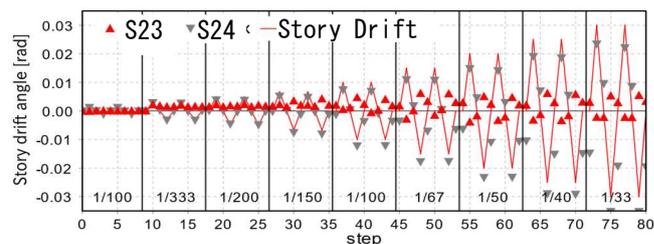
図 6 S23（鋼製ドアの上にある上張りボード）と S24（鋼製ドアの横にある上張りボード）の面内回転角

からの斜め方向のひび割れが観察された^り。これらのひび割れは、鋼製ドアの上と横にある上張りボードが異なる挙動をしたことが原因の一つとして考えられる。そこで、鋼製ドアの上にある上張りボードに設置した S23 と鋼製ドアの横にある上張りボードに設置した S24 から得られた面内傾斜角の計測結果を図 6 に示す。赤色の△が S23（鋼製ドア上）の、黒色の▽が S24（鋼製ドア下）の面内傾斜角の計測結果を示し、赤実線が構造躯体の層間変形角を示す。図 6 より、層間変形角 1/1000 のセットから 2 つの面内傾斜角の計測結果に差が生じており、鋼製ドアの上にある上張りボードは、層間変形角 1/33 の時点でも面内傾斜角 1/100 以下となっていることが読み取れる。

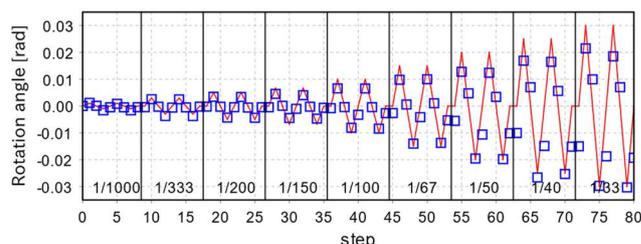
図 7 鋼製ドアの面内傾斜角

層間変形角 1/200 を超えると鋼製ドアの開扉に通常より大きい力が必要となり、層間変形角 1/100 を超えると開扉不可となる結果が得られた^り。また、解錠機能は負荷荷時に不具合が生じやすい結果が得られた^り。これらの不具合は、扉が枠と接触することやデッドボルトがラッチ受けの穴に押し付けられることなどが原因として考えられる。そこで、S22 の面内傾斜角の計測結果を図 7 に示す。図 7 より、層間変形角 1/100 の時点より、負荷荷時は層間変形角と同程度の回転をする一方で、正荷荷時は層間変形角より小さい回転をすることが読み取れる。

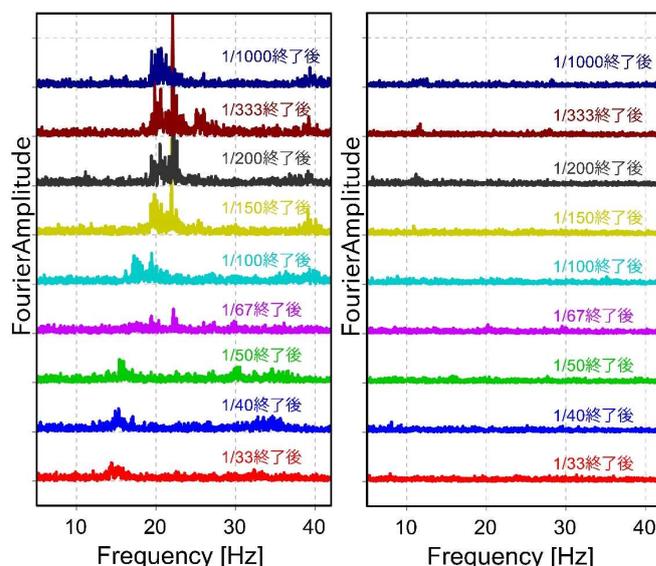
図 8 面外方向のフーリエ振幅スペクトル

載荷振幅増大に従って、損傷が広がってゆく様子が観察された^り。こうした損傷によって間仕切り壁の剛性が低下している可能性が予想される。そこで、上張りボードに設置した S26 と RC 梁に設置した S20 から得られた面外方向のフーリエ振幅スペクトルの推移を図 8 に示す。S26（上張りボード）は、実験開始時は 20Hz 周辺にピークがあるが、層間変形角 1/100 のセット後にはピークが 18Hz 周辺に推移し、その後も低周波数化する方向に推移する。下張りボードに設置した S27 やスタッドに設置した S29 からも同様の傾向が読み取れた。その一方で、S20（RC 梁）からは明確なピークを読みとることができない。そのため、S26（上張りボード）に見られたピークとその推移は、LGS 壁固有のものだと考えられる。
